**RAPPORT FINAL DE L'ENQUÊTE TECHNIQUE SUR
L'ACCIDENT SURVENU À L'AÉRONEF DE TYPE CESSNA
Caravan 208, Immatriculé 5x-ASI, EXPLOITÉ PAR LA
COMPAGNIE AÉRIENNE AIRFAST, LE 22/04/2023, À OBAY/
Nord -KIVU**

Jun 2023

SYNOPSIS

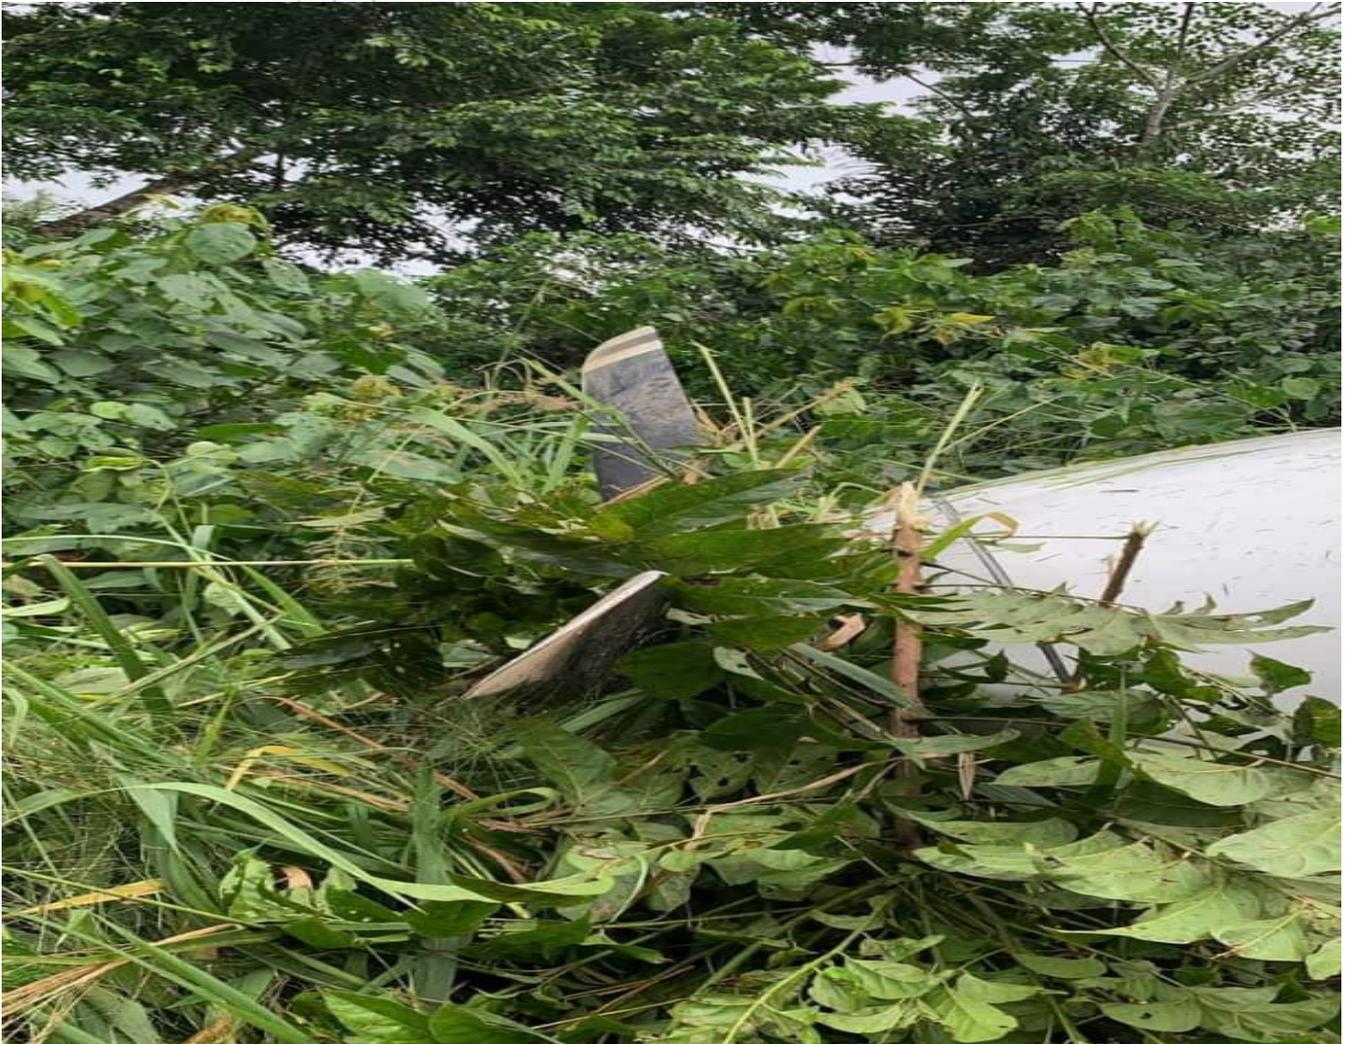
1. tous les occupants de l'aéronef sont sortis indemnes ;
2. l'aéronef a subi des dommages importants

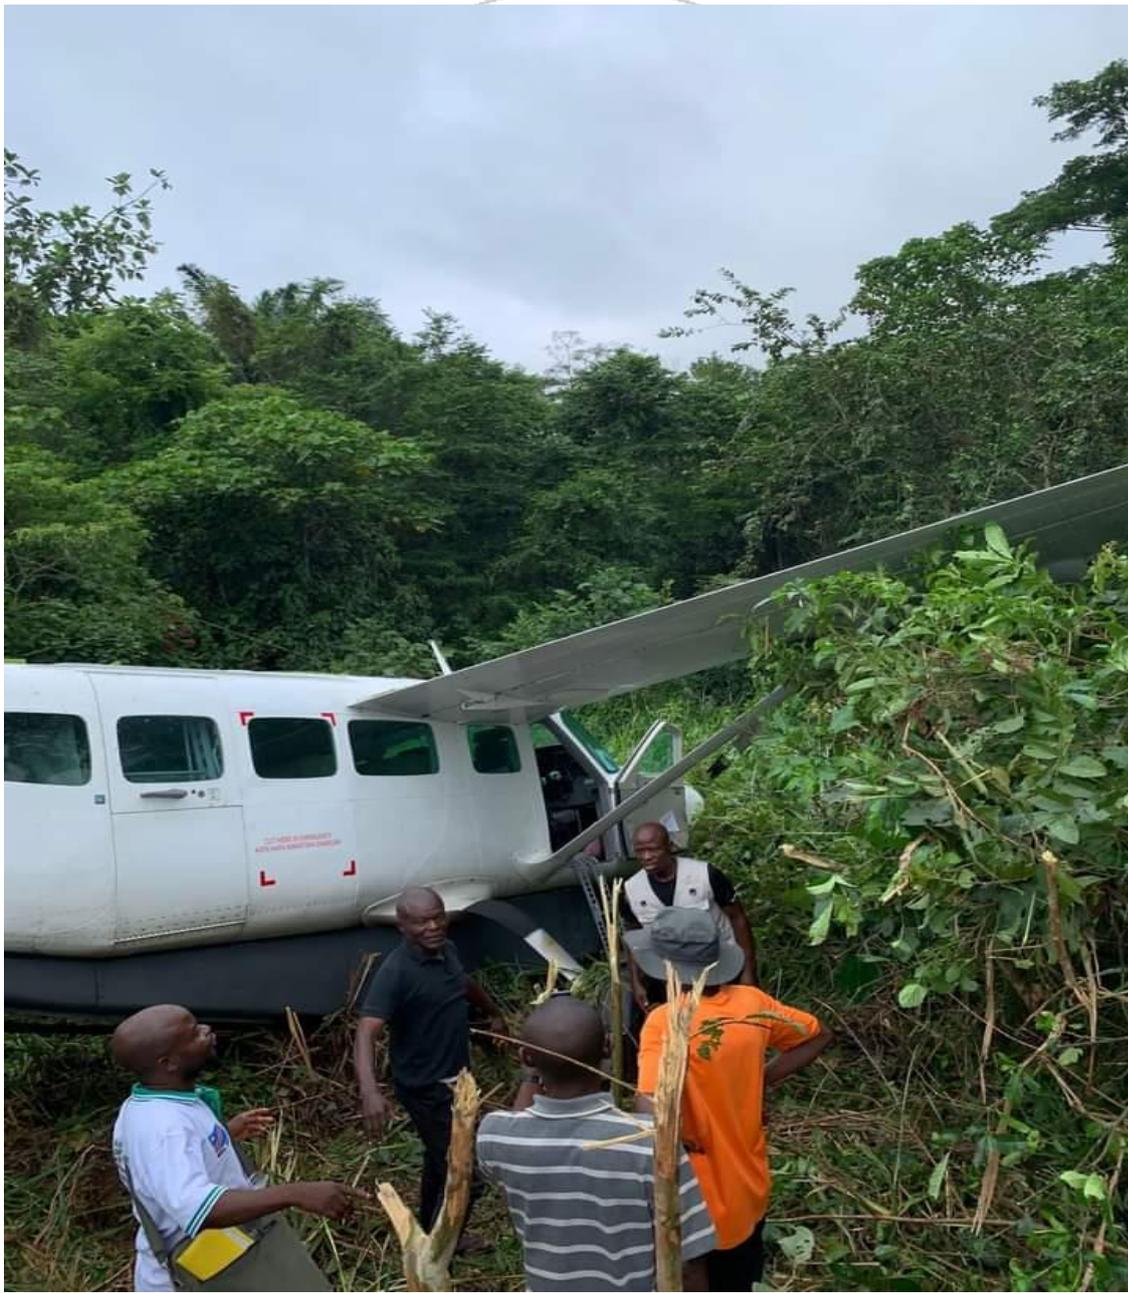
L'aéronef a heurté un arbre en bout de piste 36.

L'aéronef à l'impact final.

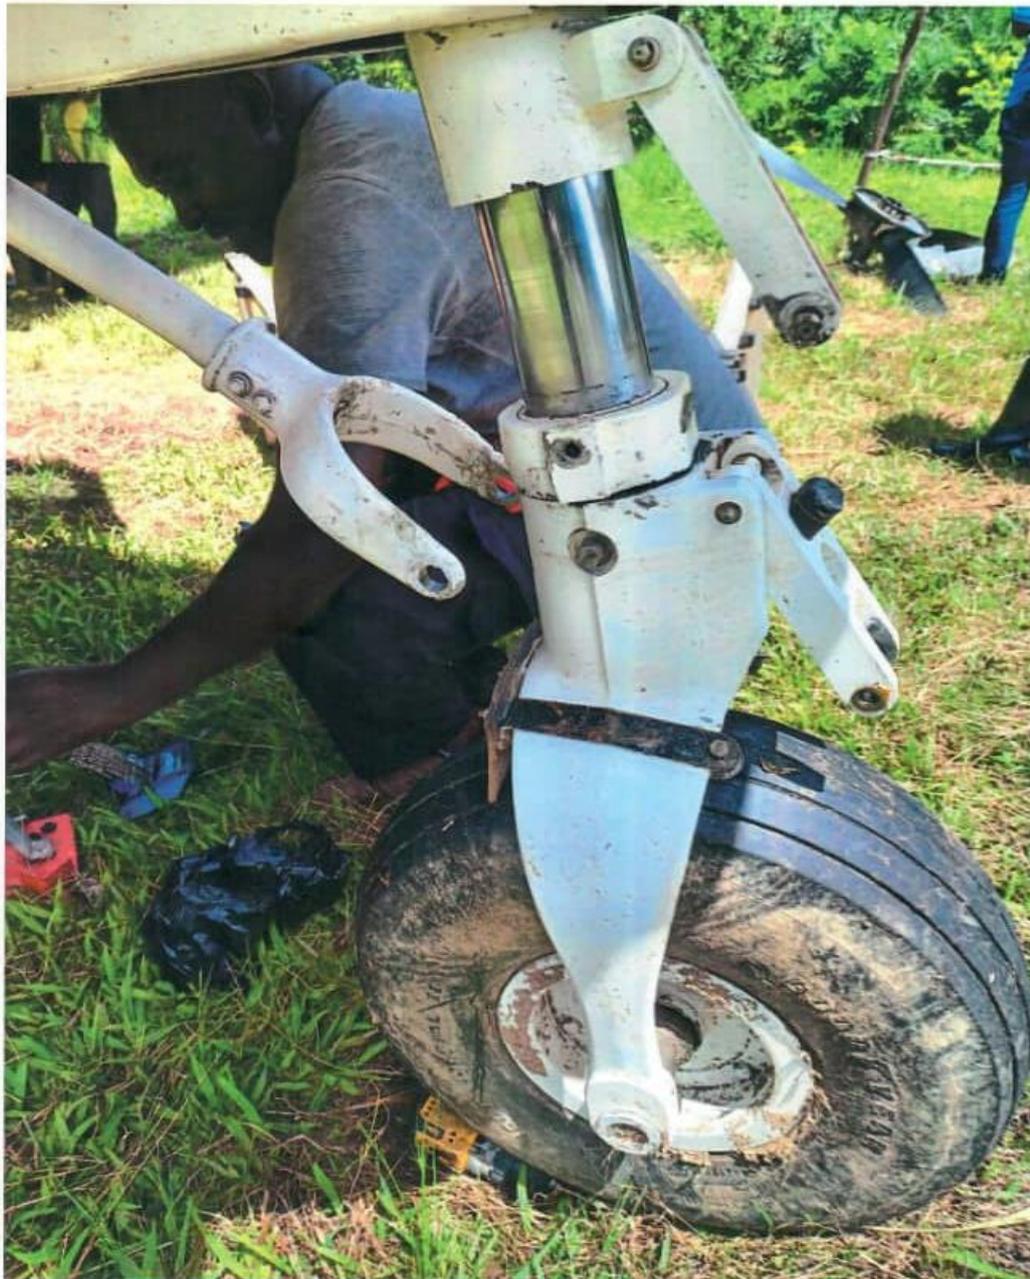
Boulons reliant la fourche sous le capot moteur au train cisailés

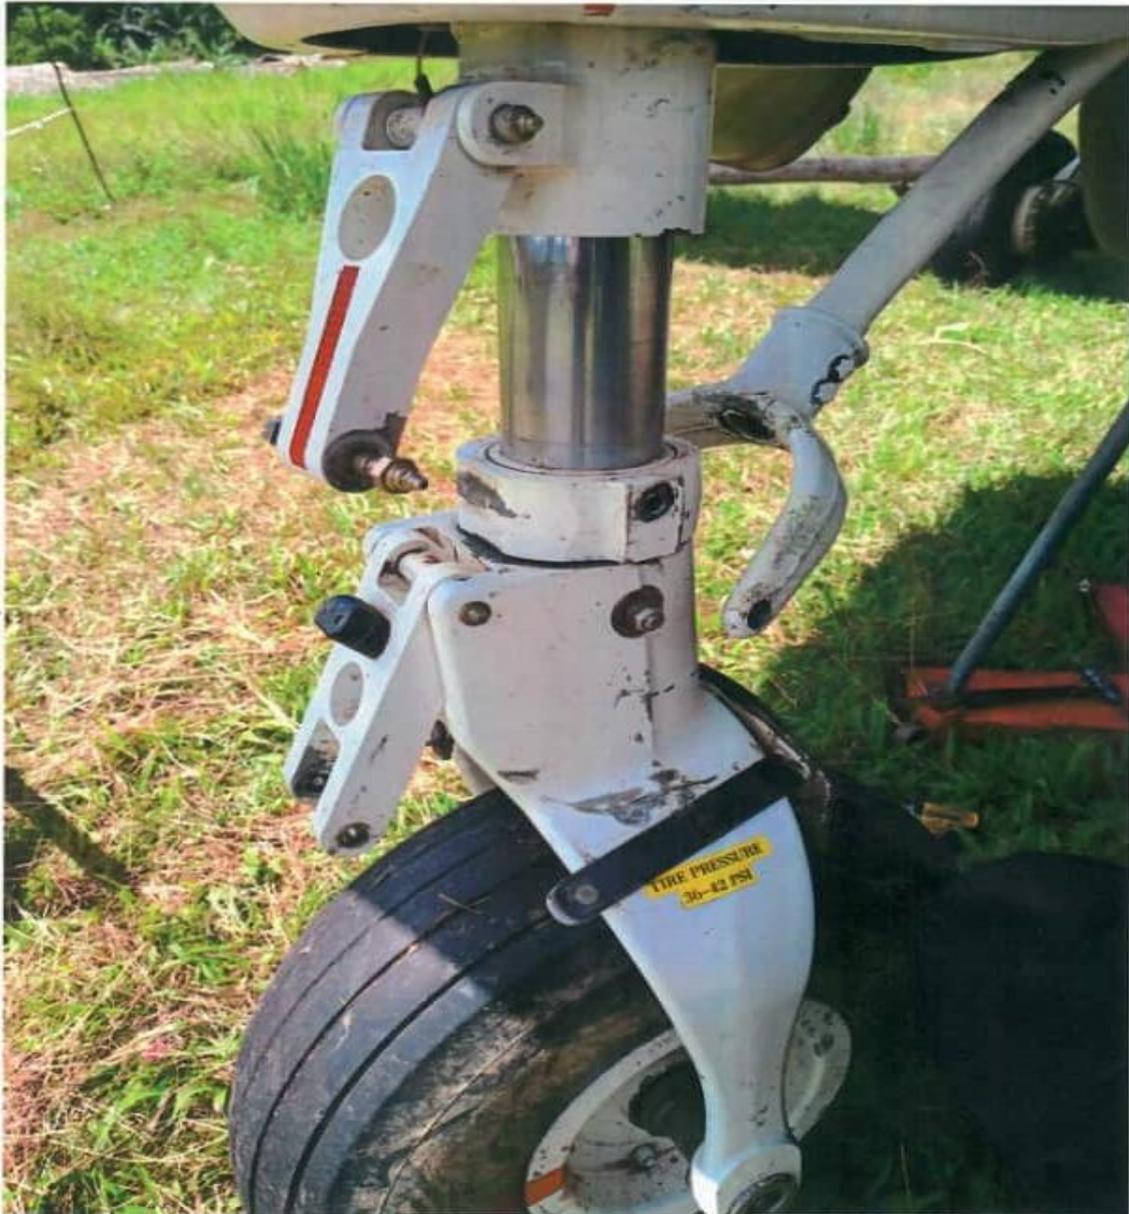
Boulons reliant la fourche sous le capot moteur au train cisailés.

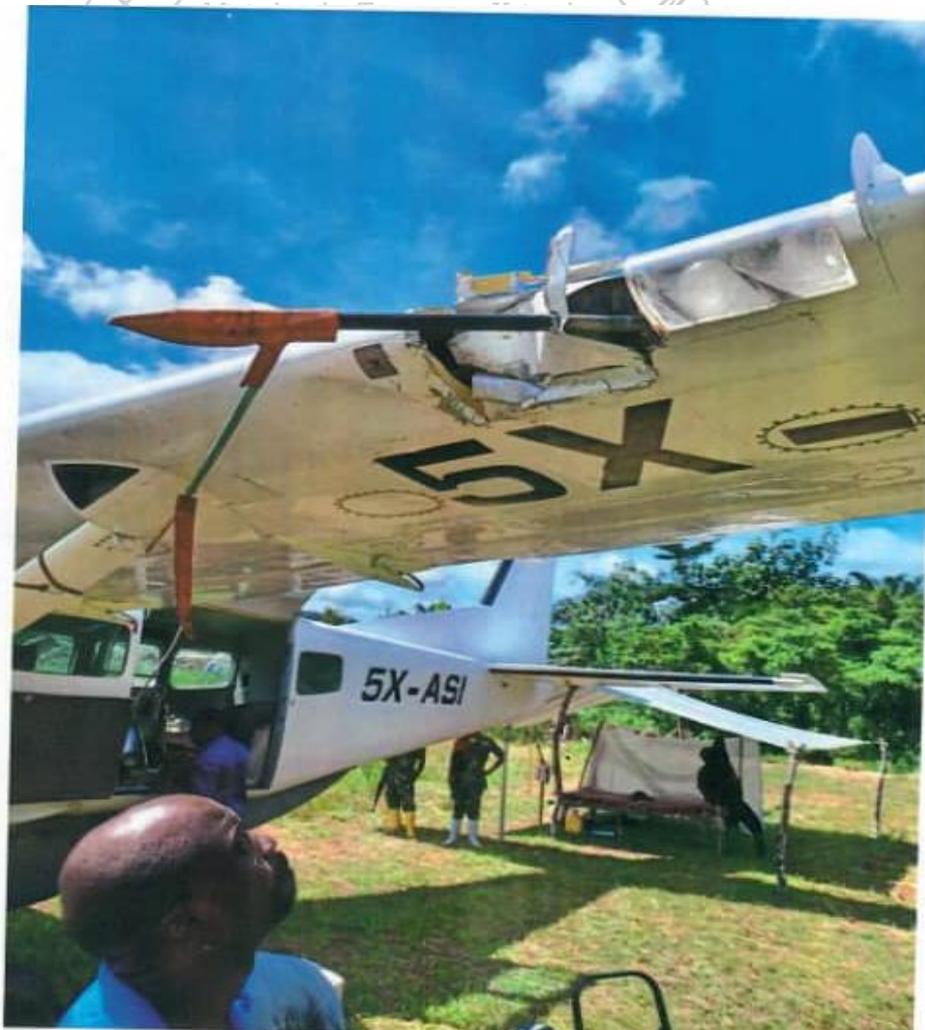
L'antenne du côté pilote sous la nacelle de chargement arrachée et le couvercle en plastique des phares d'atterrissage LHS brisé.

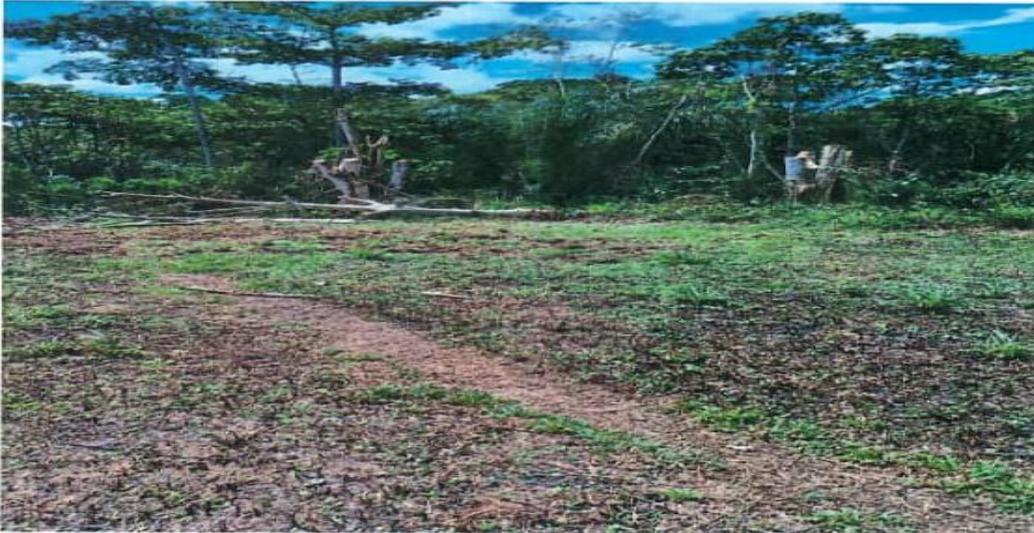
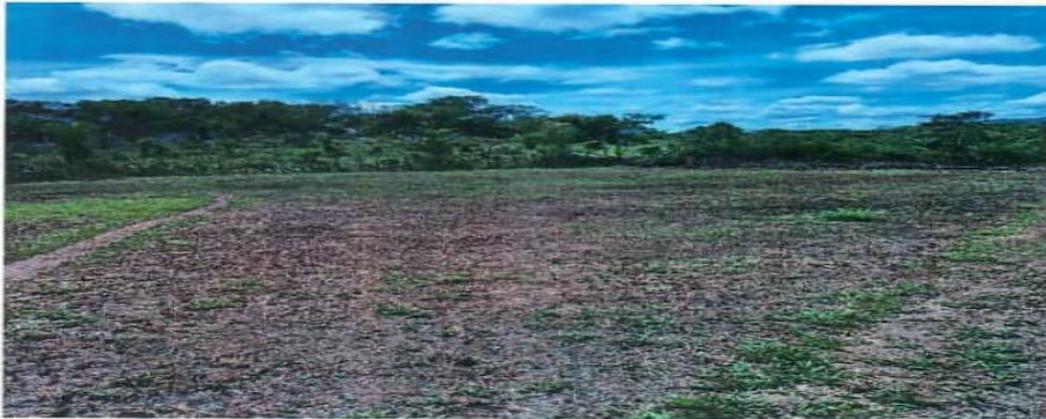
La piste d'Obaye est couverte d'un mélange d'herbe et d'argile. Cette piste est hors service depuis plusieurs années. La dernière fois l'aéronef a atterri sur cette piste remonte dans des années 2012. Bref cette piste n'est garnie d'aucun service d'assistance au sol.

- la piste d'atterrissage est au milieu d'un terrain élevé couplé par des arbres sur les deux voies d'approche et aux 02 bouts de piste ;
- la piste plate et comporte des flaques d'eau stagnante favorisant le dérapage.

- L'intensification des activités relatives à la surveillance continue des opérateurs aériens sur toute l'étendue de la République ;
- Interdire et fermer la piste jusqu'à sa réhabilitation ;
- Mettre tout en œuvre pour assurer une bonne supervision des exploitants aériens au respect des dispositions liées à l'exploitation des aéronefs ;
- Mettre à jour le répertoire des pistes privées homologuées.

- Emettre des Notam appropriés ;
- Réhabiliter la piste d'Obay avant sa mise en service ;

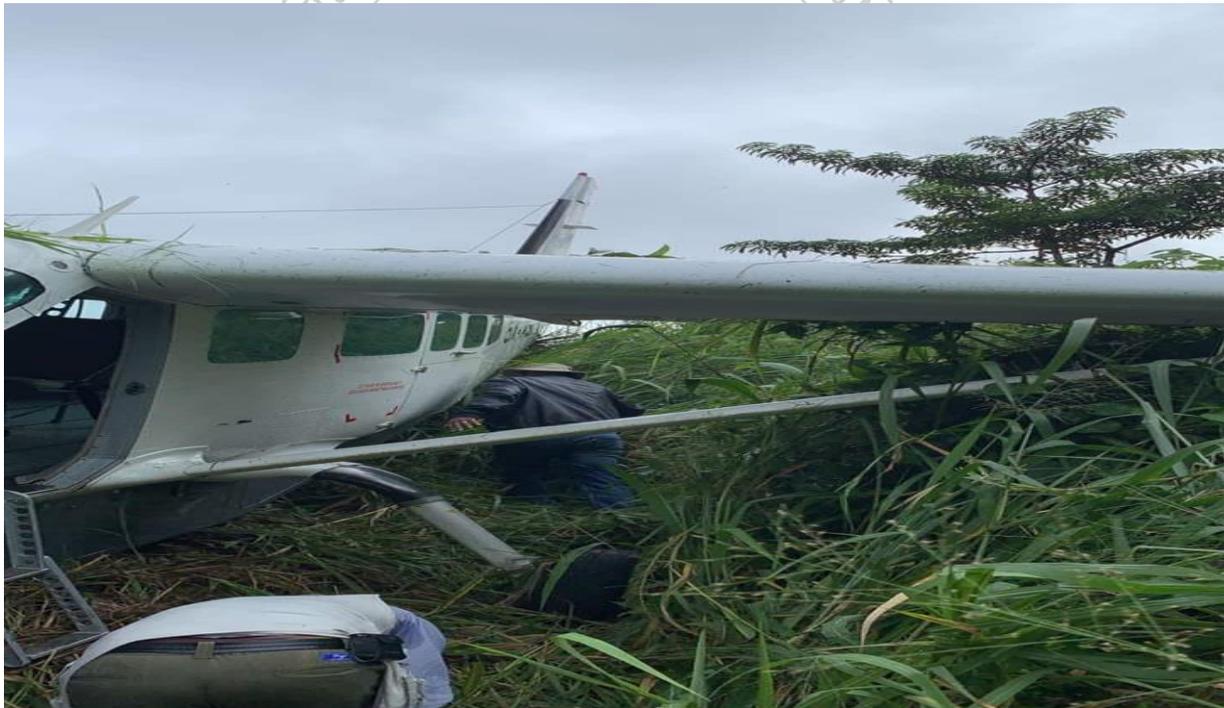
L'aéronef est légèrement endommagé et est récupérable.
