**RAPPORT FINAL D'ENQUETE TECHNIQUE SUR
L'ACCIDENT SURVENU LE 10 JUILLET 2023 DANS LA
CONCESSION MINIERE DE LUITA A L'HELICOPTERE
ROBINSON RAVEN 44 II, IMMATRICULE 9S-HRT**

Septembre 2023

Aéronef	Hélicoptère Robinson Raven 44 II, Immatriculé 9S-HRT
Date et heure	10 /07 /2023 à 09 heures 57 locales
Exploitant	BOSS MINING SAS
Lieu	BOSS-MINING -LUITA
Nature du vol	Vol Privé
Personnes à bord	Commandant de bord (CDB) 1(un) et 2 responsables sous-traitants de la sécurité externe (G4S et MBSP) ; soit trois (3) personnes.
Conséquences et dommages	- Tous les occupants décédés ; - L'hélicoptère complètement détruit.

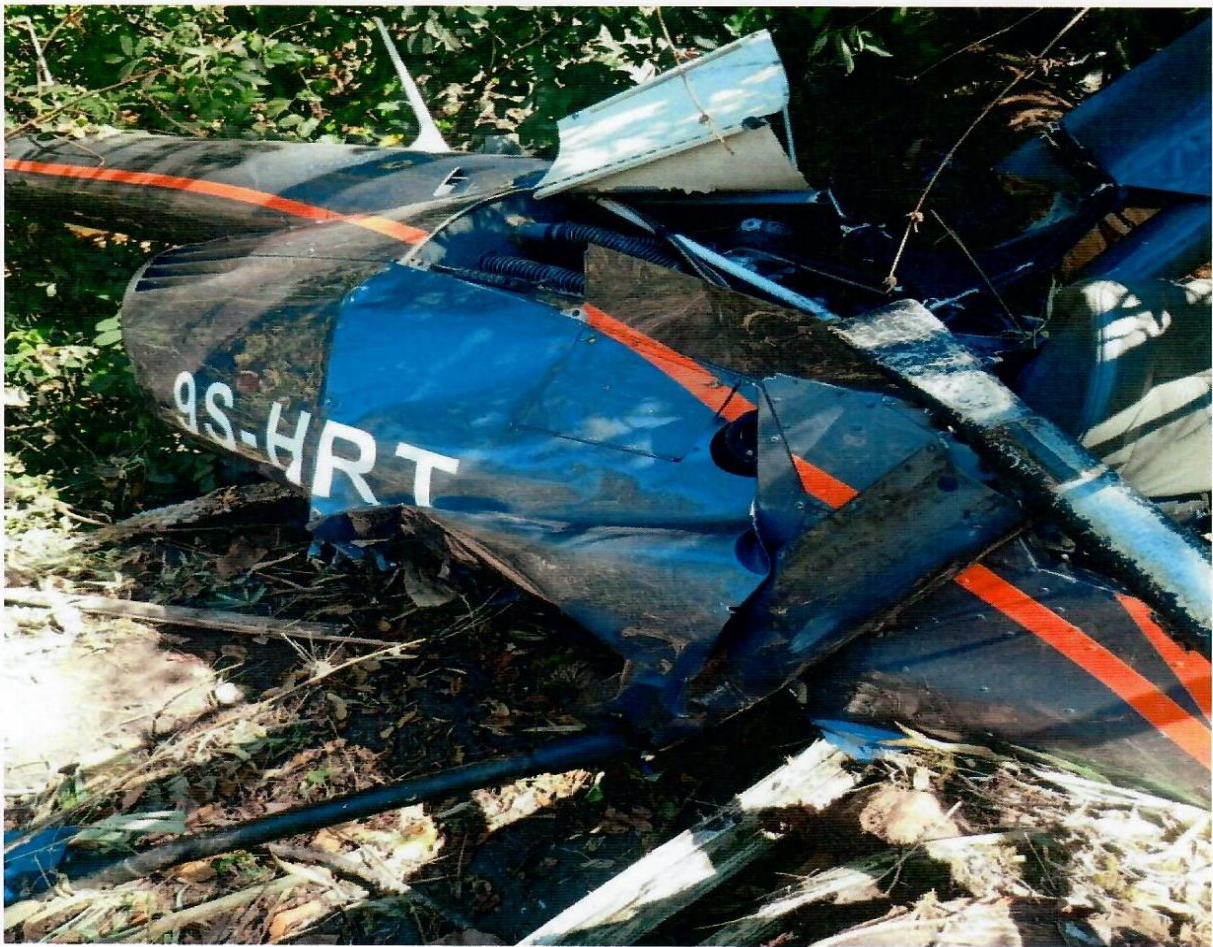
Le fuselage est sectionné en deux parties :

- le cockpit immergé dans la rivière, a été retiré du ravin le même jour de l'accident pour raison de conservation.
- la structure déchiquetée accrochée et suspendue sur des branches d'arbres sur les flancs du ravin.

L'hélicoptère coupé en deux après l'accident.

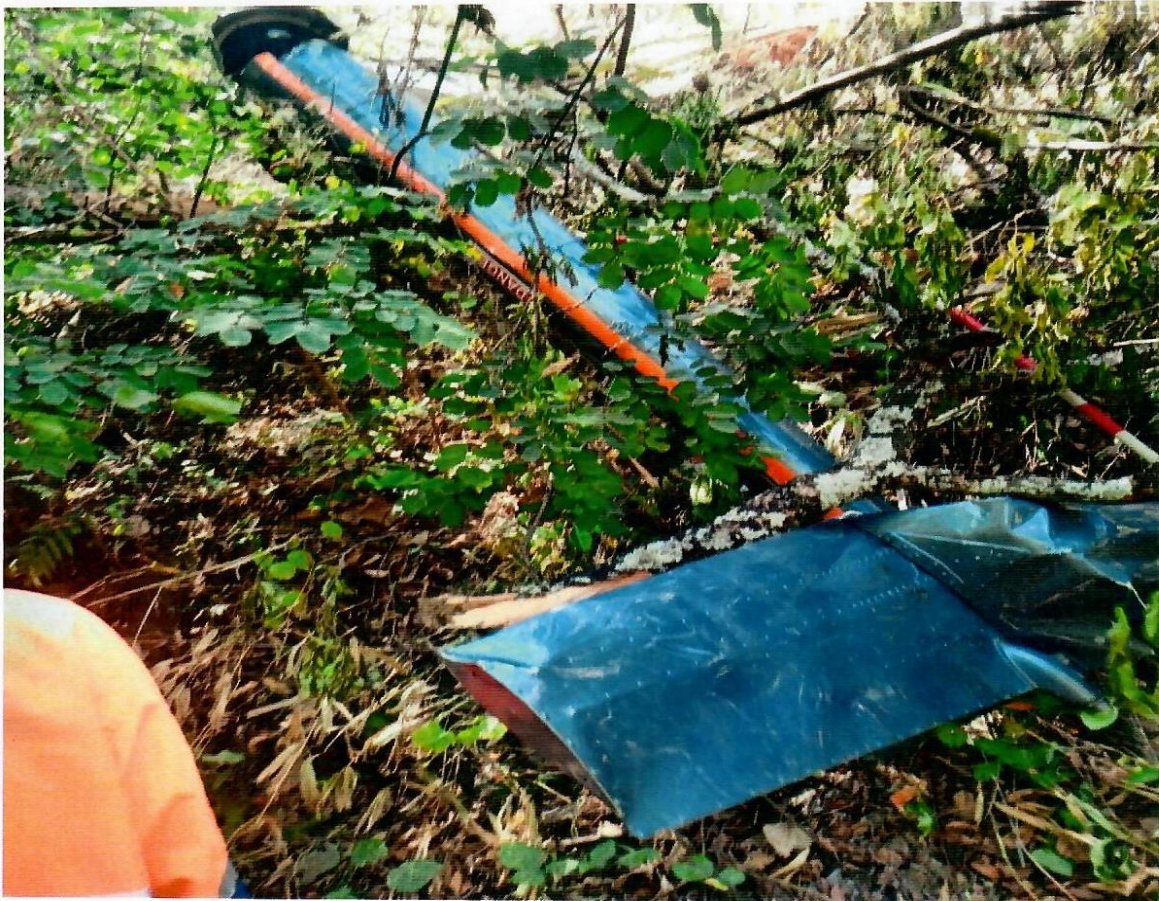
Une partie de l'hélicoptère suspendue sur les branchages d'arbres.

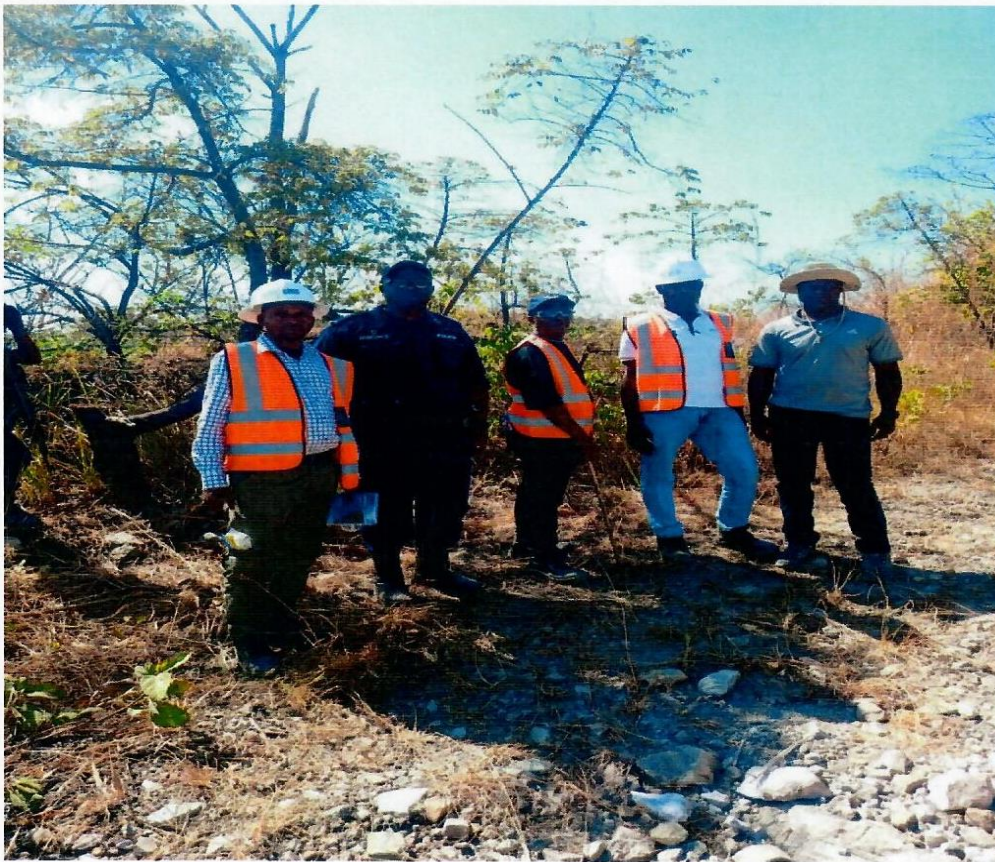
*L'équipe d'enquête entourée par la police territoriale locale qui a assuré la sécurité du site.
Il n'y a aucun dommage collatéral causé par l'hélicoptère accidenté.*

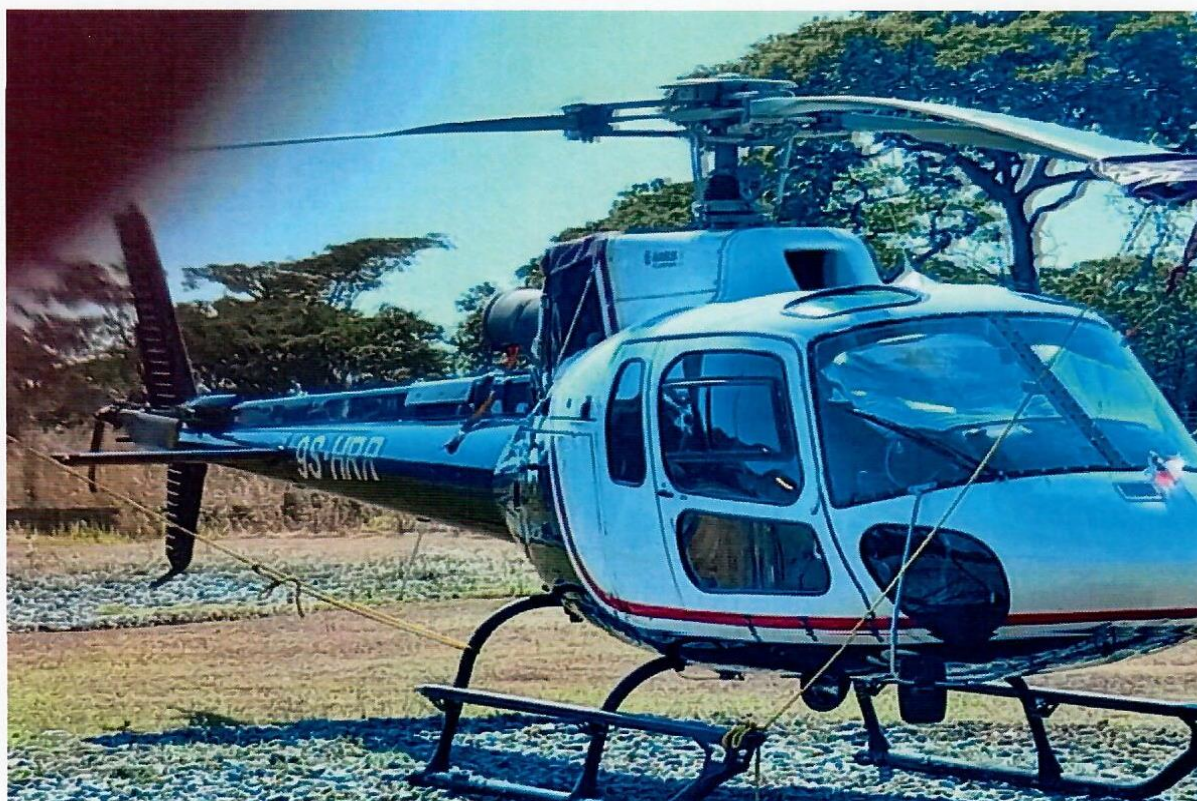
La base de LUITA, constituée de trois hélistations couvertes de graviers, est située au sommet de la montagne à une altitude de 5.000 Pieds. Elle n'est pas pourvue des d'appareils de communication au sol.

L'un des hélicoptères de la société BOSS MINING sas stationné dans l'une des hélistations de la base de LUITA.

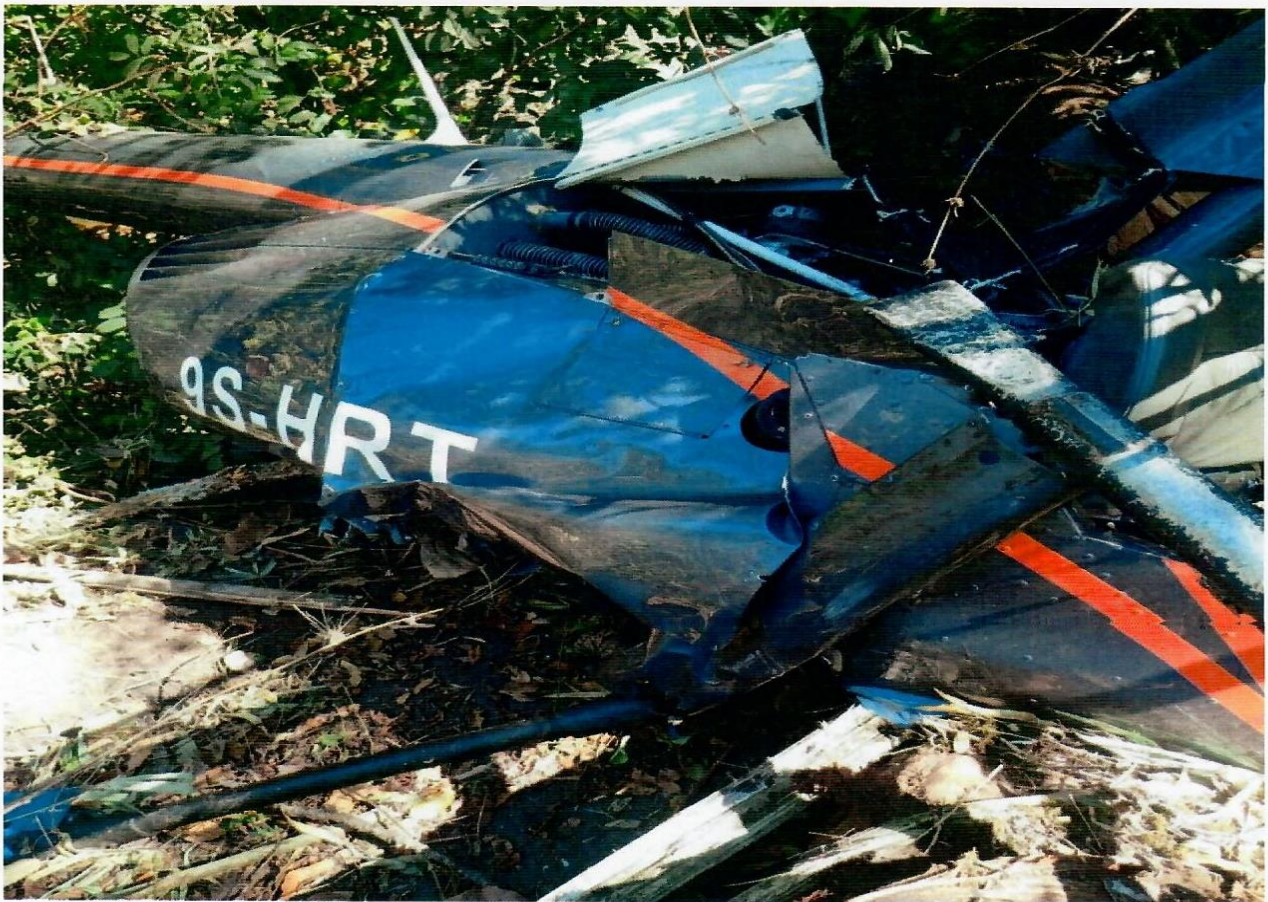
Vue de l'hélicoptère à l'impact final.

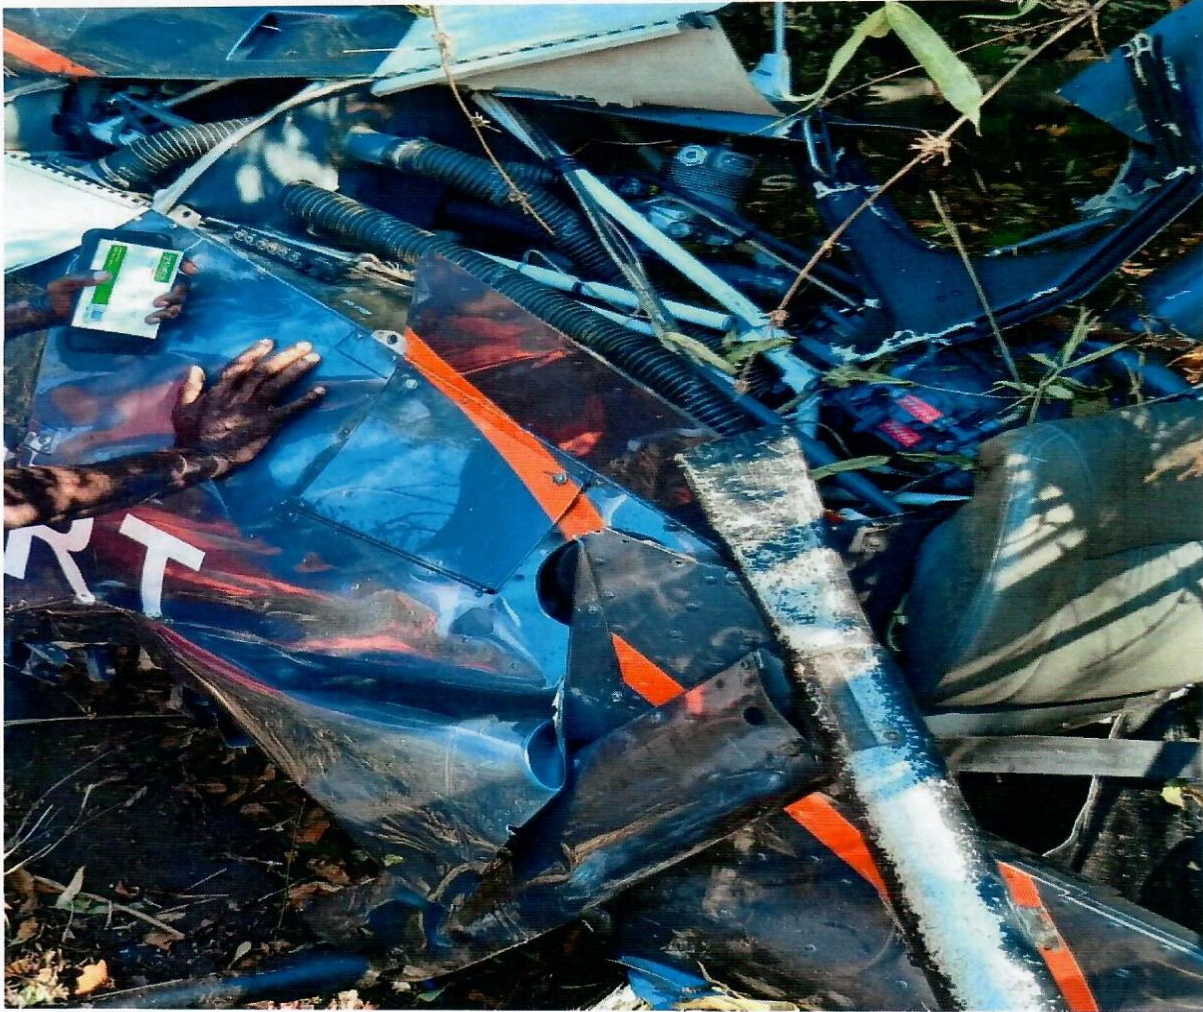
Une partie de l'épave de l'hélicoptère suspendue à des branchages d'arbres.

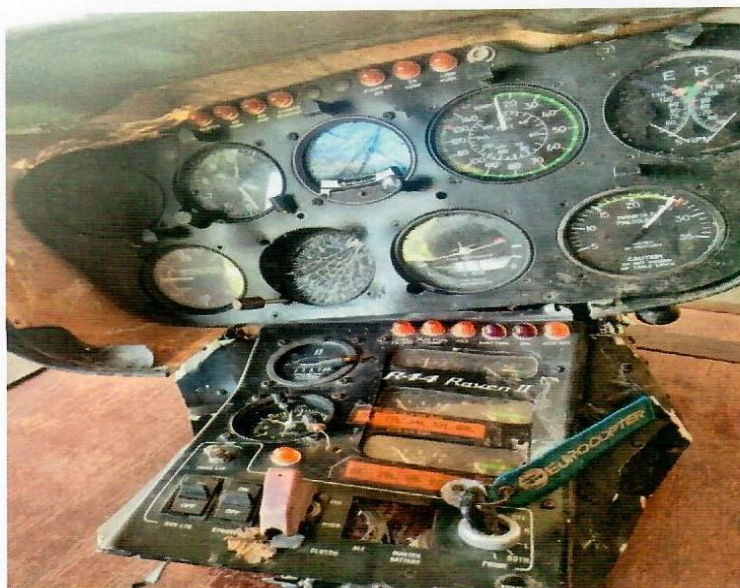
Vue du tableau de bord récupéré de l'épave de l'hélicoptère accidenté.

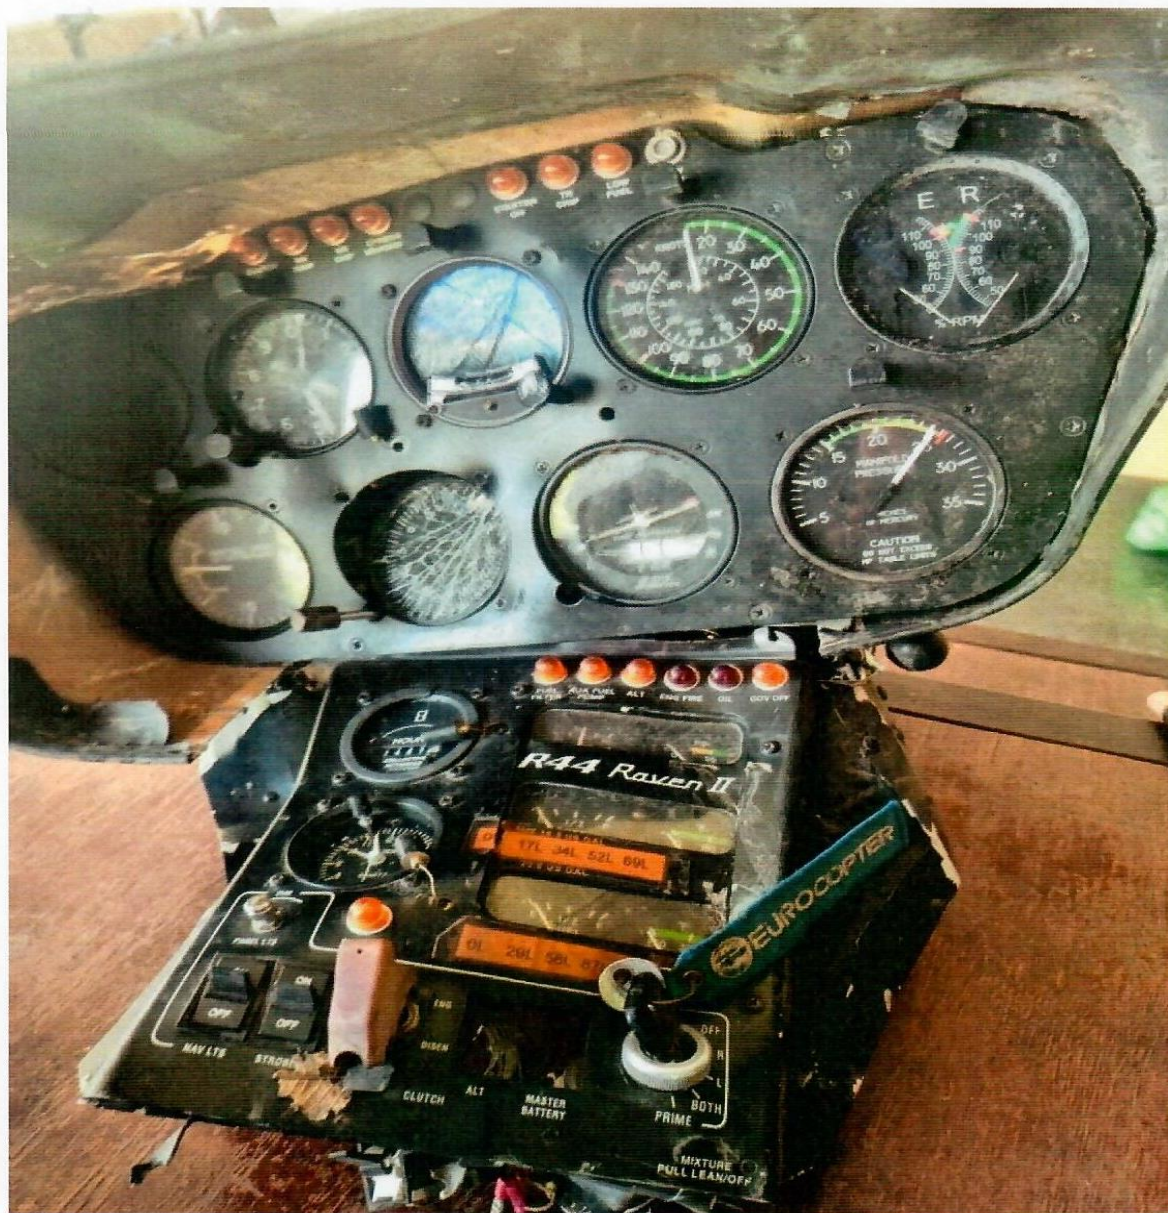
Vue du tableau de bord de l'hélicoptère dont la clé de contact fêlée est en position Off.
