**RAPPORT CIRCONSTANCIE SUR L'INCIDENT DE COLLISION
SURVENU A L'AEROPORT INTERNATIONAL DE N'DJILI
ENTRE UN CHARIOT TRACTE PAR UNE CAMIONNETTE DE
MARQUE TATA APPARTENANT A LA COMPAGNIE
D'ASSISTANCE AU SOL CONGO HANDLING SERVICE ET
L'AERONEF DE TYPE DHC8-402 DE LA COMPAGNIE CONGO
AIRWAYS EN STATIONNEMENT AU PARKING N° 1**

C. Incid 02/2016
27/06/2016
[Signature]

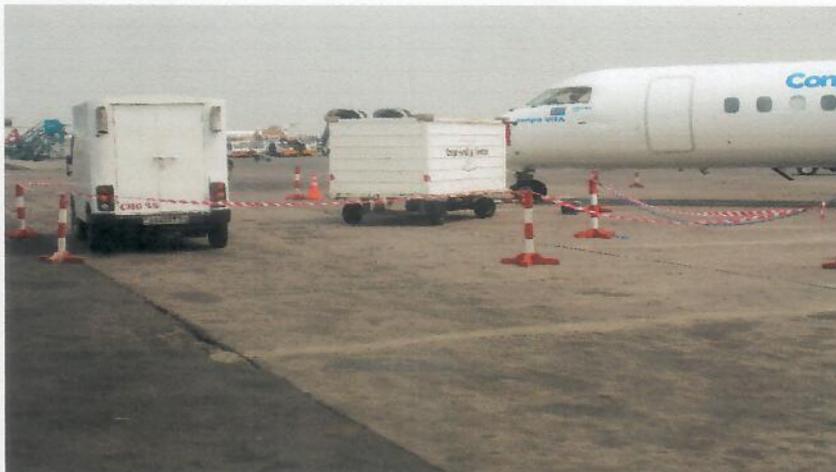
En premier constat, le chariot avait été déplacé de l'aéronef.

Les personnes ayant déplacé le chariot restent inconnues jusqu'à ce jour.

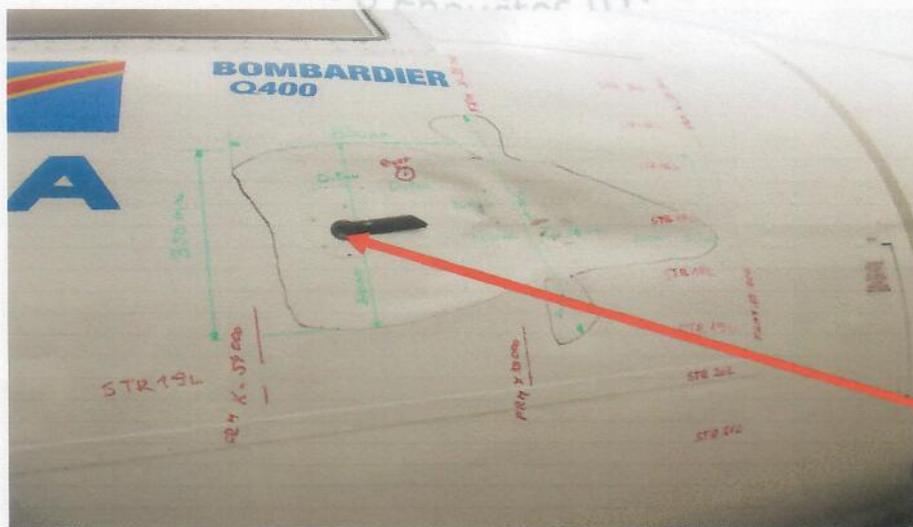
- La sonde de l'angle d'attaque (angle of attack probe) endommagée
- Le revêtement entre des stations X-54000 et X-19850 sévèrement touché d'une surface équivalente à 0,40m x 0,30m

Sonde de
l'angle
d'attaque

De cet incident, la commission a constaté des dégâts suivant causés sur l'aéronef ainsi nécessitant une réparation dans un atelier de maintenance agréé par l'Autorité de l'Aviation Civile de la République Démocratique du Congo (AAC/RDC):

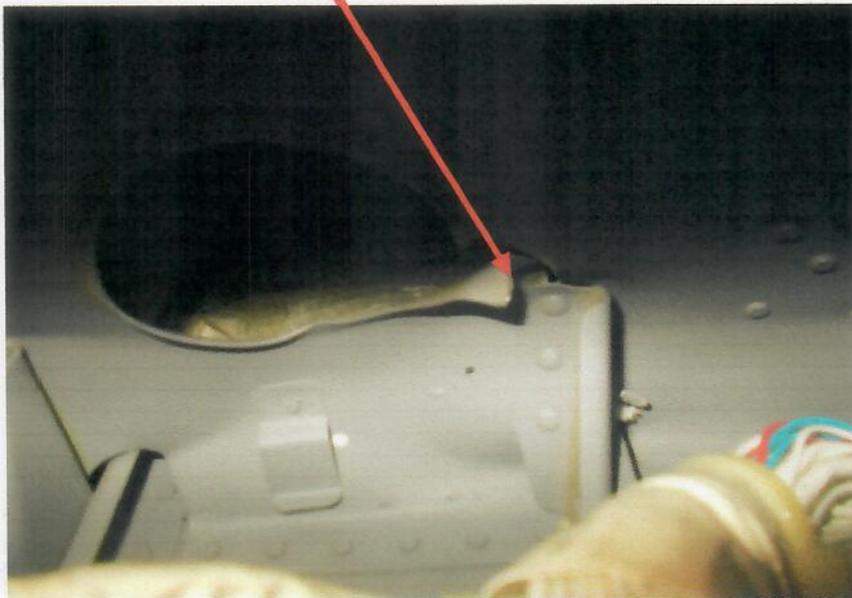
- Le couple et la lisse X-39000 et STR 17LH

- La lisse STR 16L fissurée sous le coup du choc.
