BPEA/ACCID 03/2018

RAPPORT FINAL

Accident de l'aéronef de type ANTONOV 2

Immatriculé 9S-GFS, appartenant à l'exploitant Air Kasai,
Survenu le 27 juillet 2018 à Kamako, Province du Kasai
République Démocratique du Congo

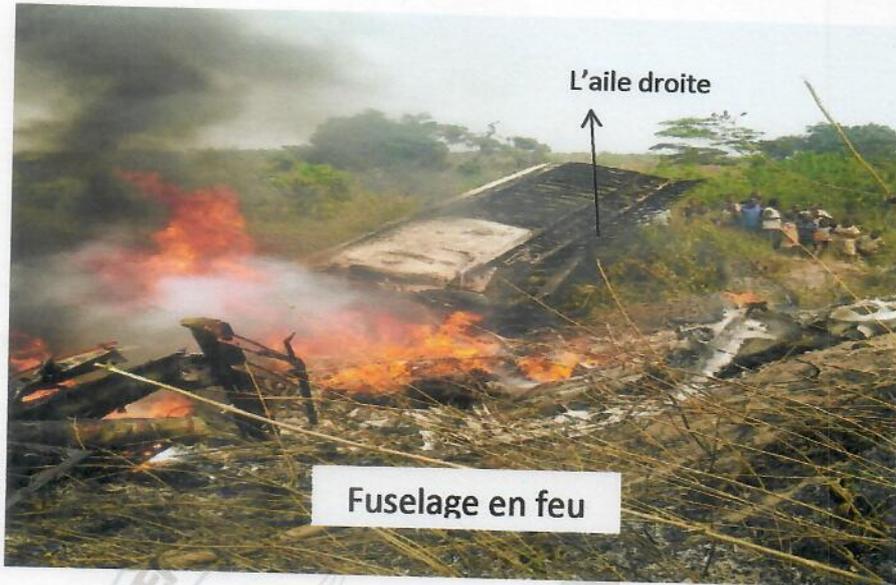
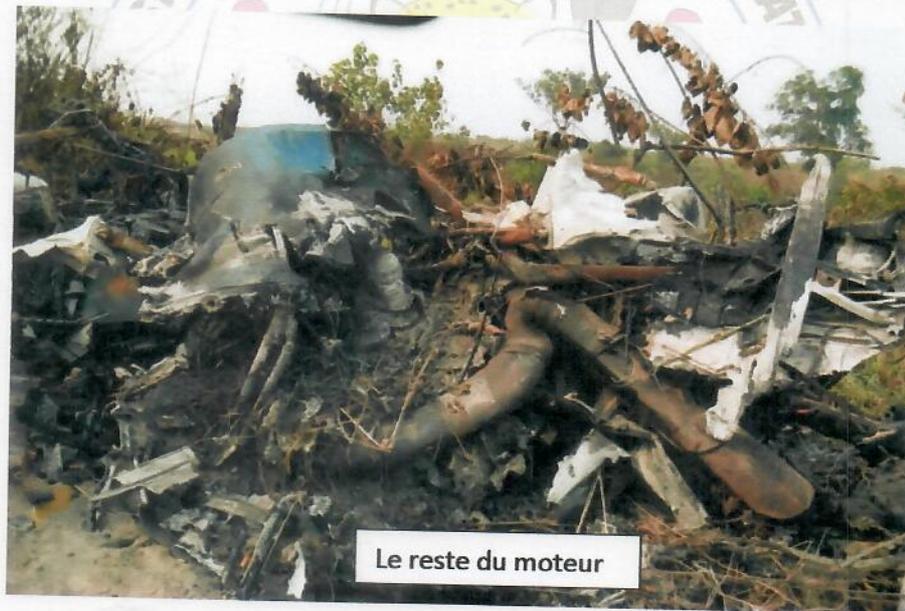
Complètement détruit et consumé par l'incendie.

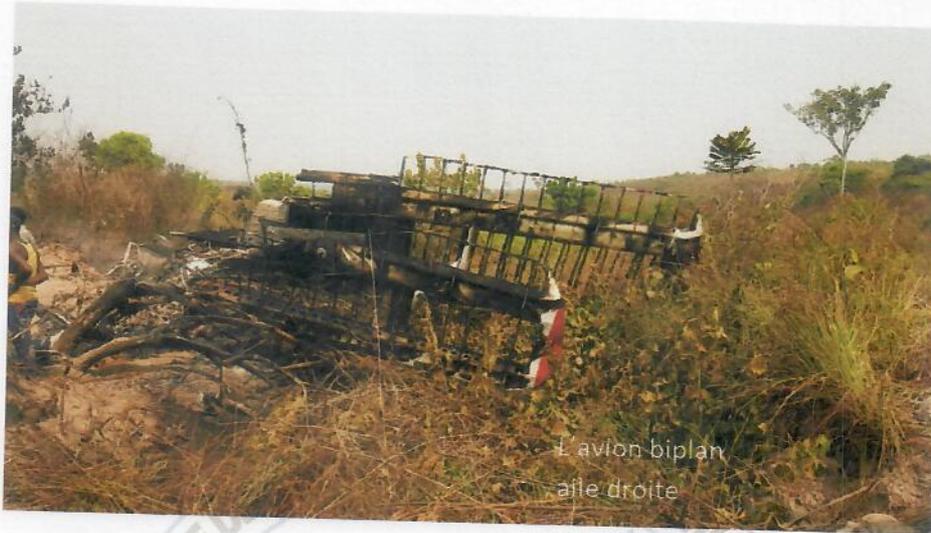
L'avion biplan
aile droite

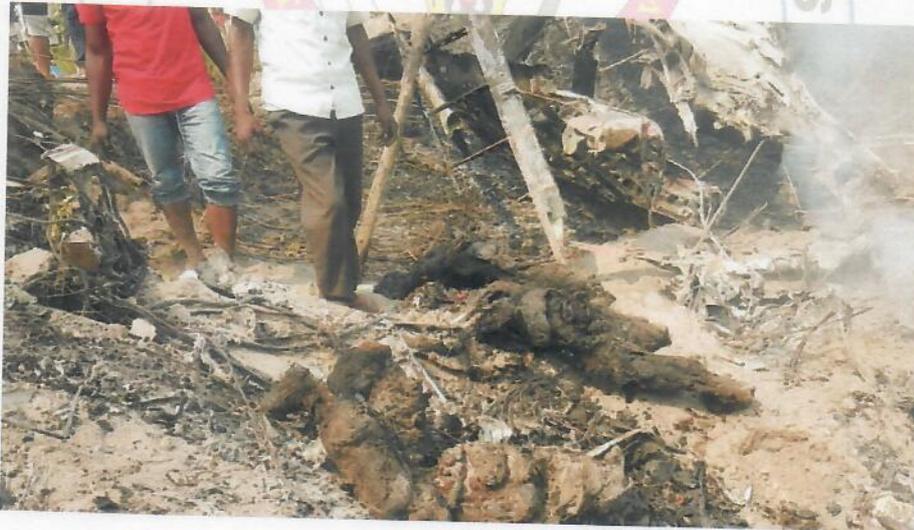
Passagers et cargo calcinés par le feu

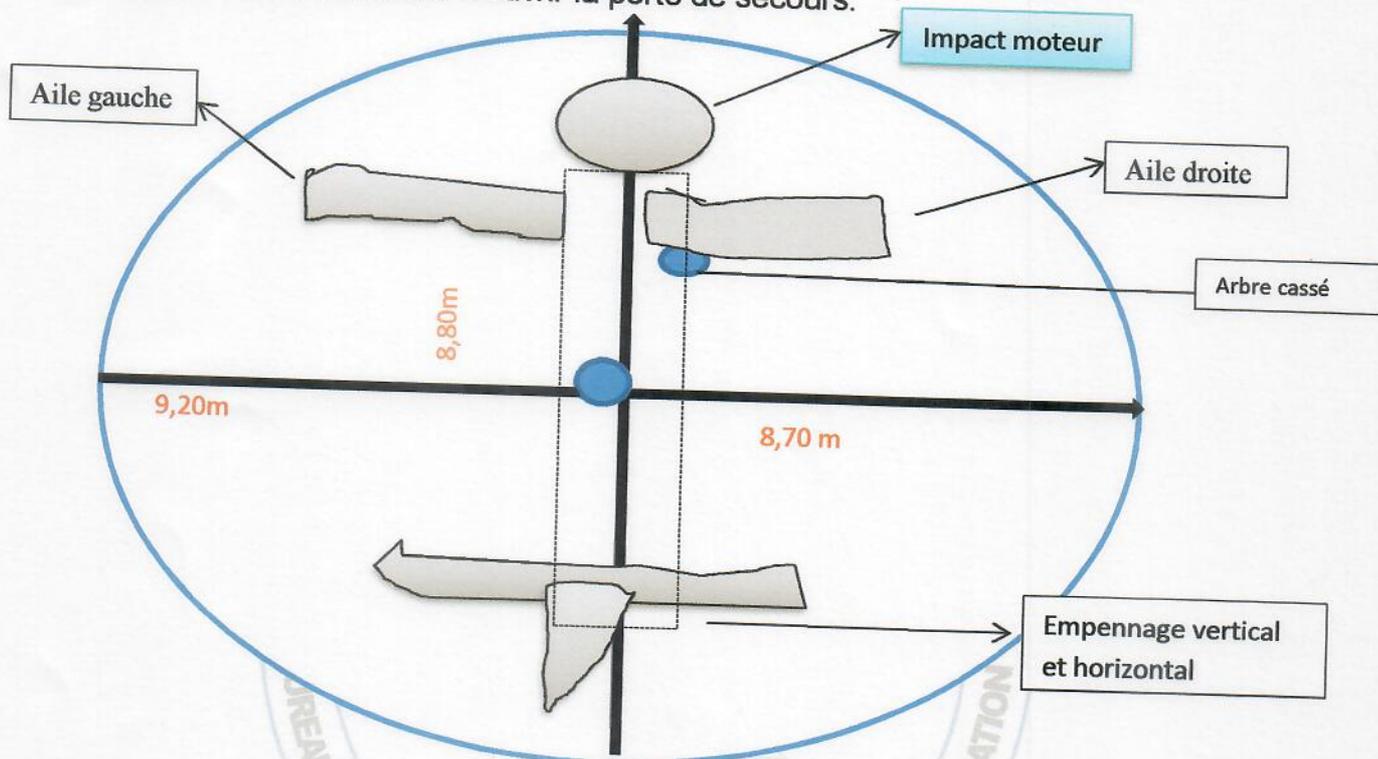
Complètement détruit par l'incendie.
Tout s'est consumé dans un rayon de ± 10 m.
Aucune pièce de l'avion ne s'est retrouvée en dehors de ce rayon.

A voir le reste, on peut confirmer que l'aéronef en contact avec l'arbre (canopée) est tombé ; l'intrados en contact brusque avec le sol a causé la déformation de la carlingue d'où les difficultés d'ouvrir la porte de secours.
