BPEA INCID 02/2018

Rapport final d'enquête technique sur :

La collision des aéronefs de type Be-200 immatriculés N905GP de la compagnie aérienne Air Katanga et N800HA de la compagnie Titan Drilling survenue le 23 mai 2018 à l'Aéroport de Kolwezi-Lualaba/RD-Congo.

Octobre 2019

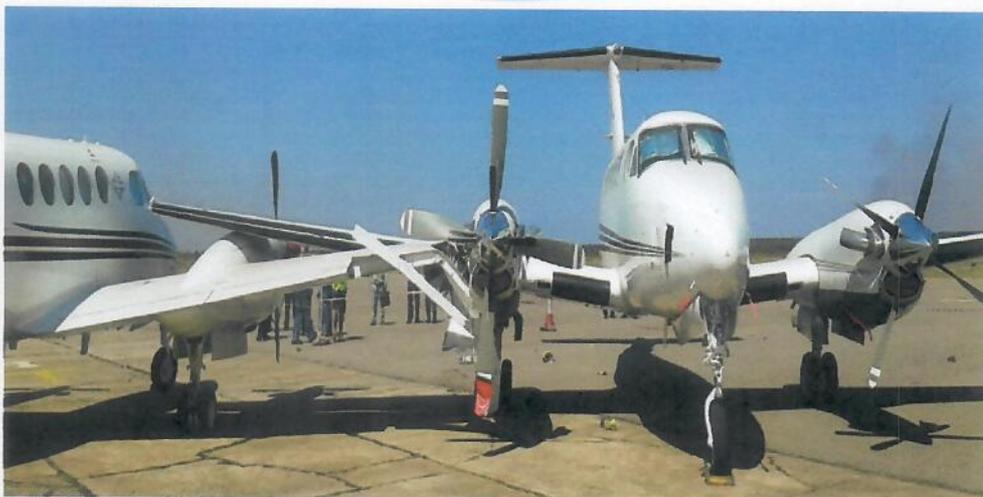
L'aéronef d'Air Katanga de type Be-200, immatriculé N905GP moteur droit en marche a roulé de son point de stationnement (2) pour entrer en collision avec un autre aéronef de type Be 200 de DELTA compagny Inc immatriculé N800HA en stationnement (1).
