BPEA/ACCID N° 03/2014

RAPPORT FINAL

Accident survenu en date du 21 août 2014 à SHAMWANA dans le Nord-KATANGA, République Démocratique du Congo, à l'aéronef de type CESSNA 208 B, immatriculé 5Y-DAA, en sous location à la compagnie DAC AVIATION basée à NAIROBI République du Kenya et exploité par la société humanitaire ECHO FLIGHT

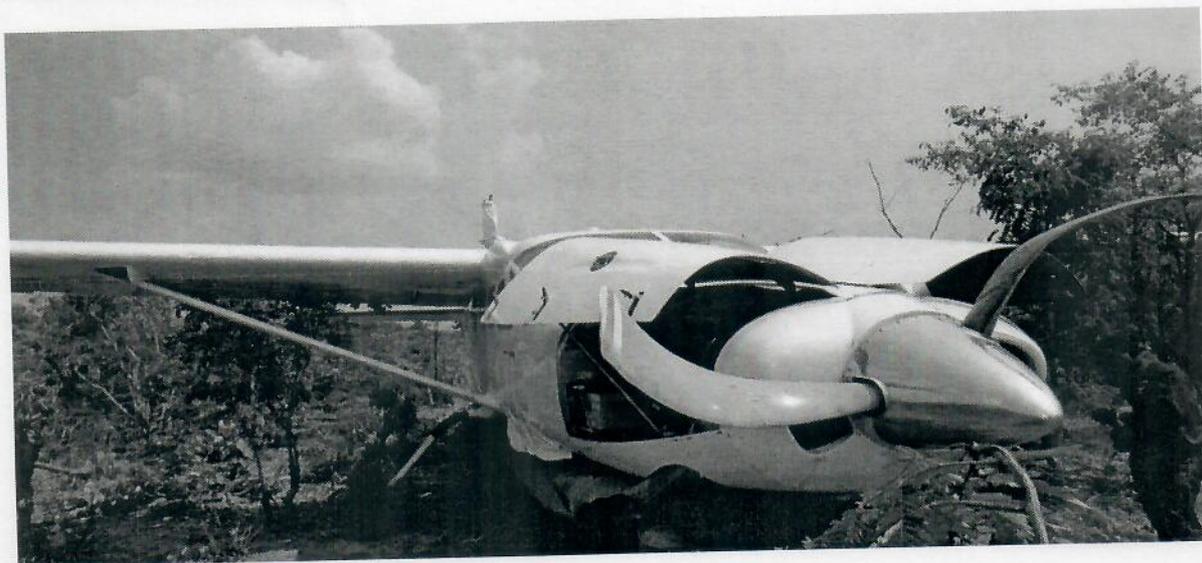
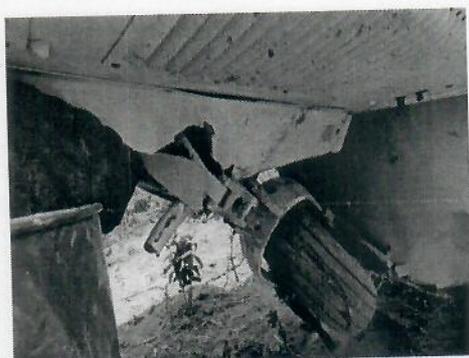
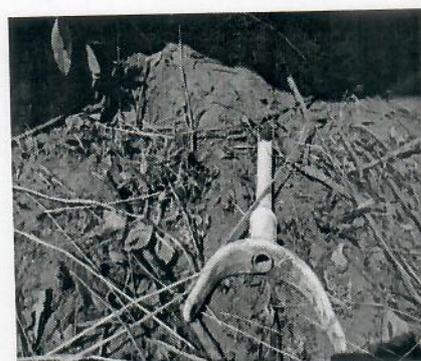
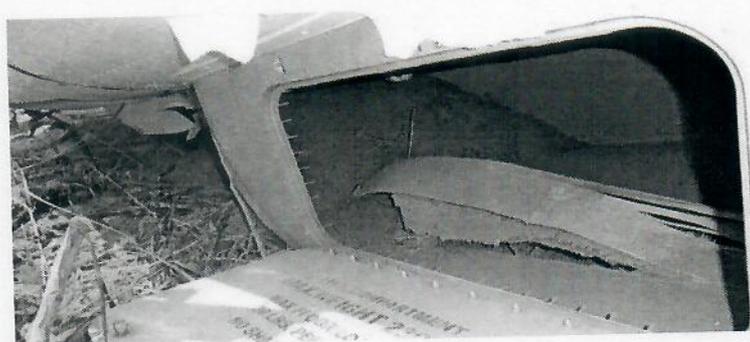
L'accident a occasionné la cassure du système du train avant, la torsion des trois pales d'hélice, l'avalement du sable par le moteur au moment de la glissade. La soute cargo avant avait été perforée ainsi que la voilure gauche enfoncée au niveau du saumon et du bord d'attaque.

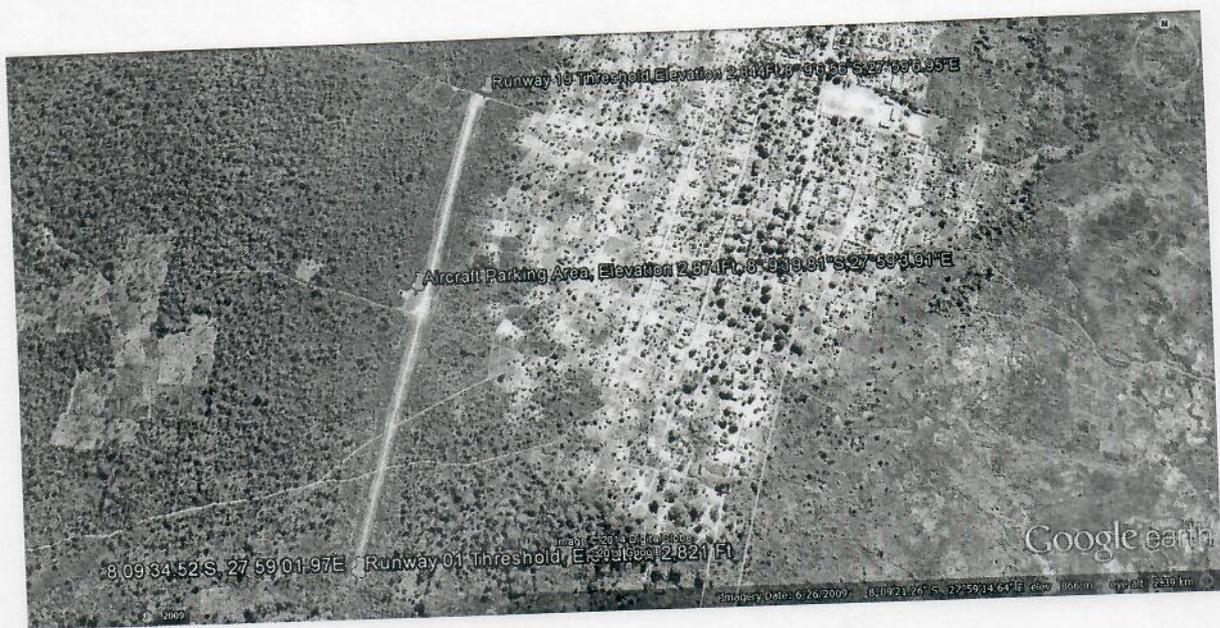
La piste de Shamwana est une piste en terre battue implantée dans une savane. Elle est l'oeuvre de l'organisme MSF/France pour les besoins d'assistance humanitaire dans la région.

2. Longueur : 840 mètres.

L'aéronef a touché la piste à 519 mètres du seuil de piste 01. L'avion s'était immobilisé à 100 mètres de dépassement du seuil de piste 19.
