*Bureau Permanent d'Enquêtes d'Accidents /Incidents
d'Aviation*

**RAPPORT FINAL D'ENQUETE TECHNIQUE SUR L'ACCIDENT
SURVENU A L'AERONEF DE TYPE BOMBARDIER DHC8-402
IMMATRICULE 9S-AAN
APPARTENANT A LA COMPAGNIE AERIENNE CONGO AIRWAYS,
A L'AEROPORT INTERNATIONAL DE LA LUANO/LUBUMBASHI
DANS LA PROVINCE DU HAUT-KATANGA
LE 14 AOUT 2021**

- Septembre 2021

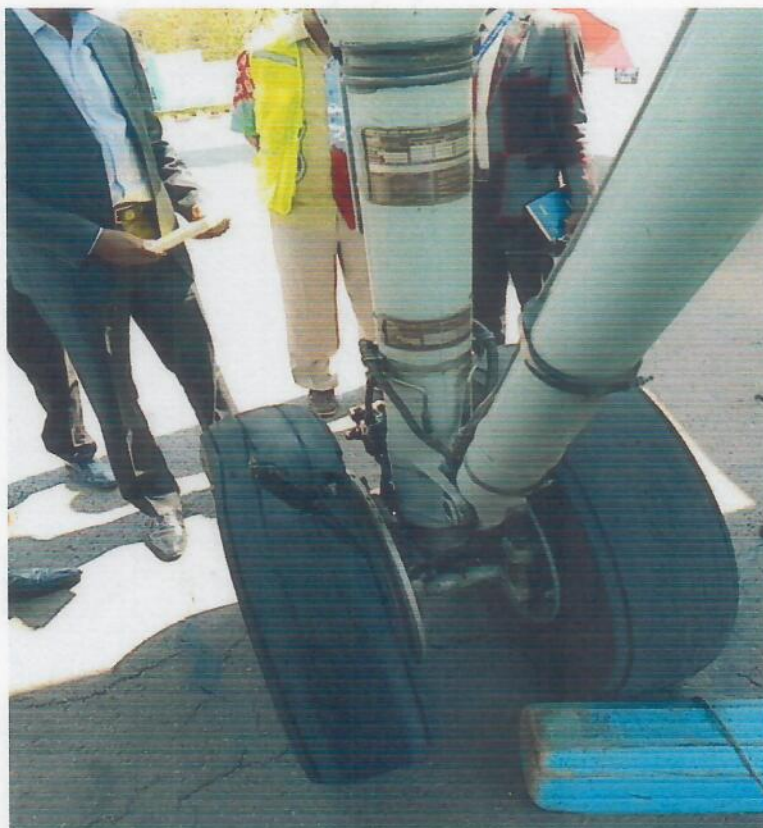
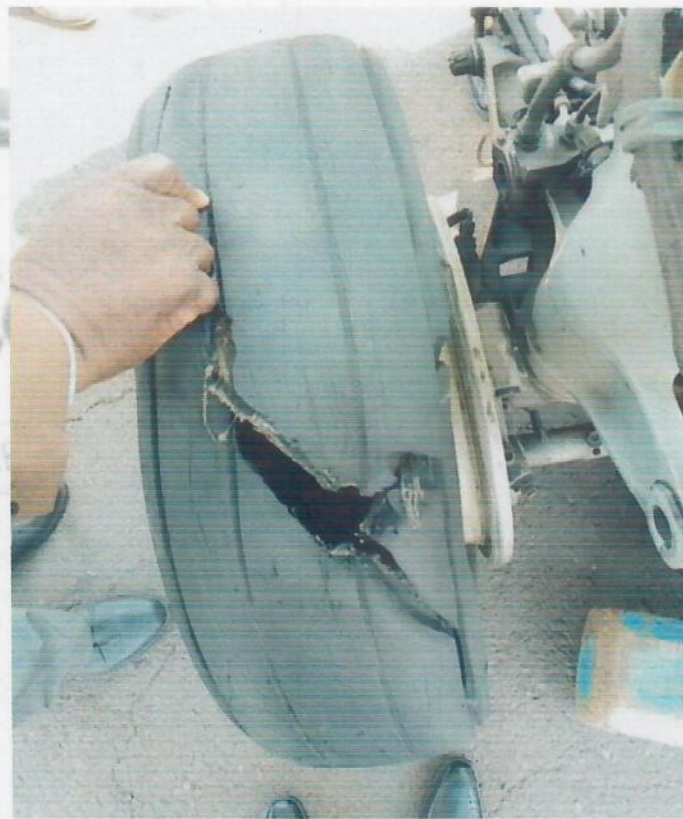
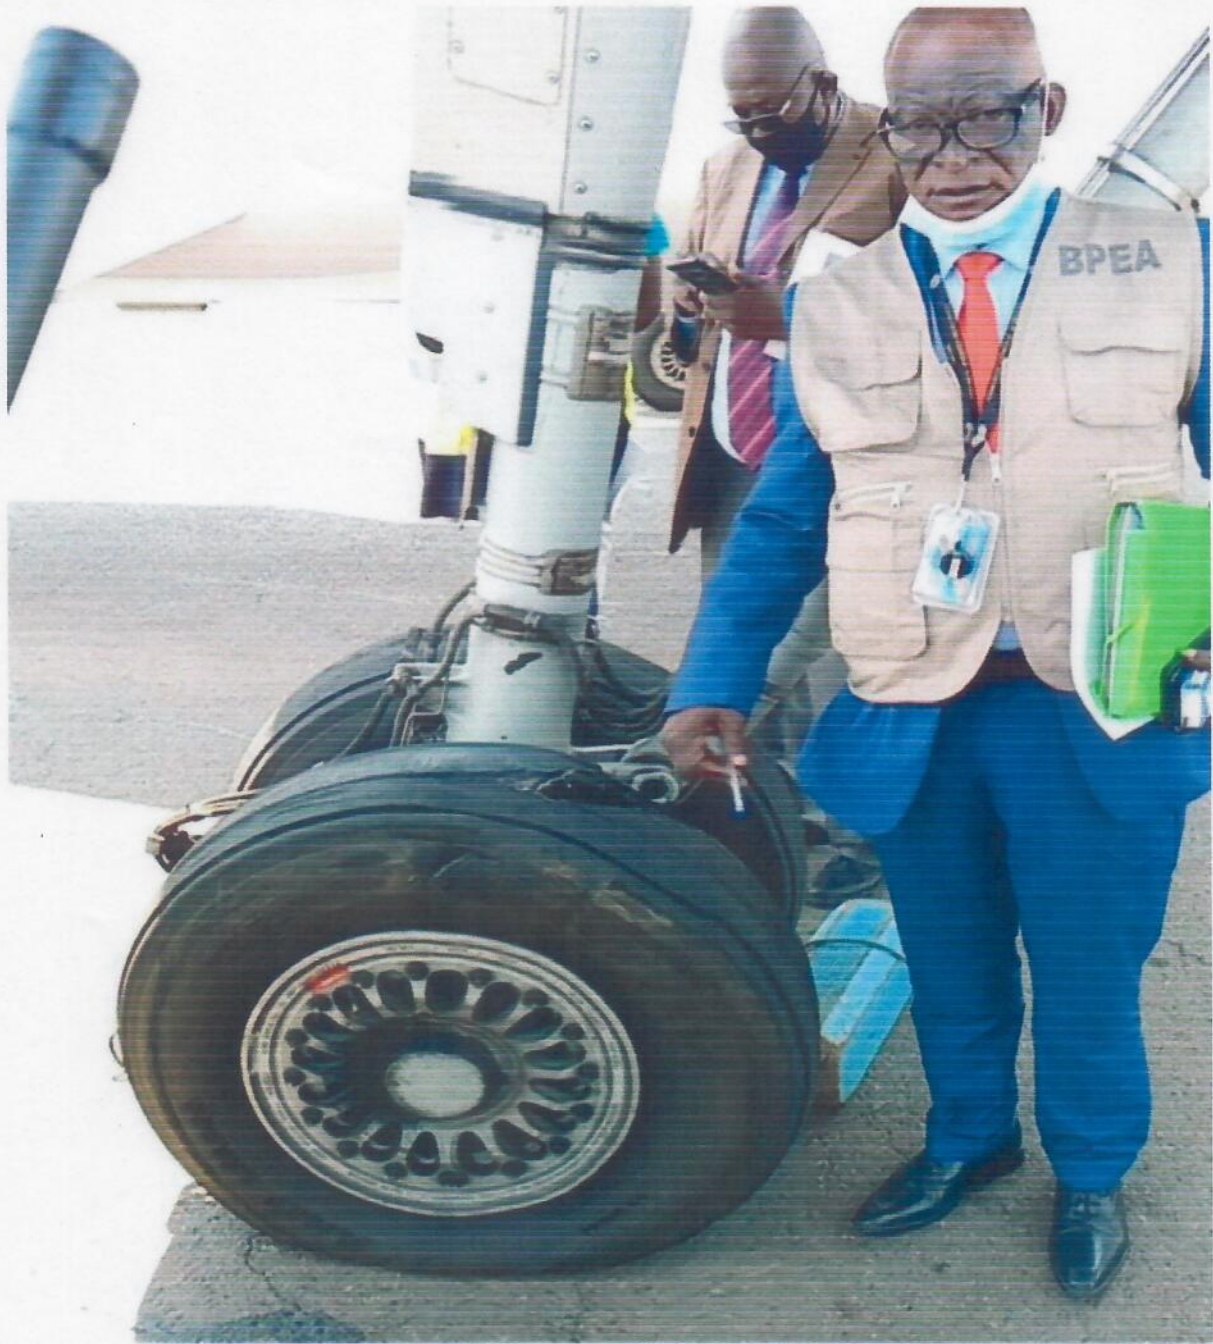
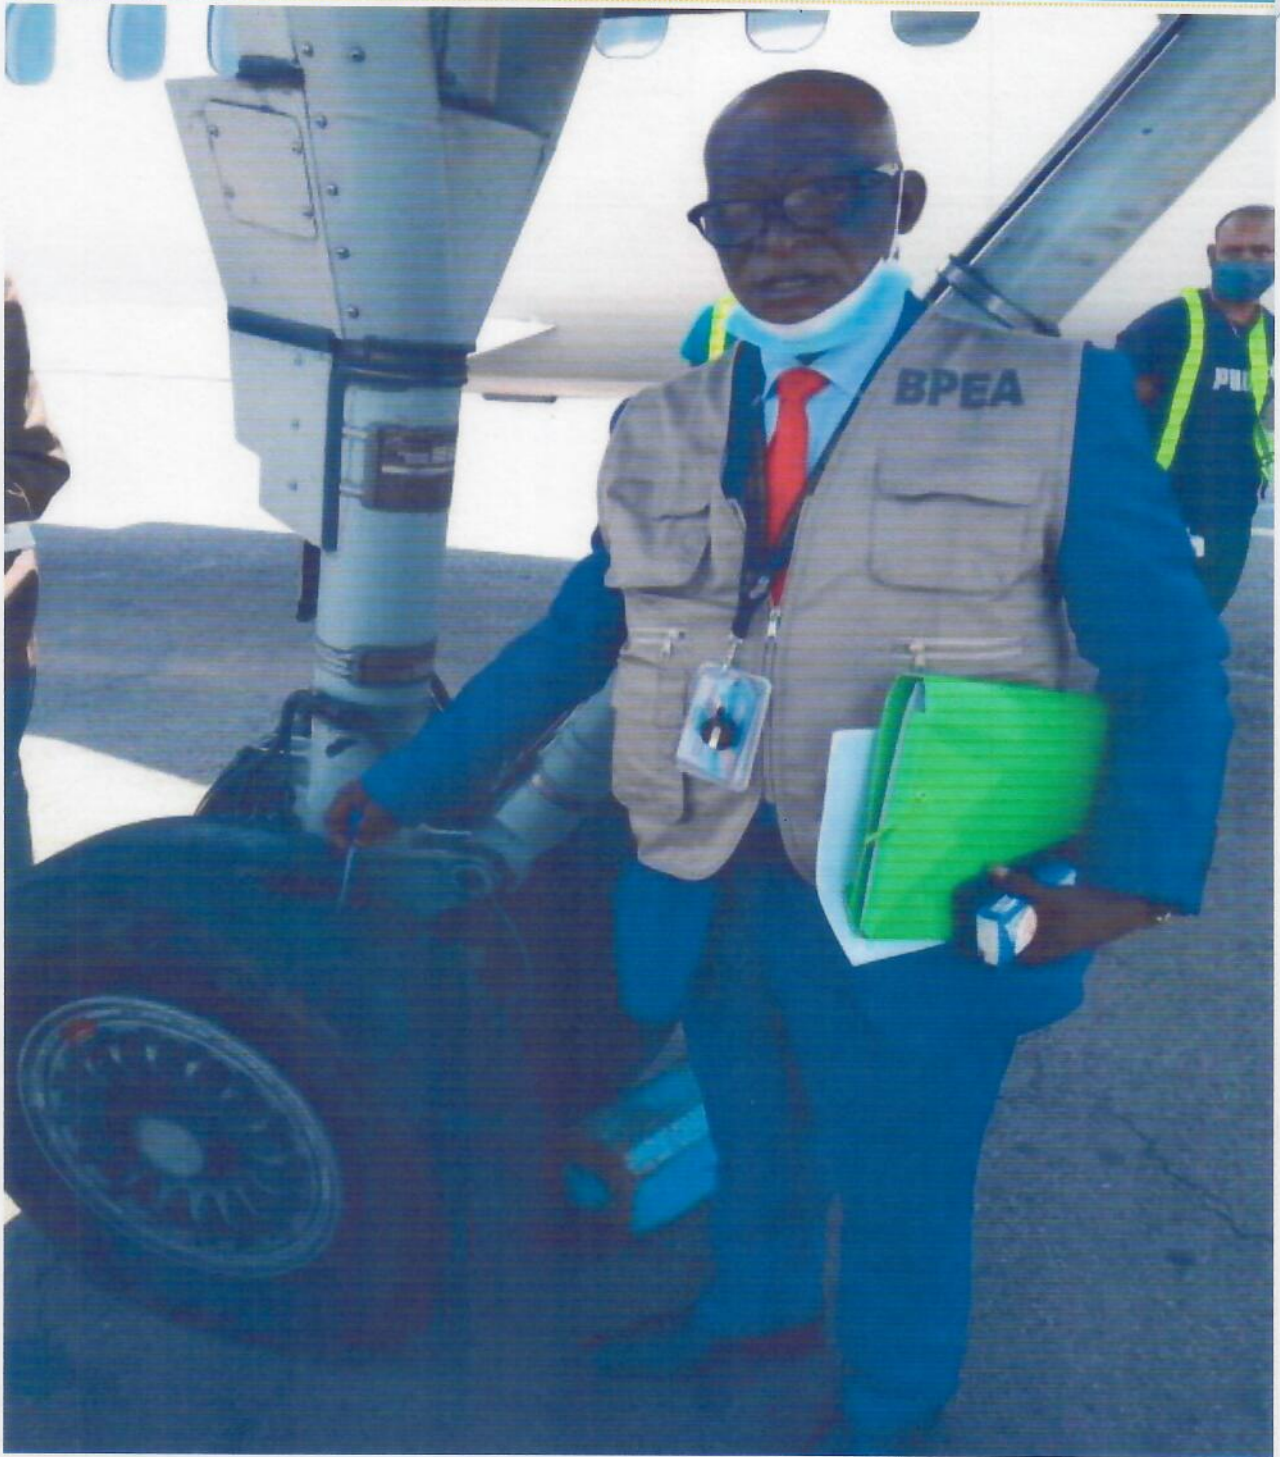
I.3. Dommages à l'Aéronef

La moto a heurté le train principal droit de l'aéronef et a provoqué éclatement de son 4^{ème} pneu.

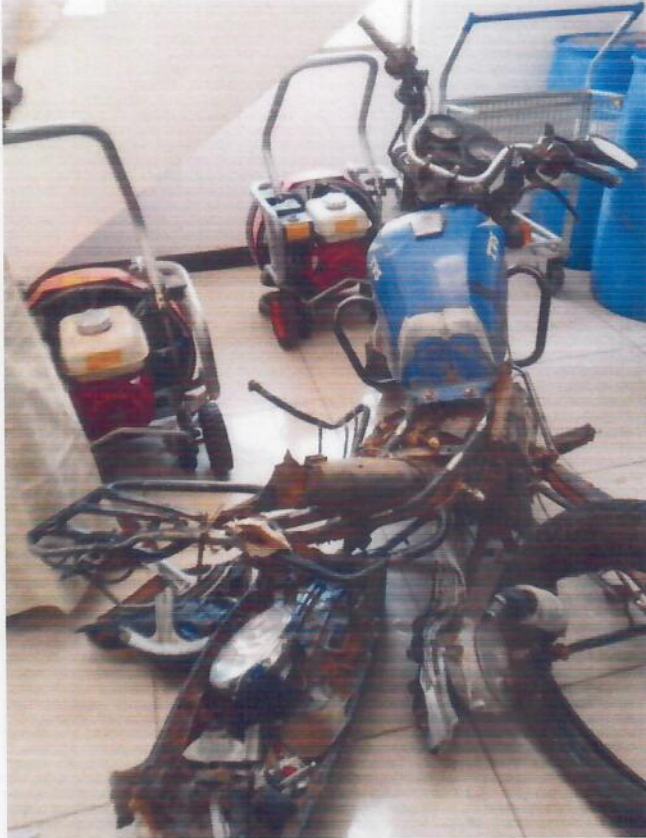
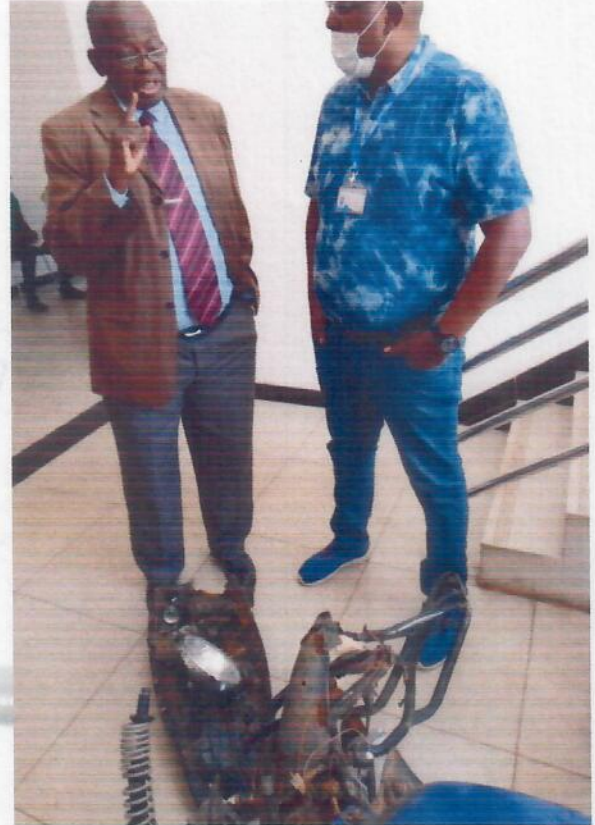
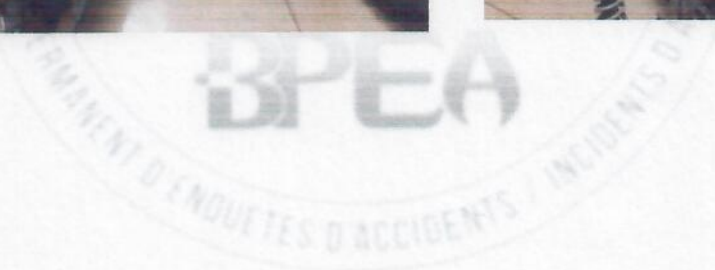
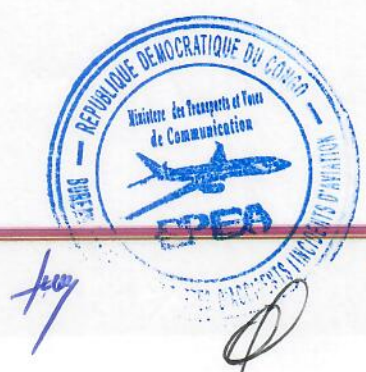
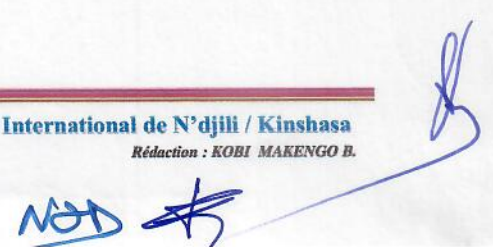
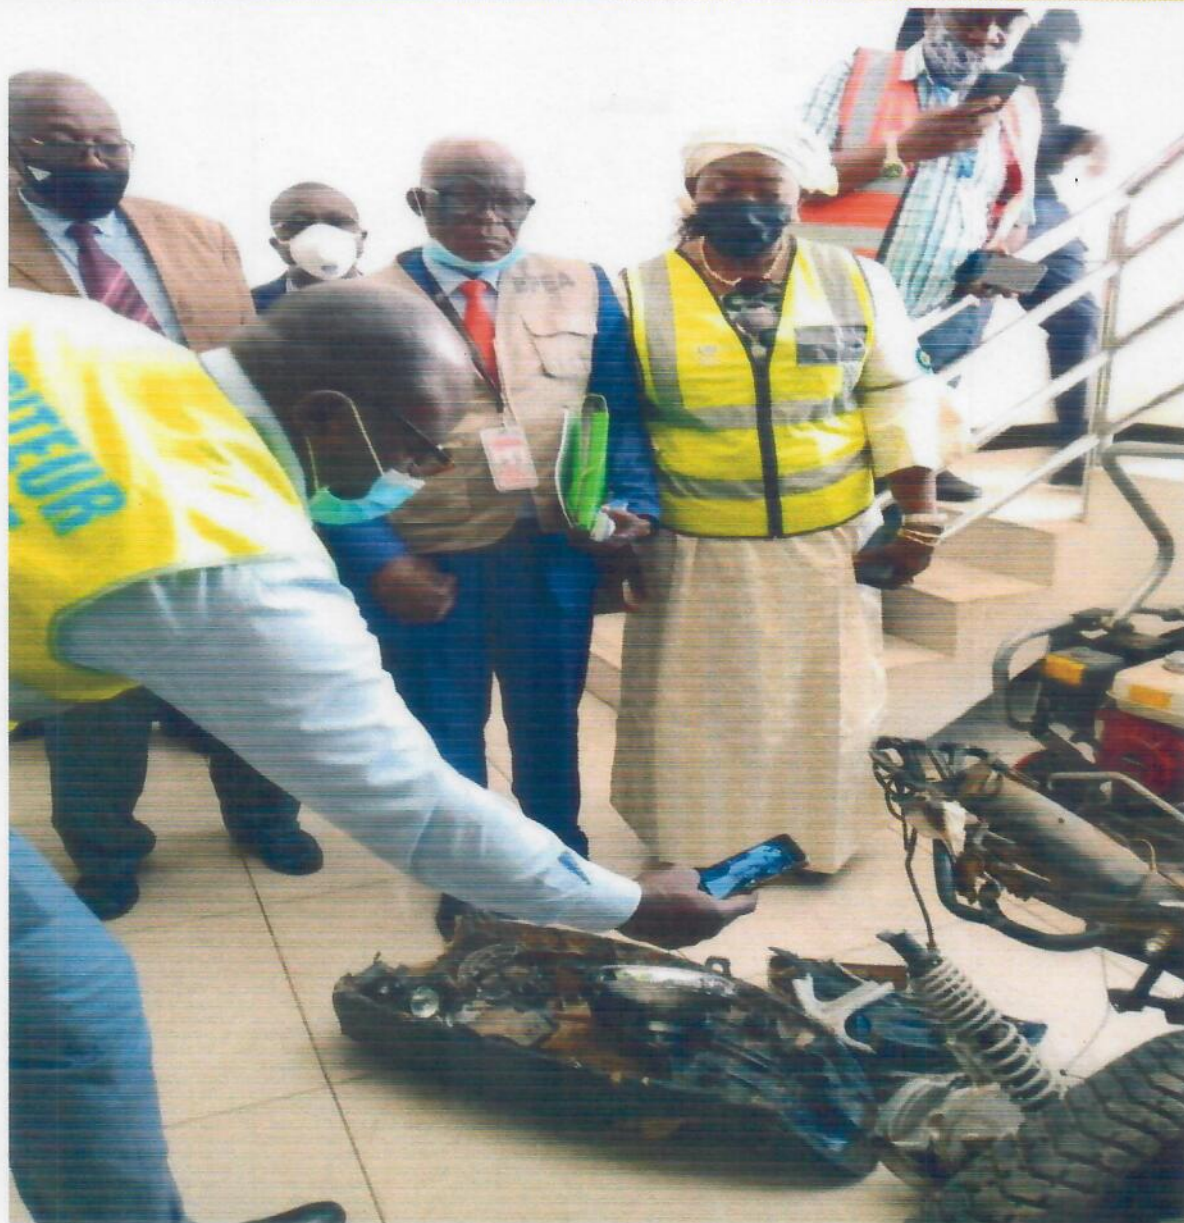
I.4. Autres Dommages

La Moto a été endommagée complètement et est réputée irrécupérable.

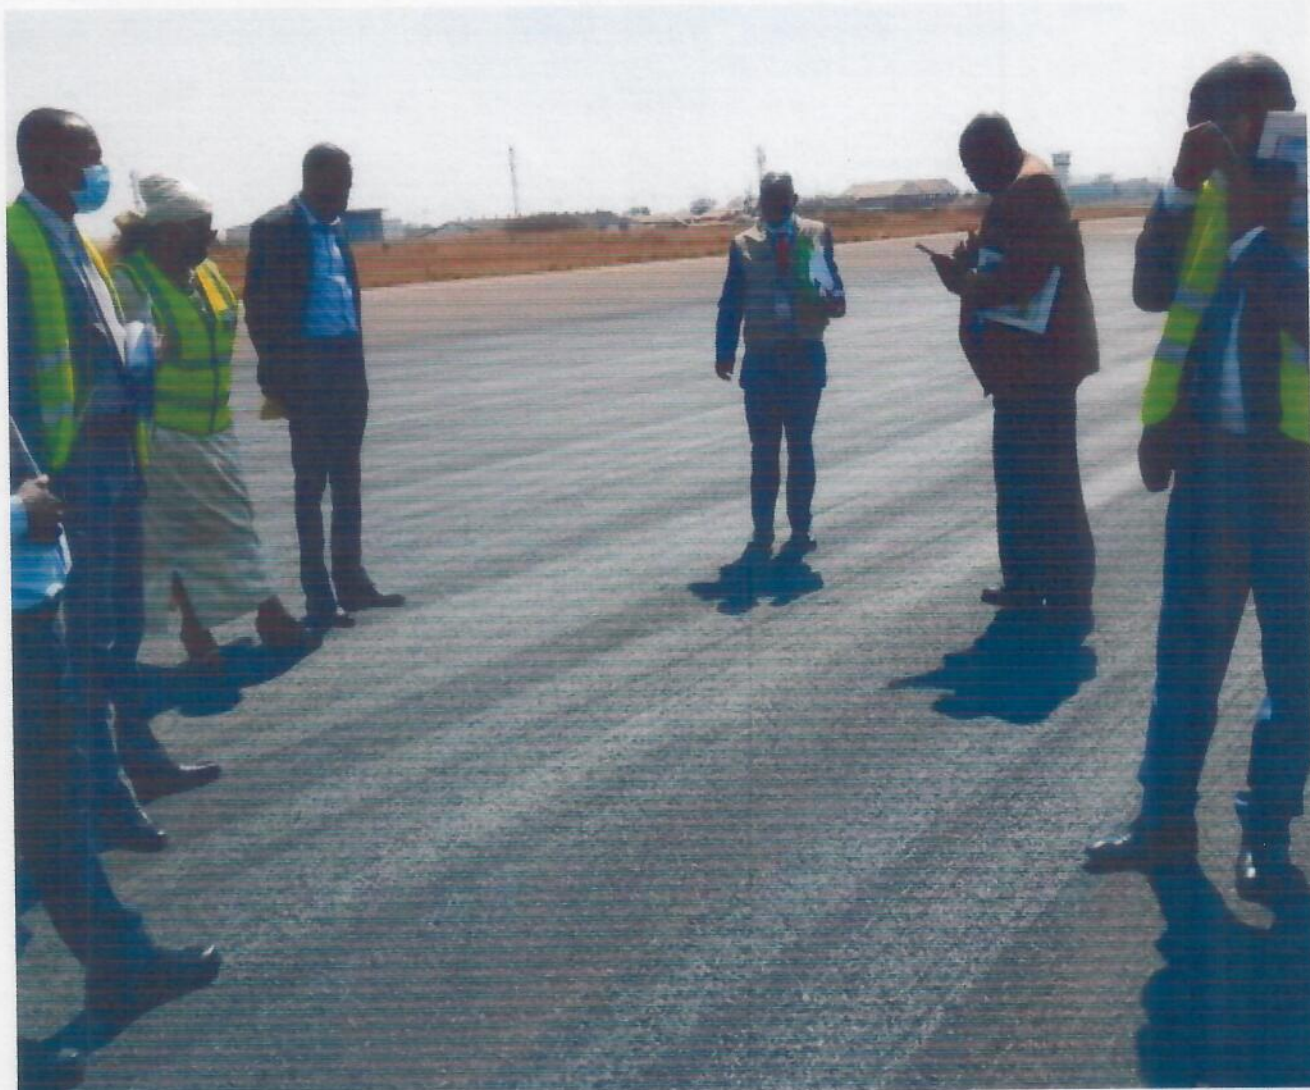
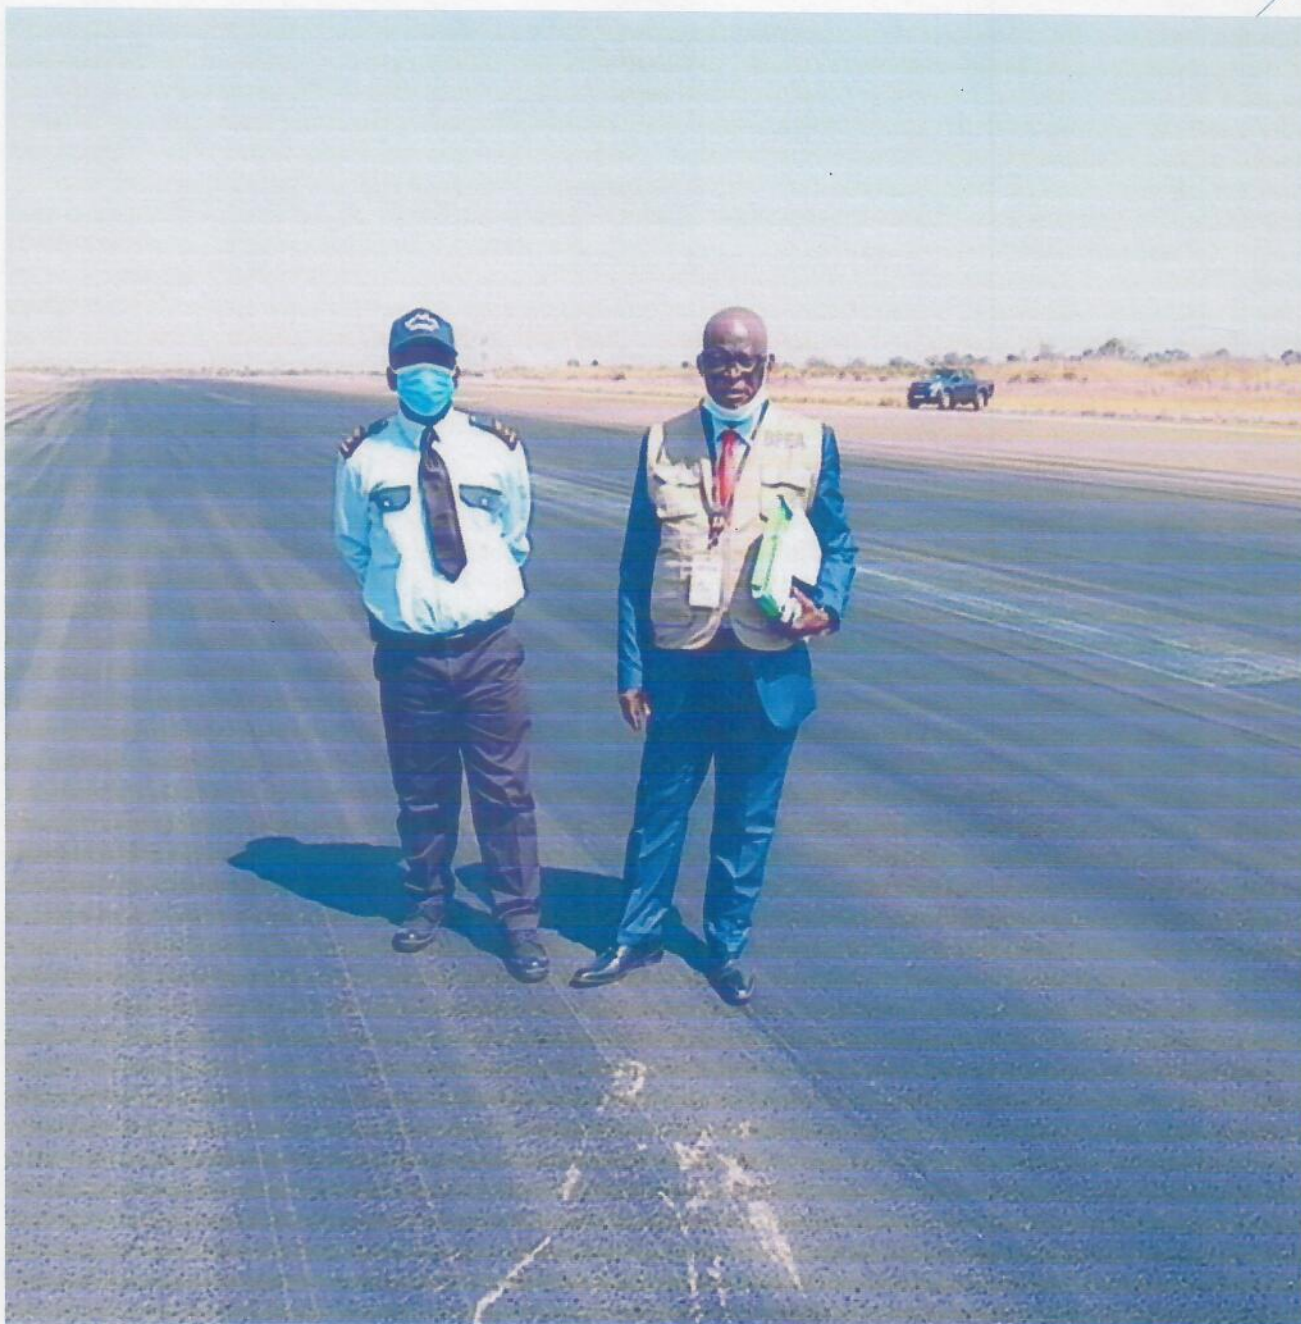
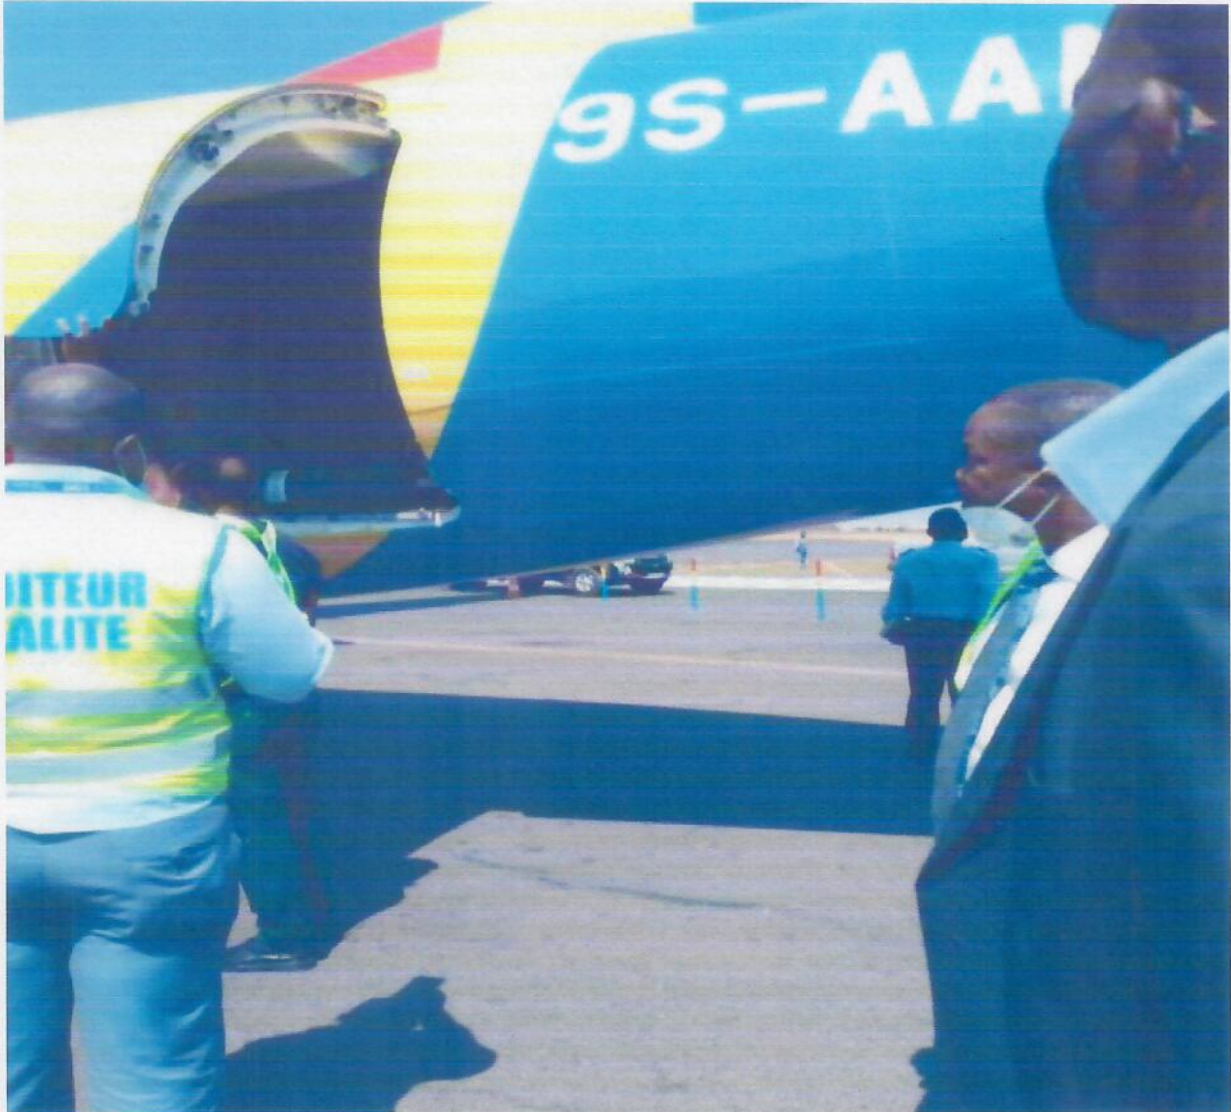
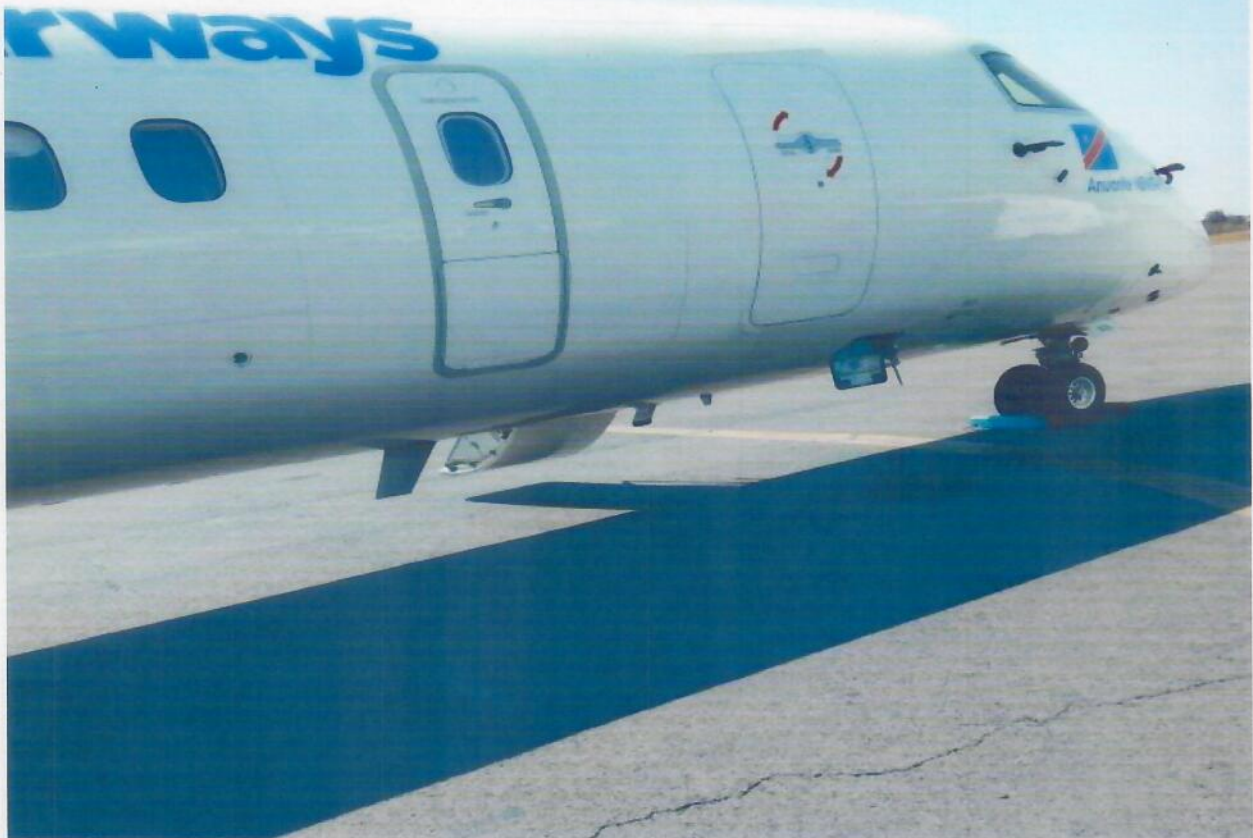
I.12. Renseignements sur l'épave et sur l'impact

L'impact a eu lieu sur l'axe de la piste à 849,7 mètres du seuil de piste 07.

La structure de l'Aéronef est intacte
