BPEA/ACCID/01/2016

RAPPORT FINAL

Accident de l'hélicoptère de type « *Ecureuil* » AS 350 B3,
immatriculé ZS-RCO, survenu en date du 18 janvier 2016 à
KITUTU dans la Province du Sud-Kivu.

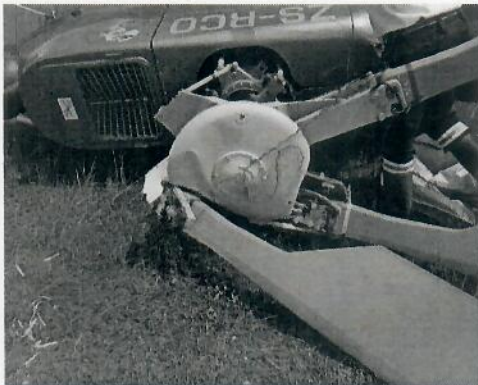
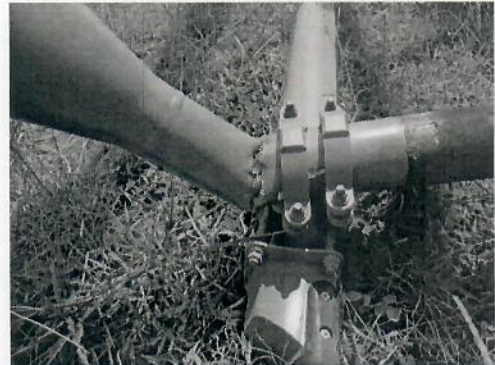
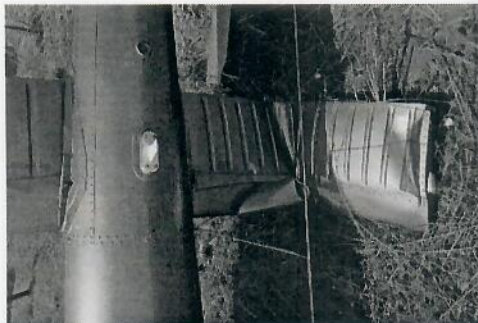
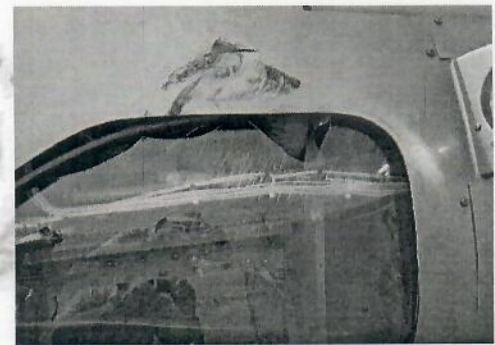
Les dégâts causés suite à l'impact sont importants :

- cassure du rotor principal et des pales de l'hélice ;
- torsion de l'empennage ;
- perforation du fuselage.

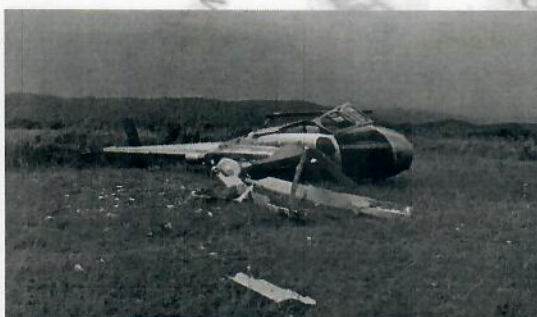
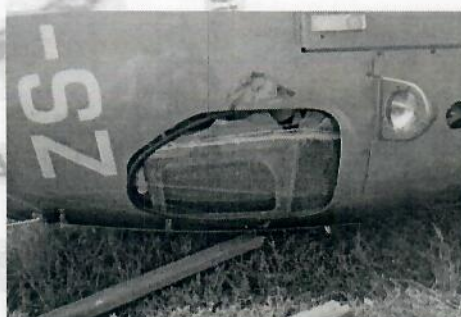
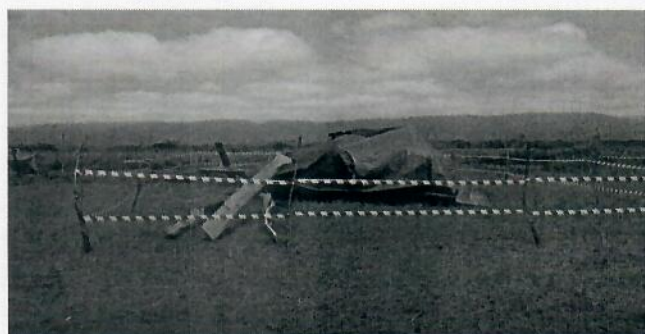
L'épave de l'hélico est restée intacte après l'impact à au moins 10 mètres du seuil de la piste de KITUTU. Par contre, plusieurs cassures et perforations ont été constatées au niveau de l'empennage, du rotor principal, des pales de l'hélice et du fuselage.

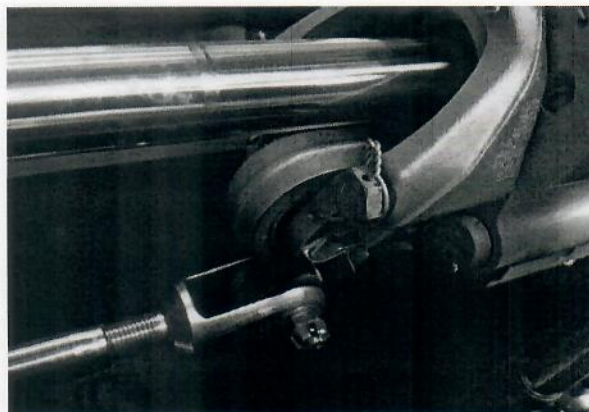
L'examen de la chaîne de commande de lacet sur le site a montré l'absence sur leur emplacement de montage des pièces suivantes : axe fileté (061) ; rondelle (087) ; écrou (095) et goupille (099), assurant la fixation de la chape. A cet état, la chaîne de commande de lacet n'était pas fonctionnelle.

Système d'attache de la commande de lacet au levier d'entrée de la servocommande arrière accidenté et comparaison avec un système neuf fourni par le constructeur.

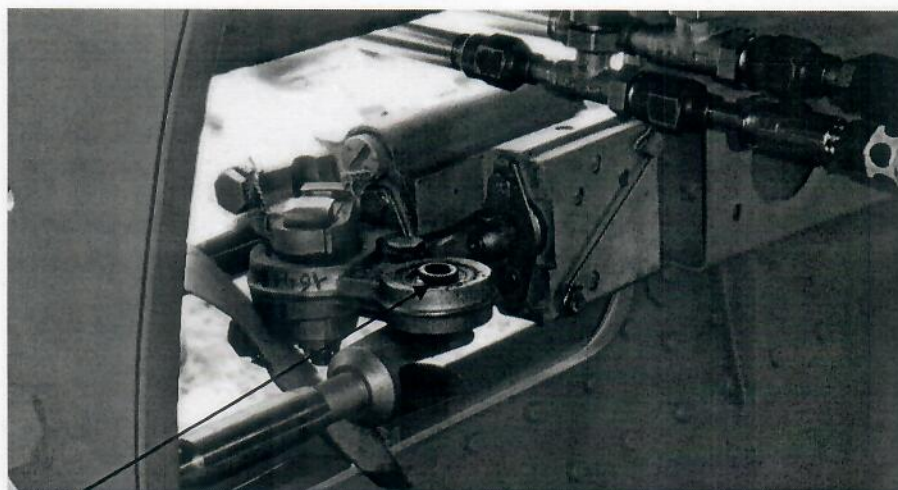
Chaîne de commande de lacet, vue sur site après l'accident

L'image ci-dessus nous présente un système de montage sans présence de l'axe fileté (061) ; rondelle (087) ; écrou (095) et goupille (099).

Hormis la pièce 099 (goupille ou Safety PIN), les pièces 061, 087 et 095 ont été retrouvées éparpillées dans le cône de queue de l'hélico en cause après l'accident.

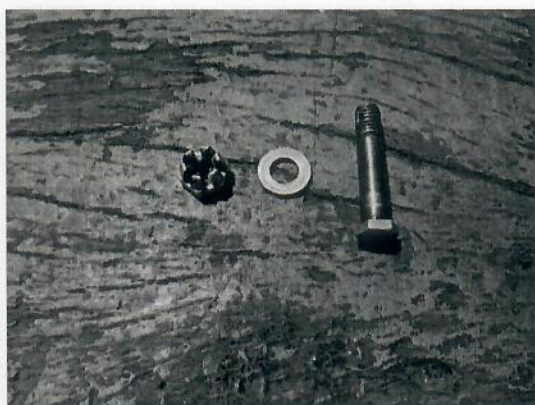
Axe (boulon) et ses composants

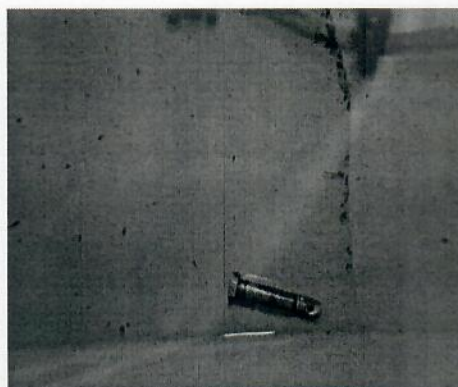
Axe retrouvée dans la poutre de queue
