BPEA/INCID/03/2016

ECLATEMENT DES PNEUS DE L'AVION FOKKER 27 MK
050 IMMATICULE 9Q-CBL DE LA COMPAGNIE CAA
SUR LA PISTE DE BENI-MAVIVI (FZNP),
LE 01 AOUT 2016

B.P.E.A

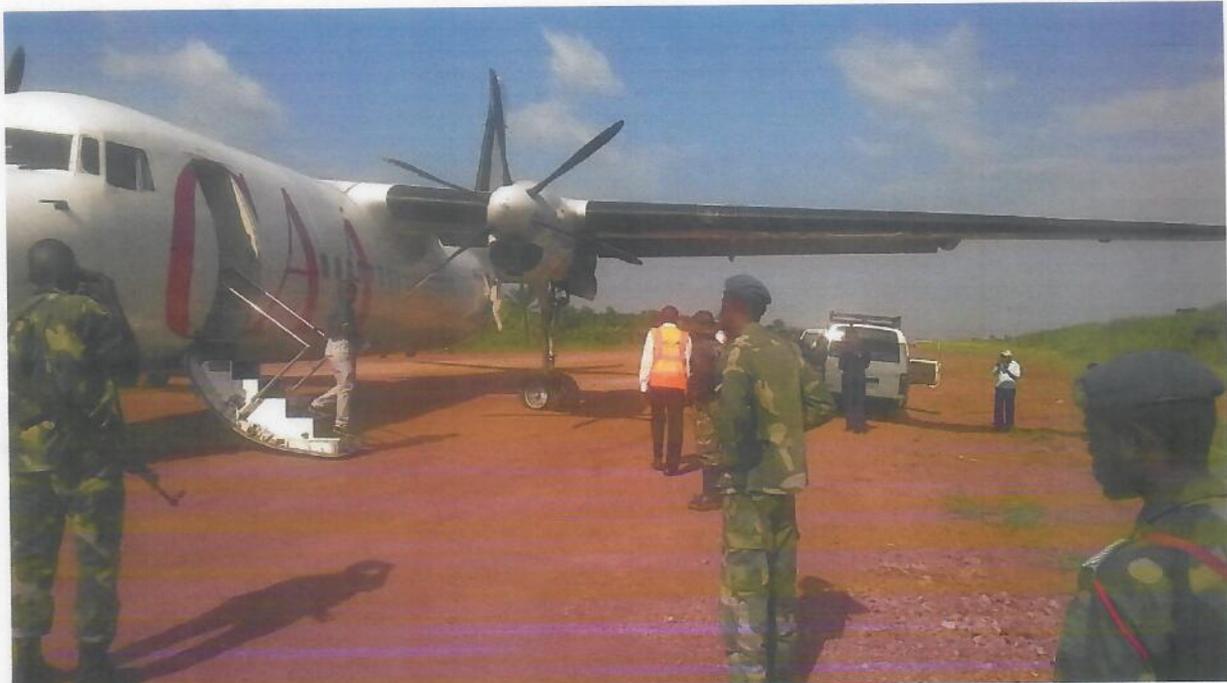
Figure 5

Aucun impact sur l'épave enregistré après l'incident. Seul le train principal gauche a été endommagé avec ses composantes. Les 2 roues crevées, la gante ébréchée, la gaine de protection de câblage détachée ; les fils électriques de l'Anti Skid et le low swivel cassés.

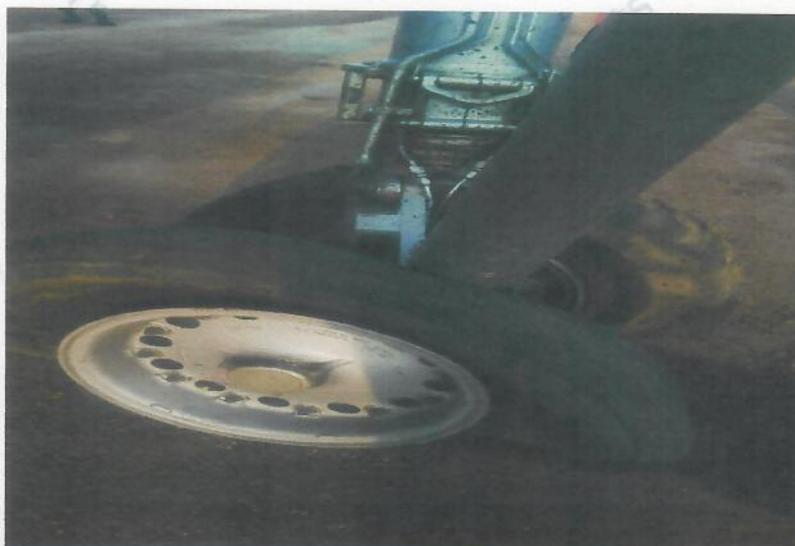
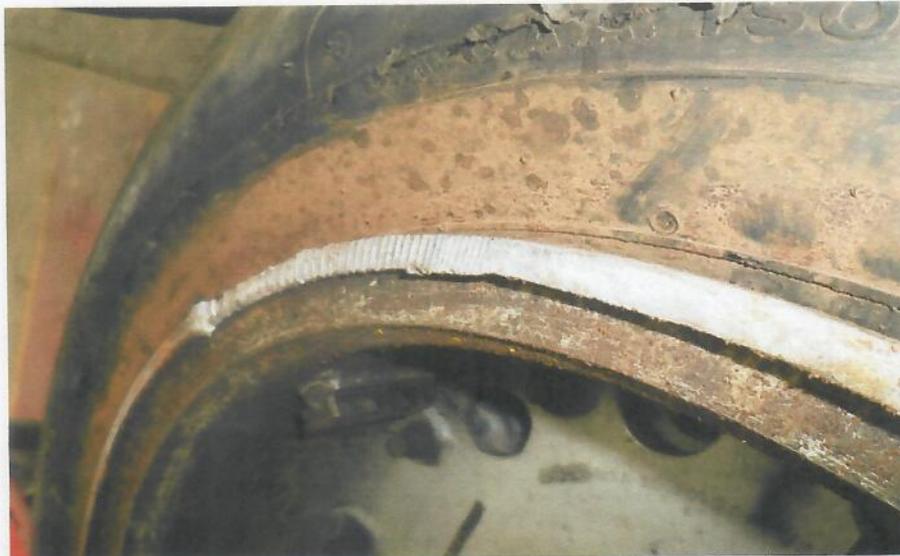
Figure 3 et 4

Suite à l'éclatement des pneus, la roue a fortement zigzagué et occasionna le frottement du boulon de Link Torque sur la gente. Ainsi une déviation des roues angle de 90° par rapport au plan original.

- 2 roues du train principal gauche crevées
- Gaine de protection de câblage détachée et les fils électriques de l'ANTI SKID cassés
- Low swivel unit cassé
- Gente ébréchée
- Boulon de torque links cassé.

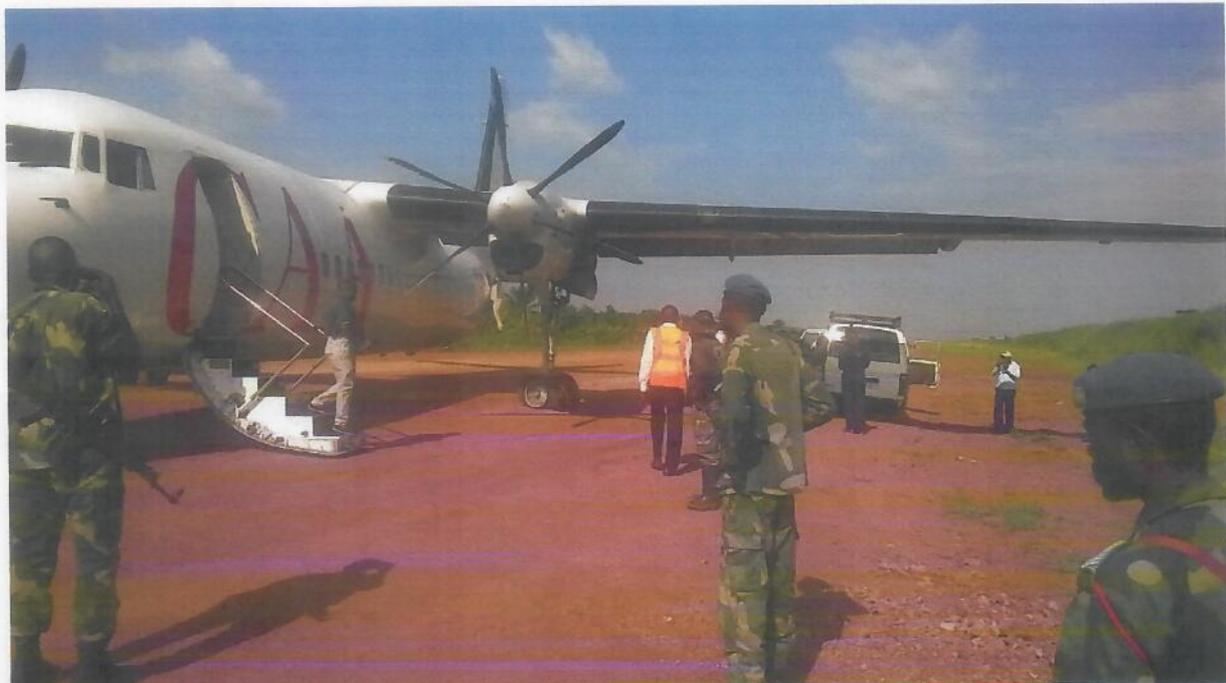
Figure 5

Aucun impact sur l'épave enregistré après l'incident. Seul le train principal gauche a été endommagé avec ses composantes. Les 2 roues crevées, la gante ébréchée, la gaine de protection de câblage détachée ; les fils électriques de l'Anti Skid et le low swivel cassés.

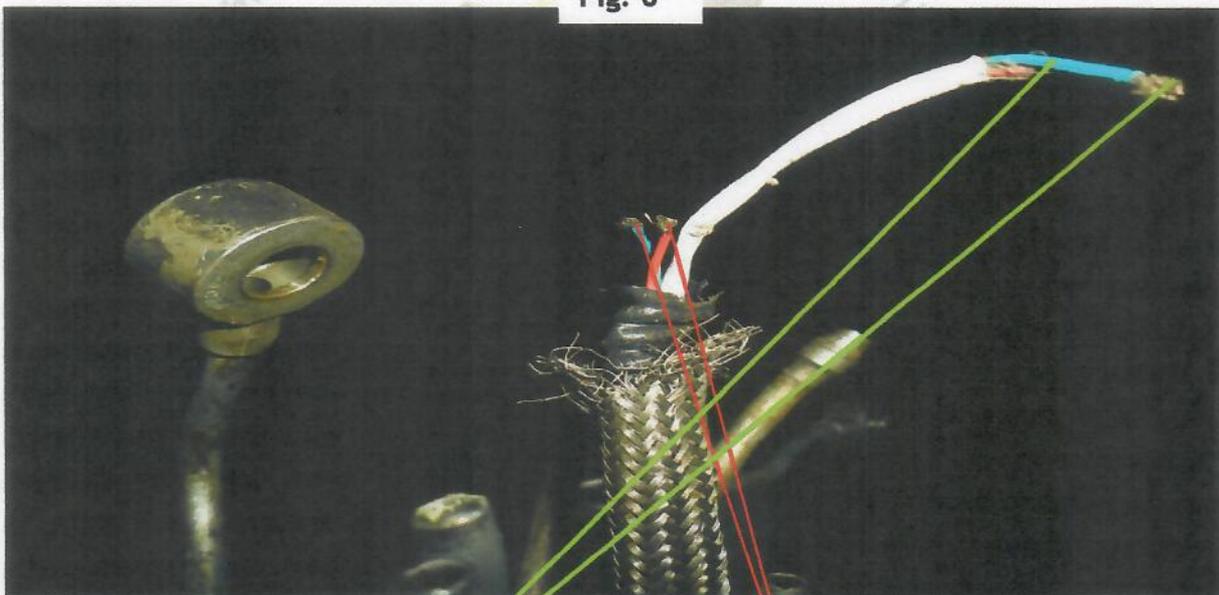
Fig. 6

- L'aéronef était structurellement intact avant et après l'impact ;
- L'aéronef n'avait aucun problème technique connu avant l'incident ;
- L'aéronef vole tous les 7 jours de la semaine ;
- Les mécaniciens de la compagnie CAA exécutent la maintenance en ligne des aéronefs de type F27 MK050 ;
- La compagnie CAA n'a pas de contrat de maintenance en ligne avec son atelier de maintenance agréé par l'AAC/RDC ;
- La fiche de planification de vol des équipages de cabine contient des noms de PNC qui n'étaient pas en fonction le jour de l'incident ;
- Les fils électriques de l'Antiskid sensor se seraient sectionnés, car mal raccordés et n'étant pas protégés par la gaine de protection, suite à l'usure ils se sont desserrés ;

*Fils coupés par la force d'étirement
à l'impact*

*Fils électriques Anti skid sensor
coupés*

- Mauvaise application de la procédure de maintenance de l'aéronef pour les fils électriques de l'anti skid sensor et sa gaine;
- L'incapacité de sélectionner le propeller ground idle afin de passer aux « reverses » ;
- Tentative brusque de sélectionner le mode "propeller ground idle stop" avant le touché de la piste ou au touché de la piste par l'équipage. Mauvaise application de la procédure par l'équipage de conduite en cas de « propeller ground idle » inop.

- Mener une enquête de sécurité approfondie par le responsable SGS en vue de déterminer la raison de la non application des procédures de maintenance en ligne ;
- Rehausser le niveau de maintenance en ligne de ses aéronefs de type F50 en signant un contrat avec l'atelier de maintenance agréé par l'AAC/RDC ;
- Recycler les PNT sur les procédures d'usage du propeller Ground Idle lorsque celui-ci est inopérable ;
- Mettre à jour le programme de planification des équipages de cabine en se rassurant que l'équipage programmé est certes celui qui se trouve à bord de l'aéronef.
