BPEA/ACCID/04/201

**RAPPORT FINAL D'ENQUETE TECHNIQUE SUR
L'ACCIDENT DE L'AERONEF DE TYPE LET 410 UVP
IMMATRICULE 9Q-CXB SURVENU LE 23 AOÛT 2014 AU
PARC NATIONAL DE KAHUZI BIEGA. SUD KIVU/RDC**

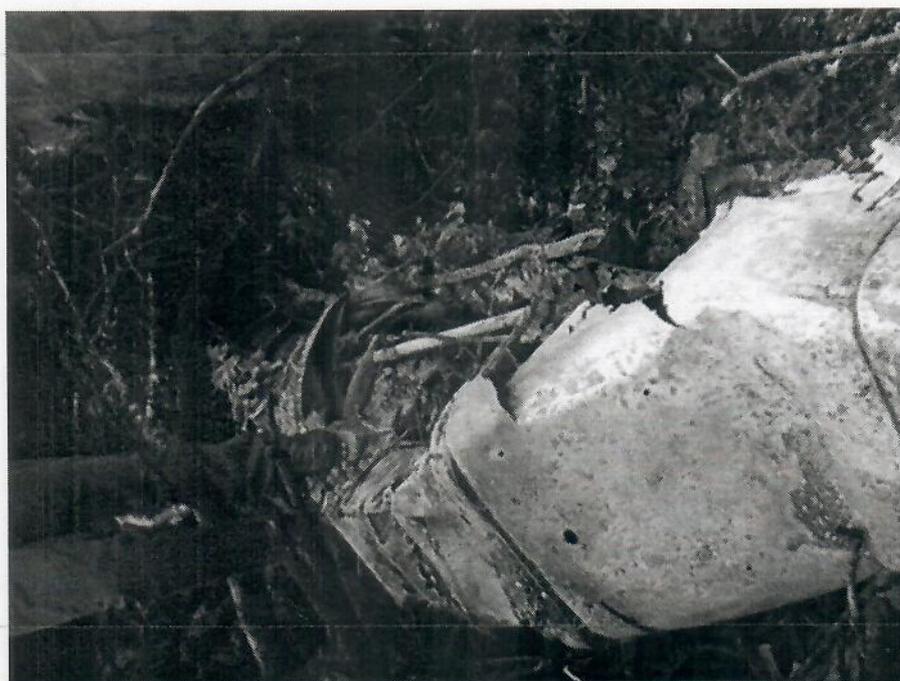
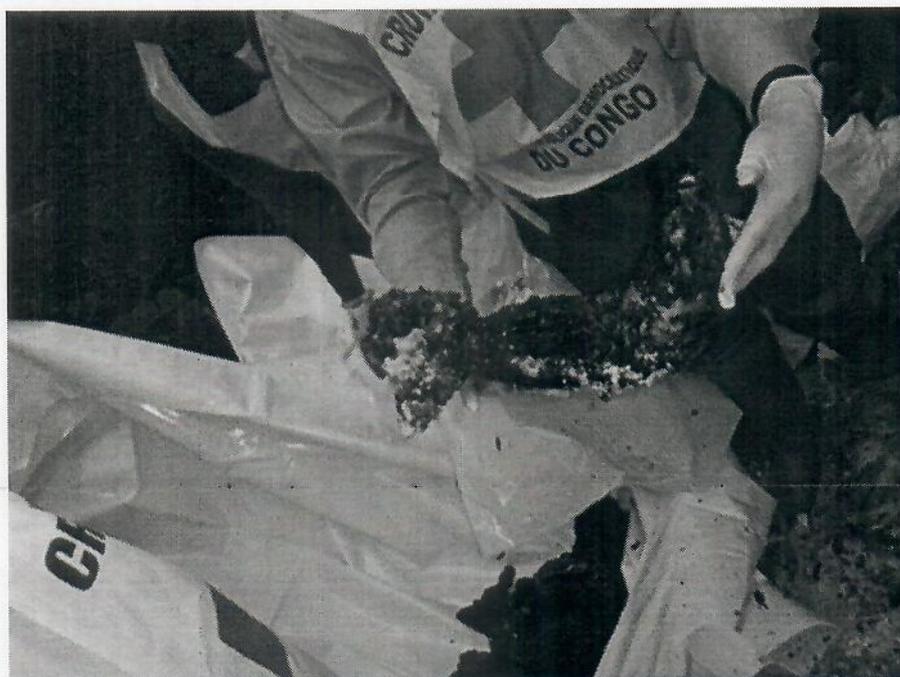
Transports Voies de Communication et celui du Tourisme, du médecin légiste, de la compagnie aérienne Doren, des gardes du Park National de Kahuzi Biega, de la croix rouge, de la Régie des Voies Aériennes et des villageois. Ils ont constaté que l'aéronef était complètement calciné et détruit. Ils ont aussi découvert que les quatre occupants de l'aéronef sont tous morts calcinés. Ils ont ramenés les restes des corps qu'ils ont conservés à la morgue de l'hôpital général de Bukavu jusqu'à l'arrivée de la commission d'enquête technique.

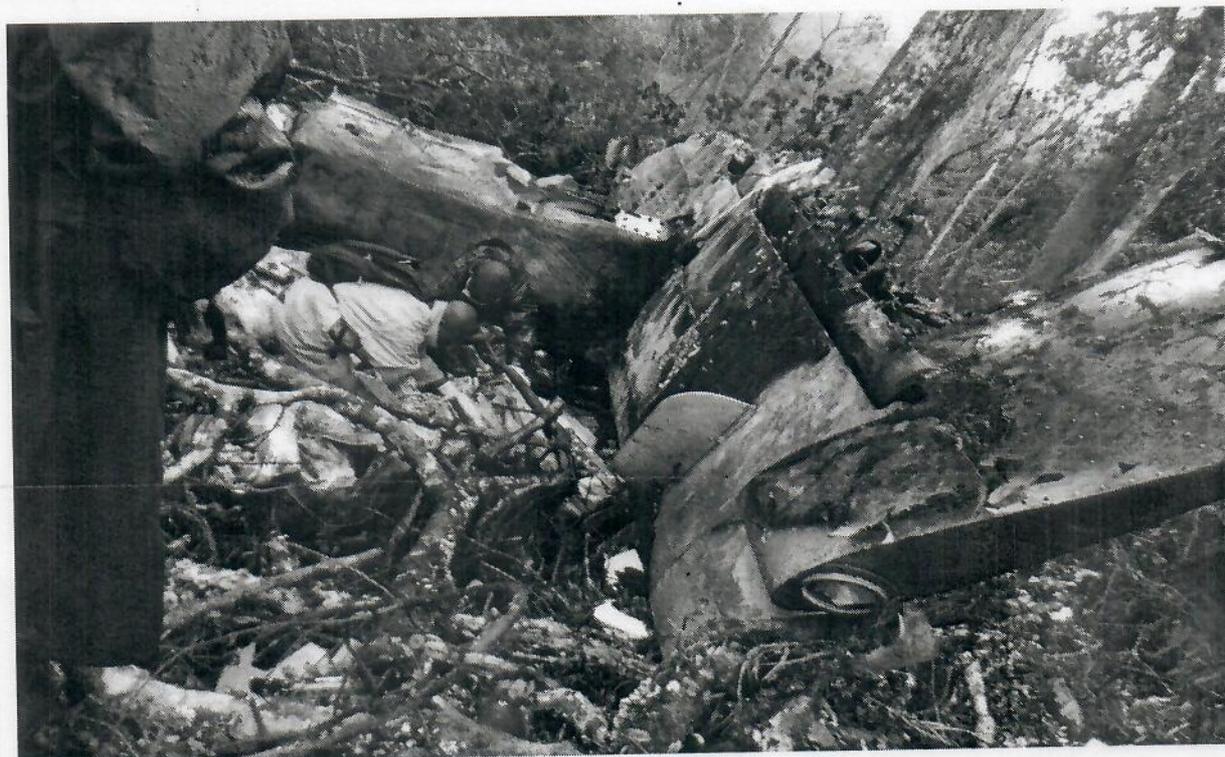
L'aéronef complètement détruit et calciné.

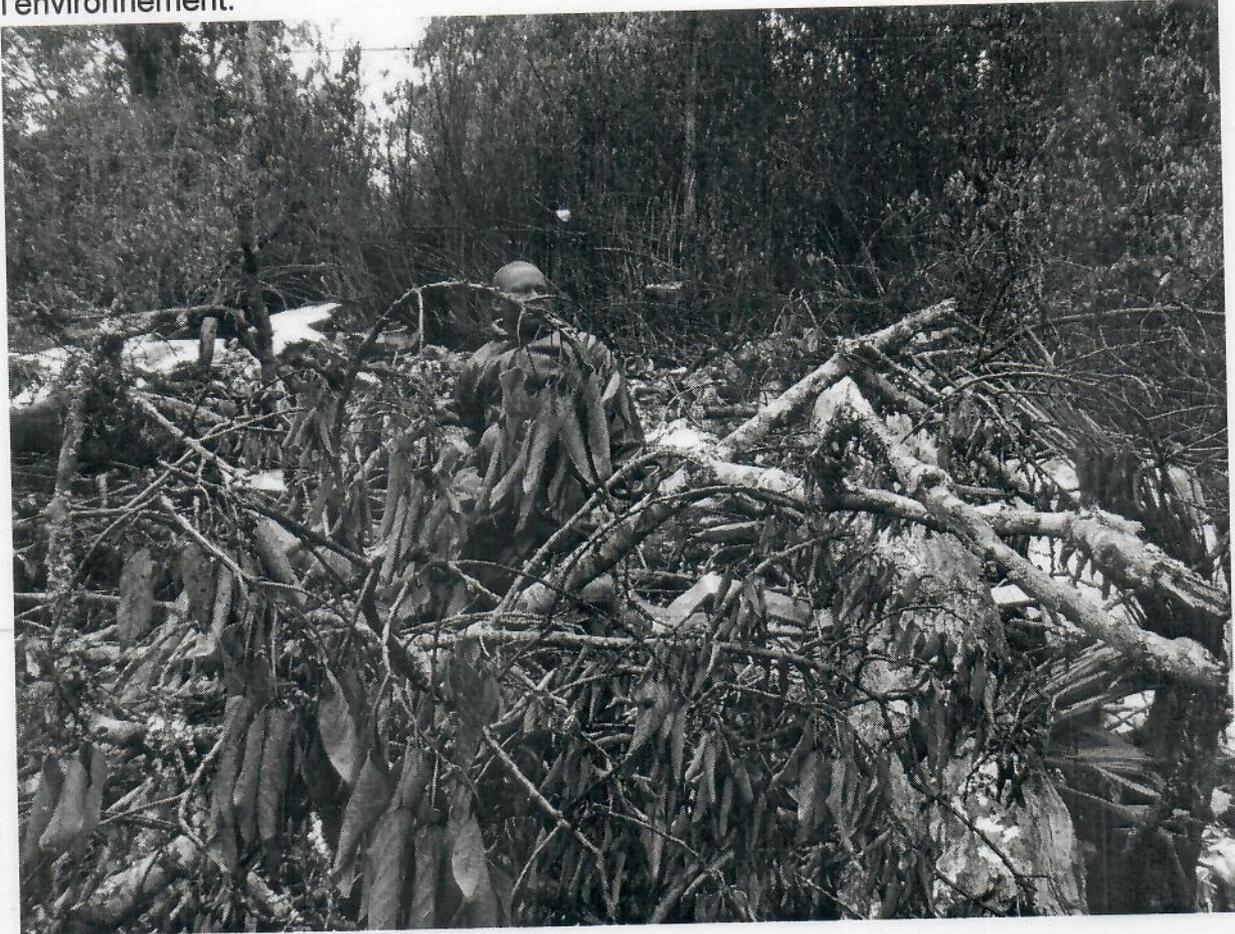
Destruction de la faune dans la trajectoire de l'avion avant l'impact et pollution de l'environnement.

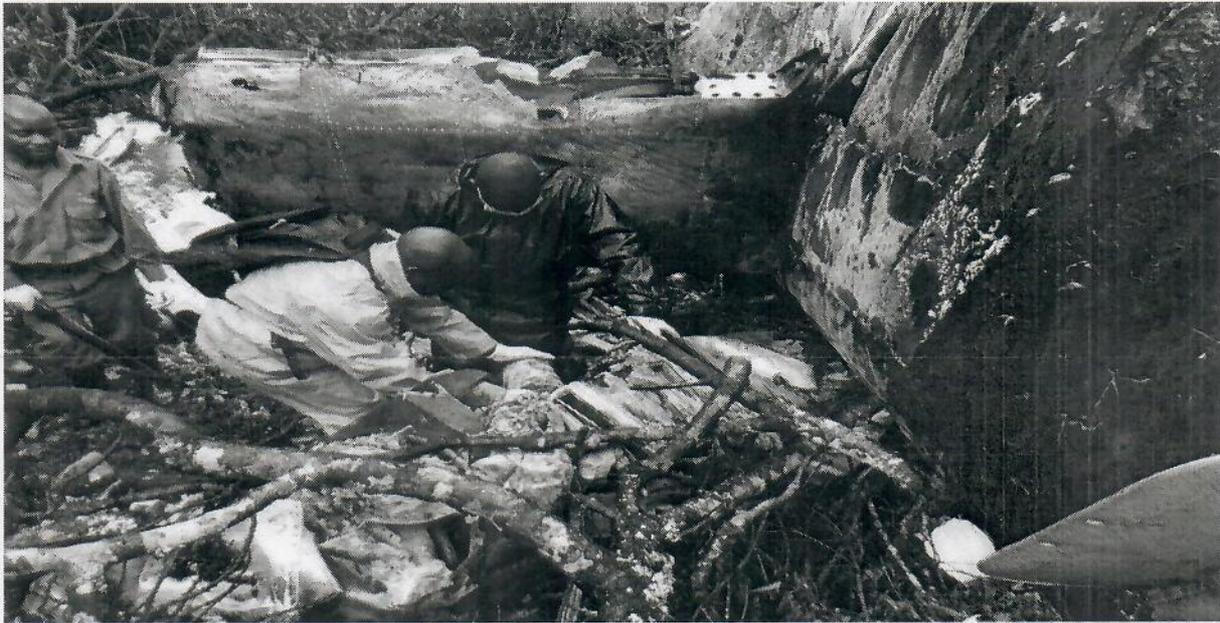
Il y'a eu présence d'incendie.
