BPEA/ACCID/06/2014

**RAPPORT FINAL D'ENQUÊTE TECHNIQUE SUR L'ACCIDENT SURVENU
LE 25 OCTOBRE 2014 A L'AERONEF DE TYPE LET 410-UVP,
IMMATRICULE 9Q-COT, APPARTENANT A LA COMPAGNIE BIEGA
EXPLOITE PAR LA COMPAGNIE MANGO AIRLINES A SHABUNDA AU
SUD-KIVU**

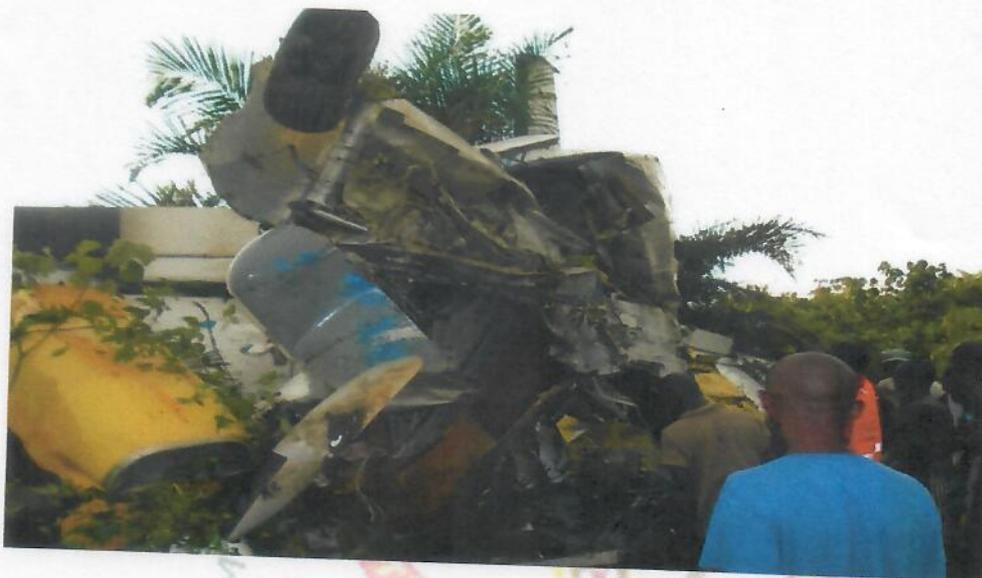
Figure 1

Détruit sérieusement. L'avion est réputé économiquement irrécupérable.

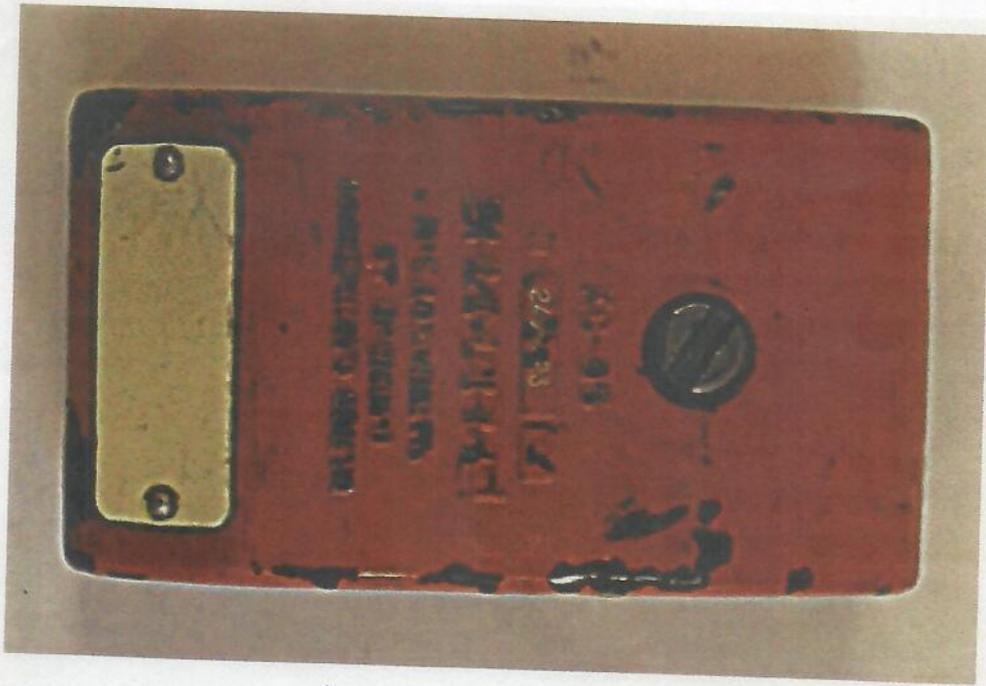
Fig. 2

1. L'indicateur du compteur du FDR resté bloqué avant le chiffre « 0 » d'après les images de photo 1, 2 et 3 (figures 1, 2 et 3) ;
2. Le film est complètement détruit, enroulé dans une des bobines à l'état de clarté, sans enregistrement des paramètres de vols ni de photographie prise (figure 4) ;
3. Les 2 bobines de l'enregistreur FDR sont détruites par la corrosion généralisée (figure 5) ;
4. Il est impossible de reconstituer les paramètres du vol du jour de l'occurrence
