BPEA/ACCID 01/2018

RAPPORT PRELIMINAIRE

Accident de l'aéronef de type BOIENG 737-300F
Immatriculé 9S-ASG, survenu à Lubumbashi (Luano)
Le 04 mars 2018

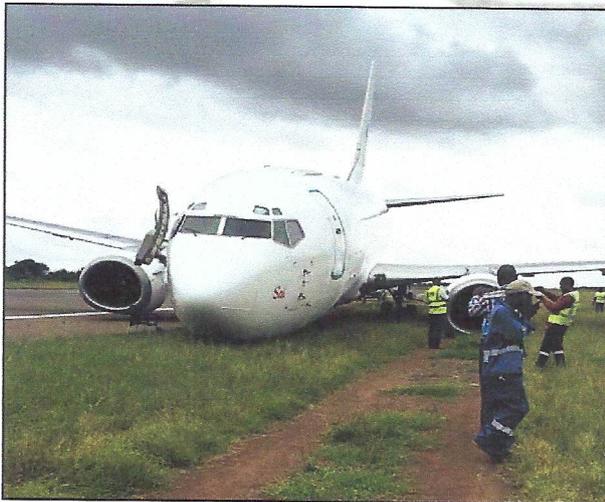
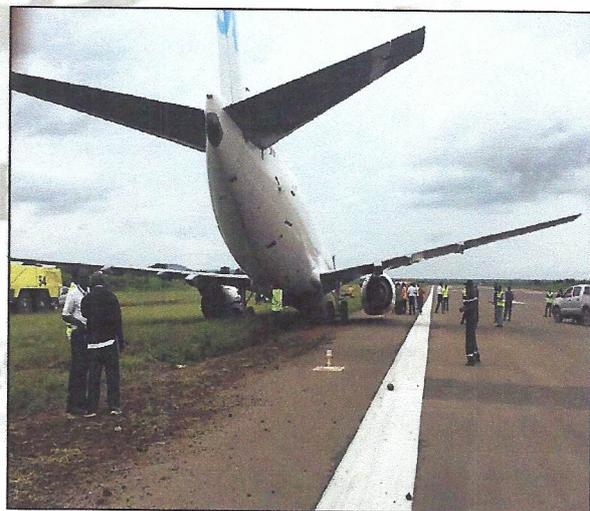
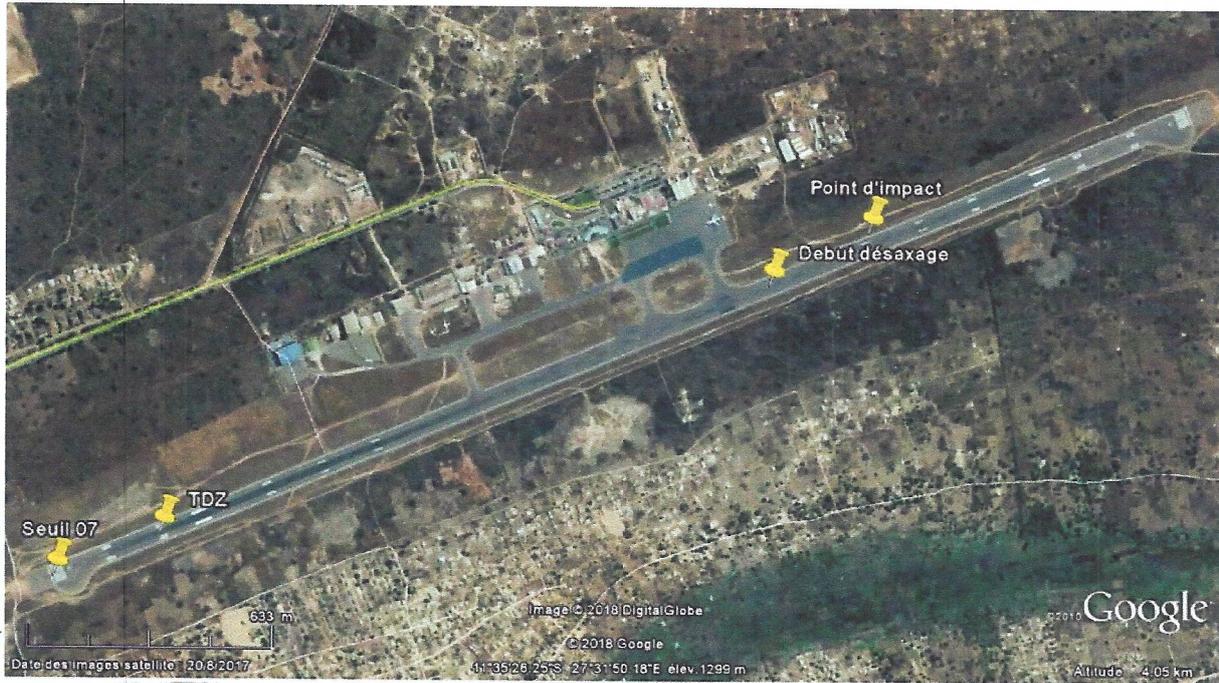
l'aéronef a continué le dérapage jusqu'à la sortie de la piste et s'est arrêté laissant le train principal droit sur la piste ; le train avant de passage sur l'accotement moins compact s'est embourbé puis cassé et le train principal gauche avec le poids de l'avion, s'est enfoncé aussi en sorte que le moteur gauche a touché le sol comme point d'appui.

L'aéronef a subi des dommages substantiels dans le secteur de la cage (wheel well) du train avant.

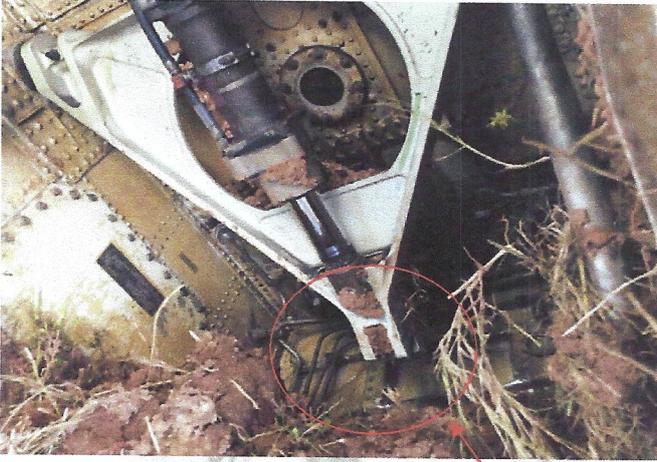
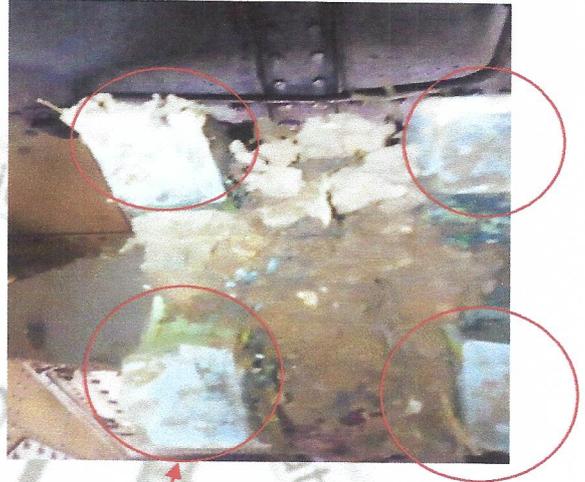
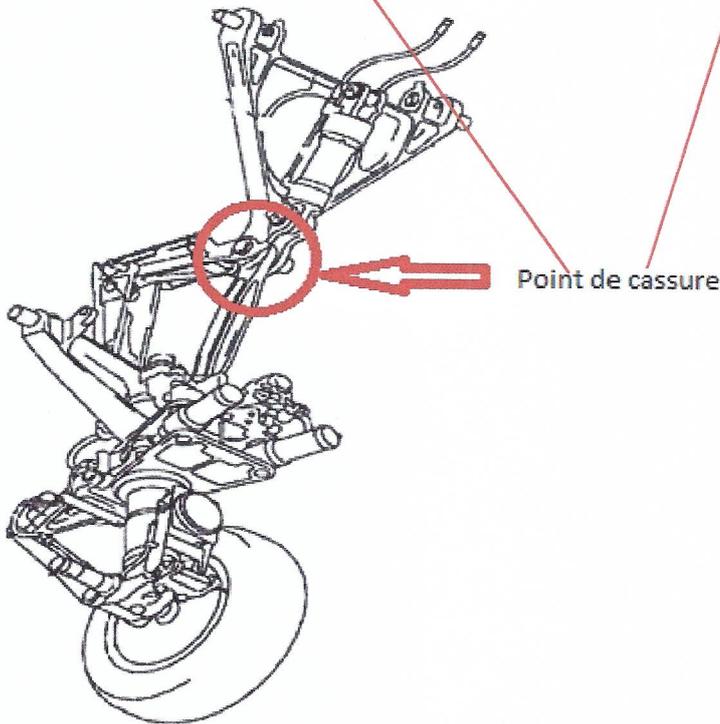
I.3.1 Sur l'aéronef

- Toute la partie basse avant de l'aéronef est endommagée à partir de la station 294.5 à 360 et de S-25L à LA S-25R, le skin, les lisses et les couples sont aussi endommagés ;
- De la station 235.8 à la station 294.5, le surround de nose wheel well est aussi endommagé ;
- Le train de roue avant cassé et arraché de la structure ;
- Les trappes dudit train arrachés.

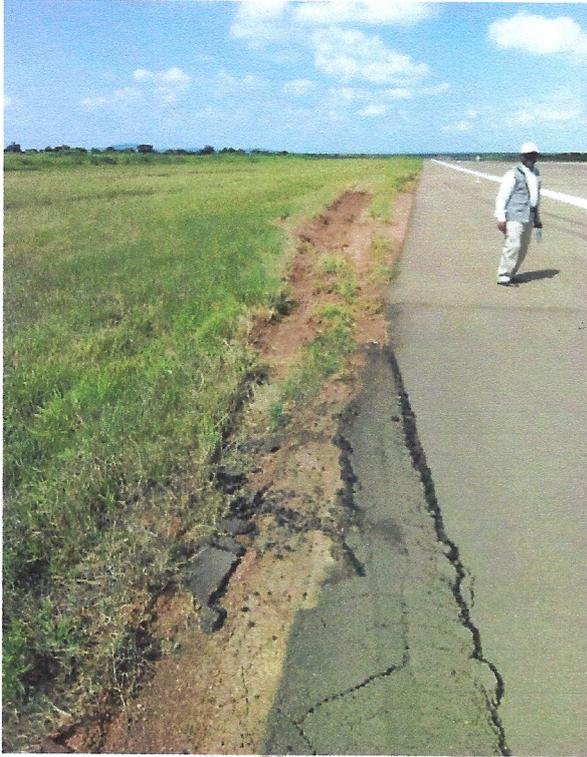
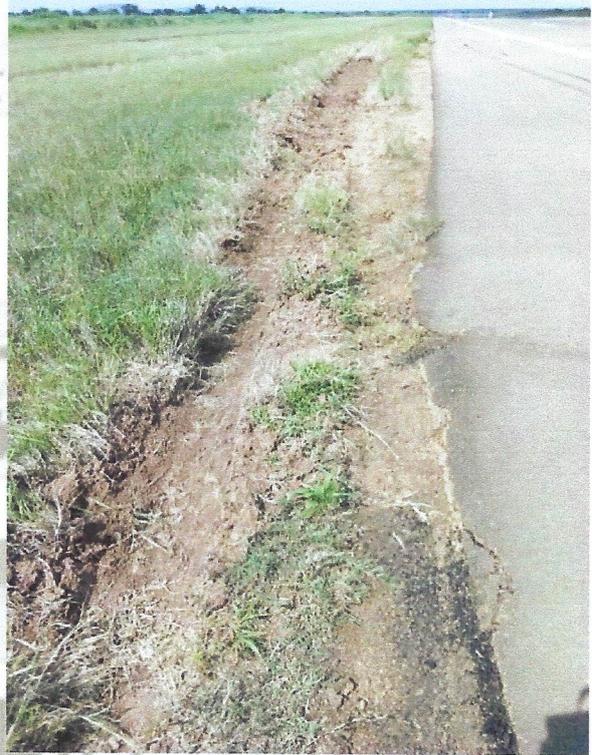
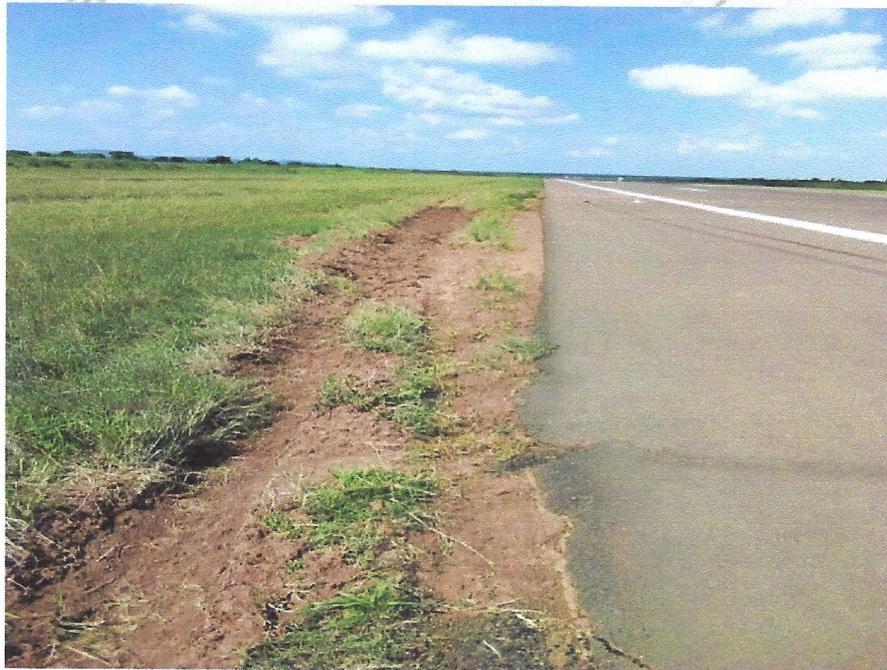
I.3.2 Sur la piste

L'accotement et la bande nord de la piste sont endommagés entre le point Kilométrique 2 et 360 mètres (PK 2+360) et le Point Kilométrique 2 et 420 mètres (PK2+420).

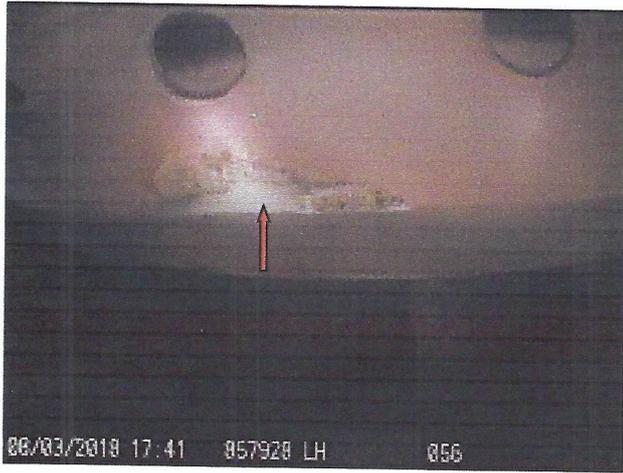
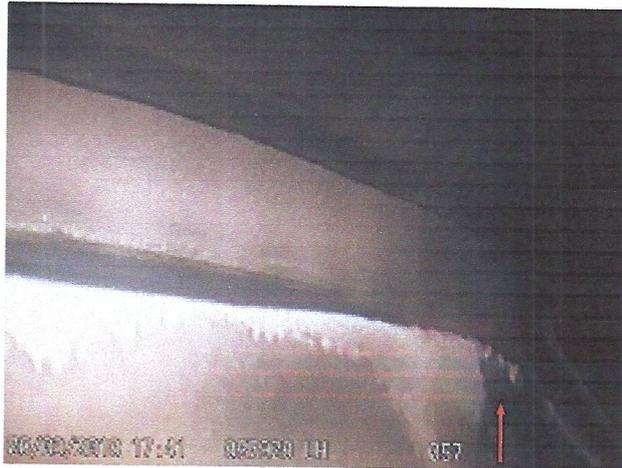
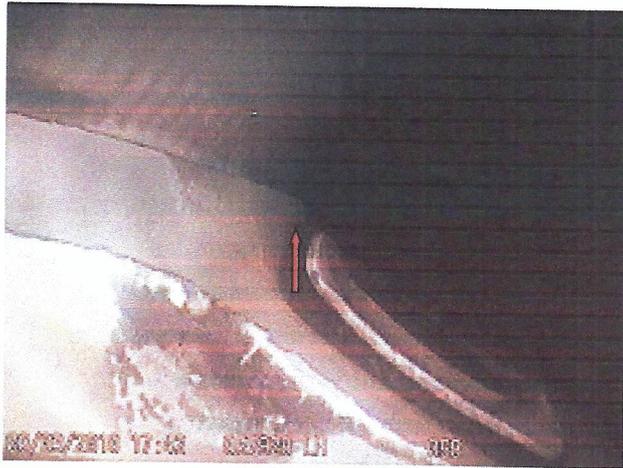
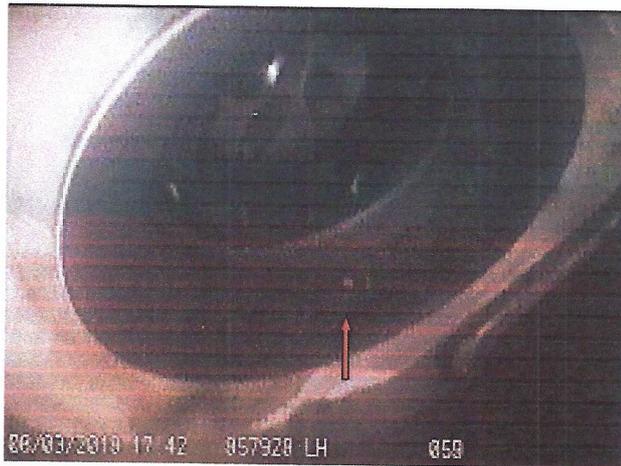
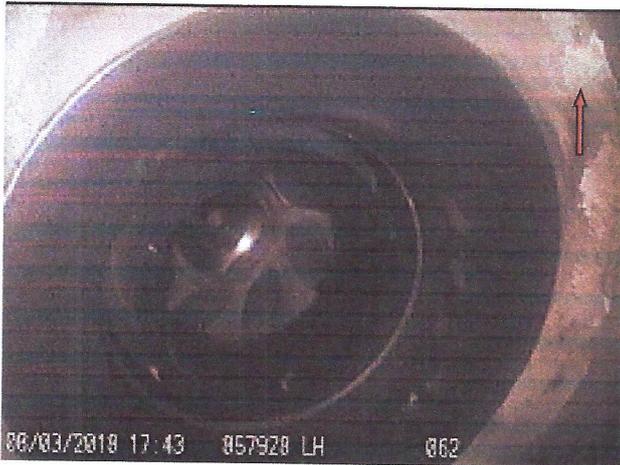
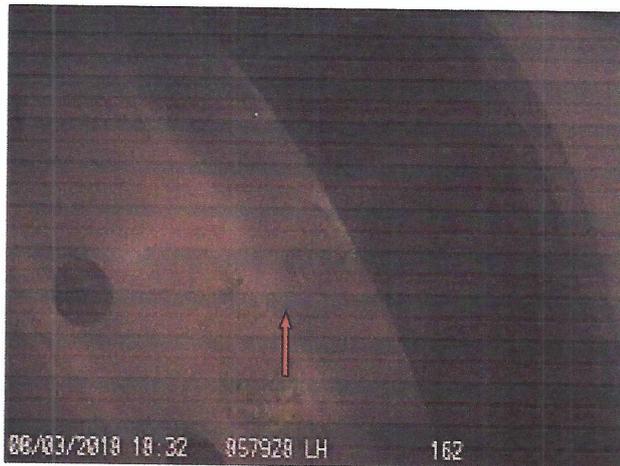
CC Liner and HPT Vanes and blades:

Combustion Liner: Carbon build up, light ceramic coating loss on Inner and Outer liner several deflectors found with minor heat erosion.

HPT Blades: Light heat erosion on blades tips and light rubbing on segment, minor crack in area A also found dirty.

Turbine section where found dirty we suggest to wash engine Compressor more often in A/W Maintenance Manual

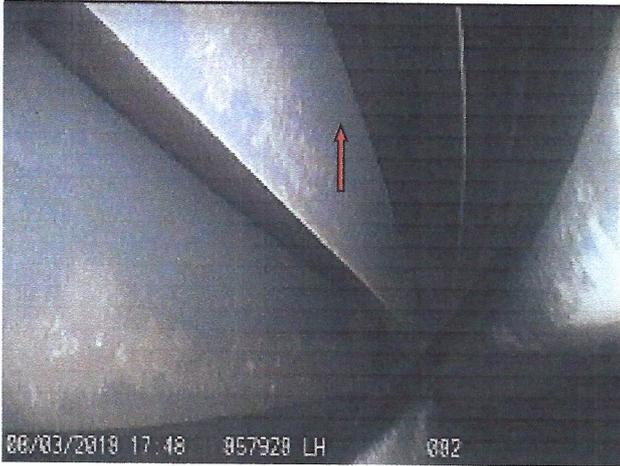
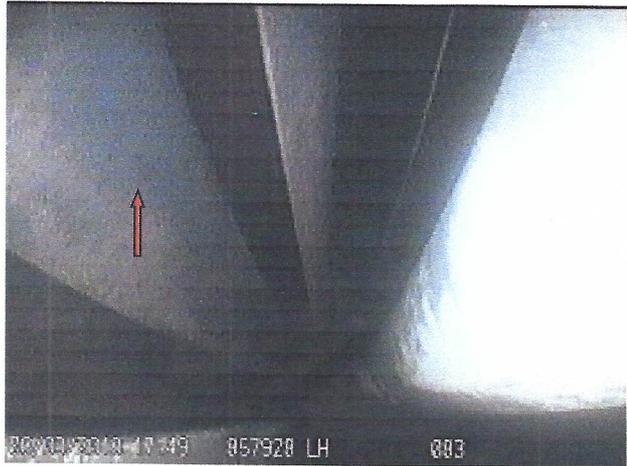
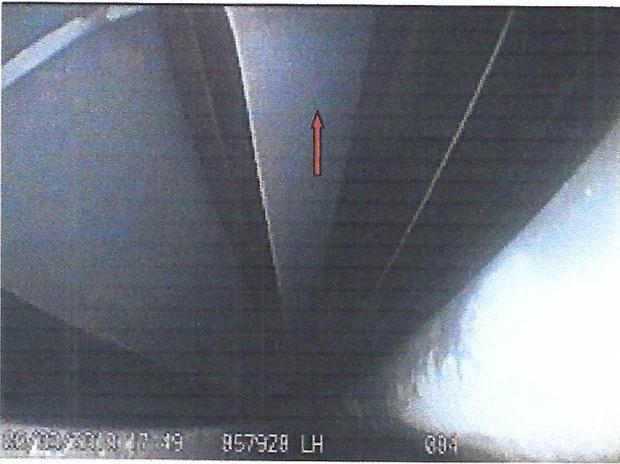
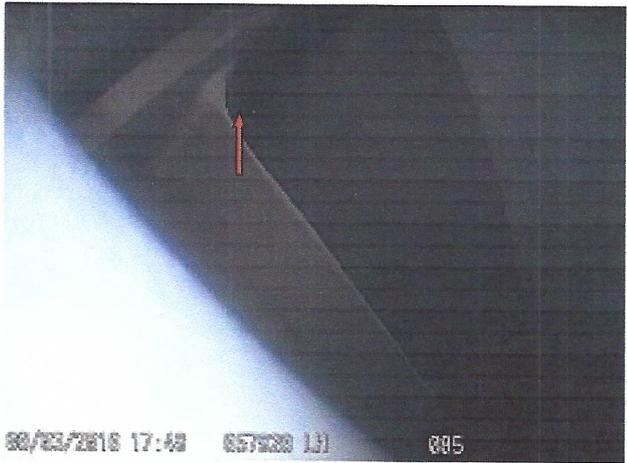
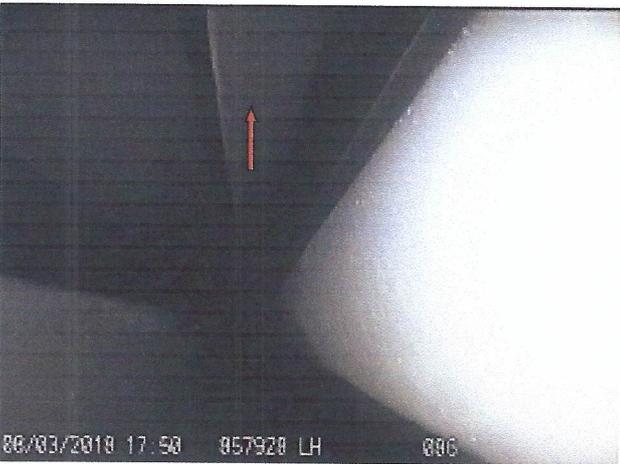
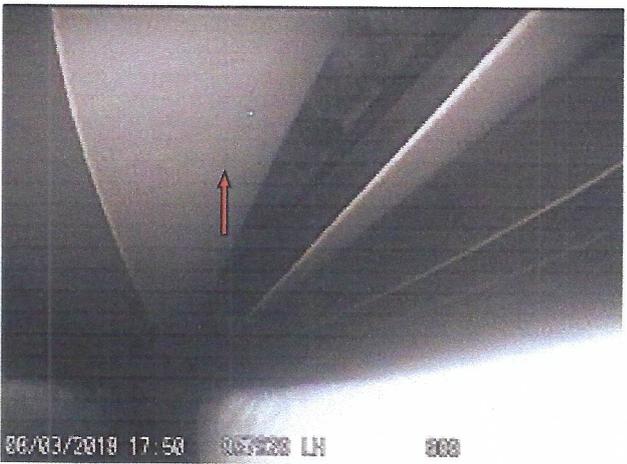
LPT Blades & Vanes :

LPT Guide vanes: Nil defects
