REPUBLIQUE DEMOCRATIQUE DU CONGO  
**MINISTRE DE TRANSPORTS ET VOIES DE COMMUNICATION**  
BUREAU PERMANENT D'ENQUETES D'ACCIDENTS ET D'INCIDENTS  
D'AVIATION  
**B.P.E.A**

**RAPPORT PRELIMINAIRE DE L'ENQUETE TECHNIQUE SUR  
L'ACCIDENT SURVENU A L'AERONEF DE TYPE CESSNA  
172,IMMATRICULE N7834M, APPARTENANT A L' INSTITUT  
CONGOLAISE POUR LA CONSERVATION DE LA NATURE (ICCN)  
EN DATE DU 18 NOVEMBRE 2020 PRES DE L'AERODROME DE**

**NOVEMBRE 2022**

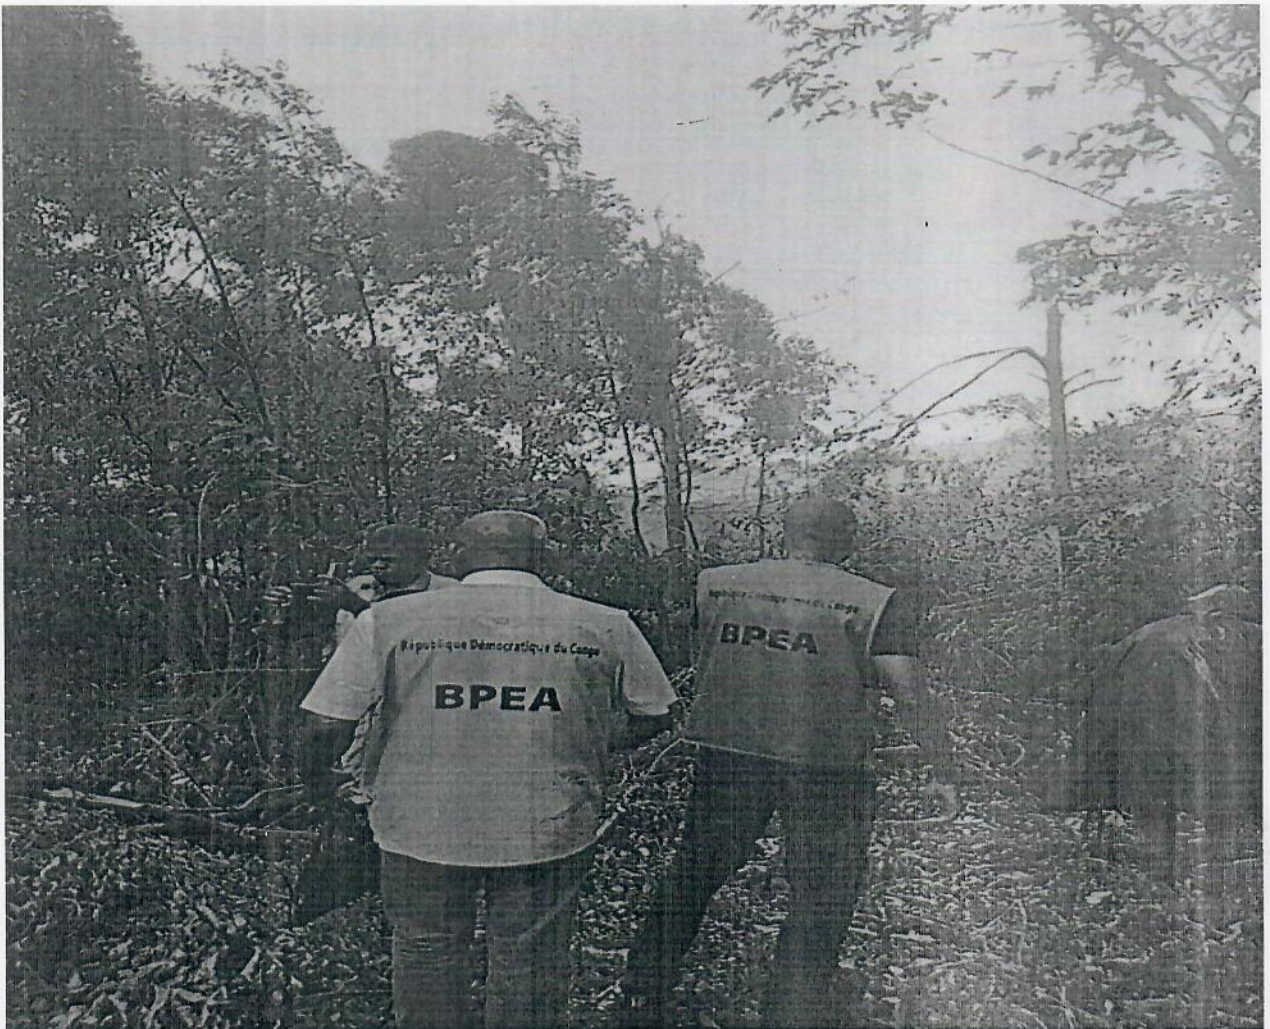
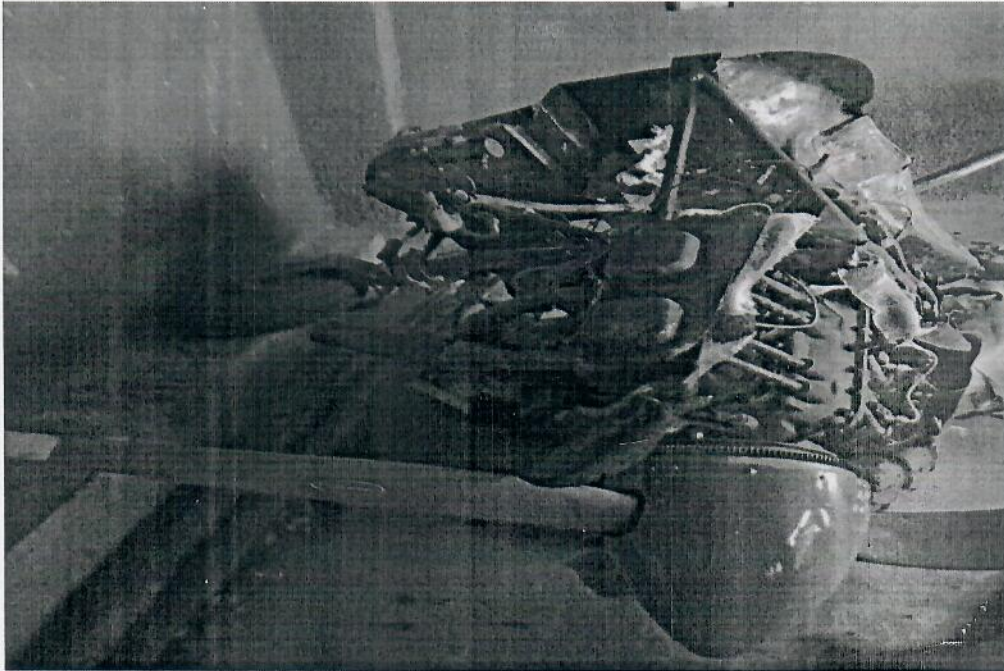
### Conséquences

1. Le pilote commandant de bord est décédé ;
2. L'avion s'est écrasé et est totalement brûlé.

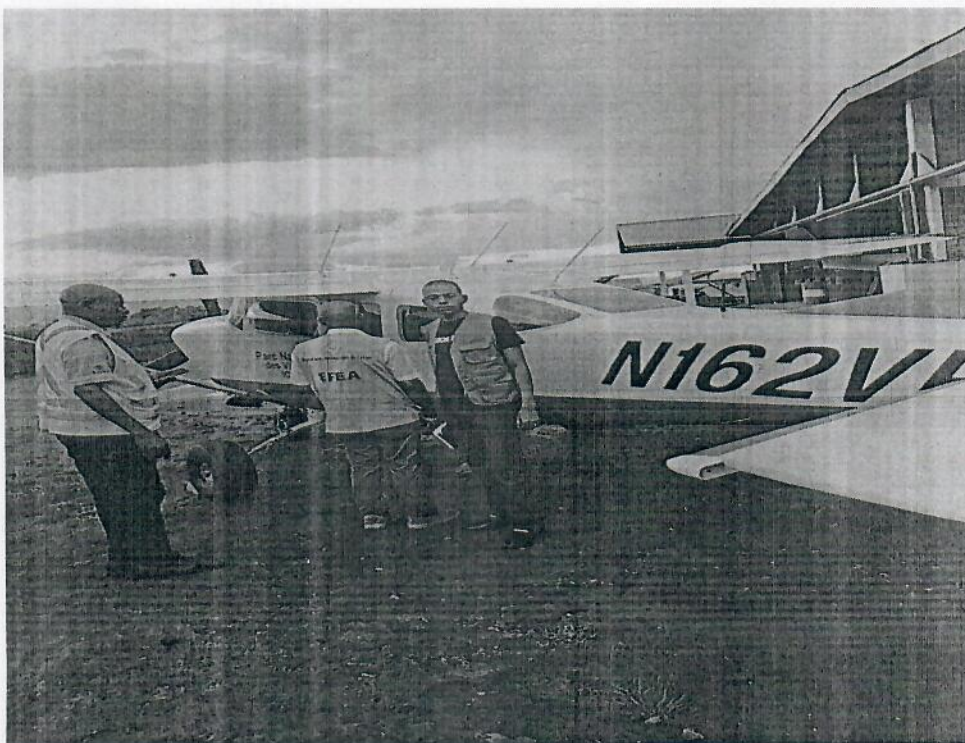
#### 1.4 Autres dommages

A part les dommages subis par l'avion (avion consumé par le feu), celui-ci n'a pas produit d'autres dommages.

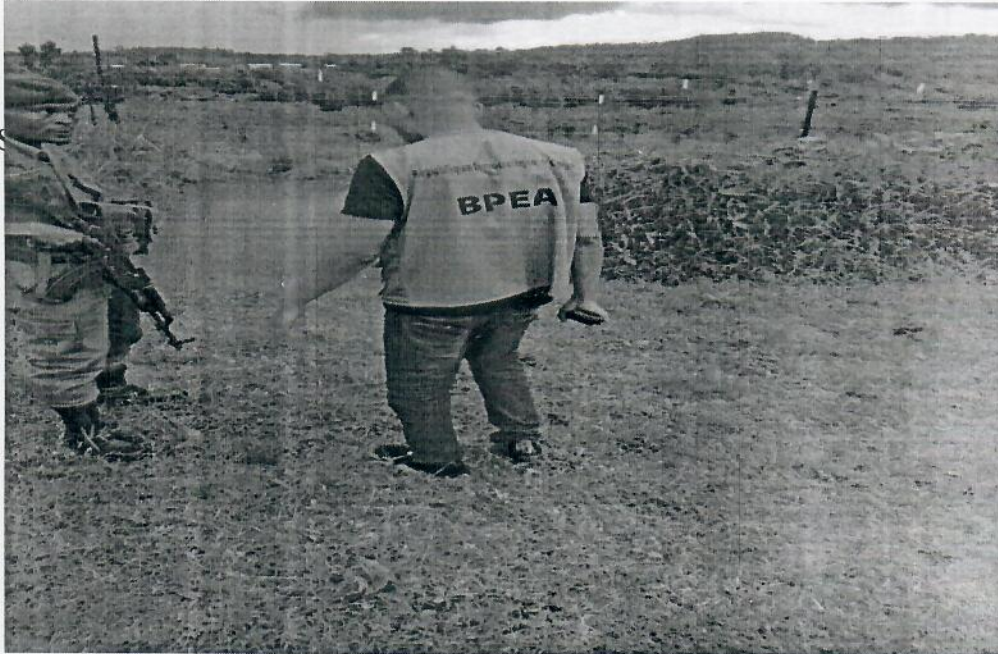
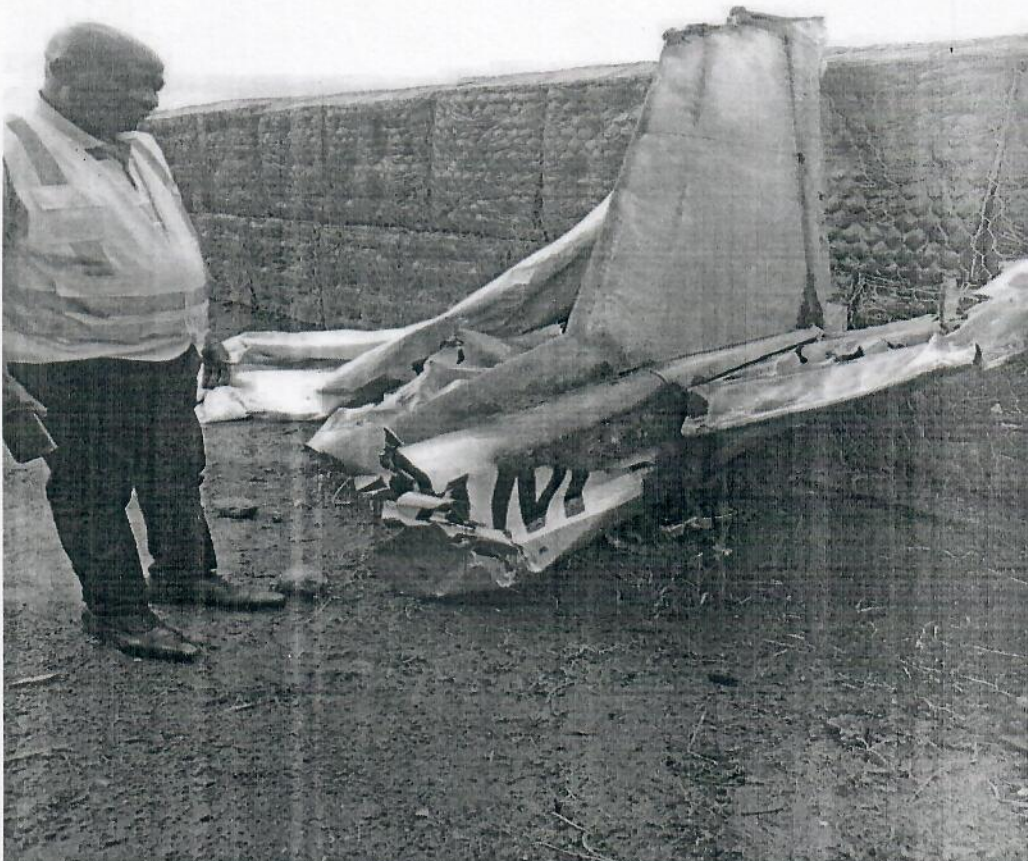
### 1.12. Renseignements sur l'épave et sur l'impact

L'avion s'est écrasé, incendié et ne peut plus être récupéré.
