BPEA/ACCID/01/2016

RAPPORT PRELIMINAIRE

Accident survenu à l'hélicoptère de type « Ecureuil » AS 350 B3, immatriculé ZS-RCO, en date du 18 janvier 2016 à KITUTU dans la province du Sud-Kivu, appartenant à la compagnie aérienne SAVANNAH HELICOPTERES CC, opéré par la société BANRO CONGO MINING SA.

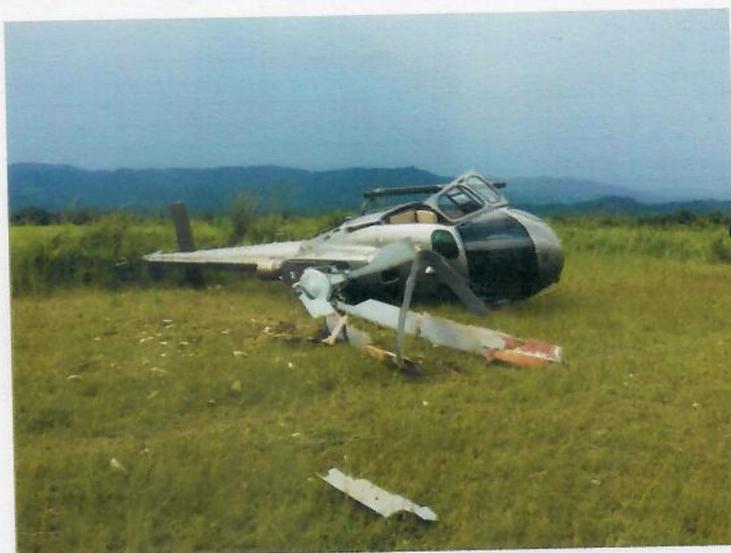
L'appareil étant instable, à environ 30 kts, le PIC se posera en catastrophe sur la piste de KITUTU, les pales du rotor principal toucheront la piste en premier ce qui basculera l'appareil perpendiculairement à la piste d'atterrissage à au moins 5 mètres du premier impact.

Fig.1. Epave de l'hélico retrouvée perpendiculairement à la surface du sol

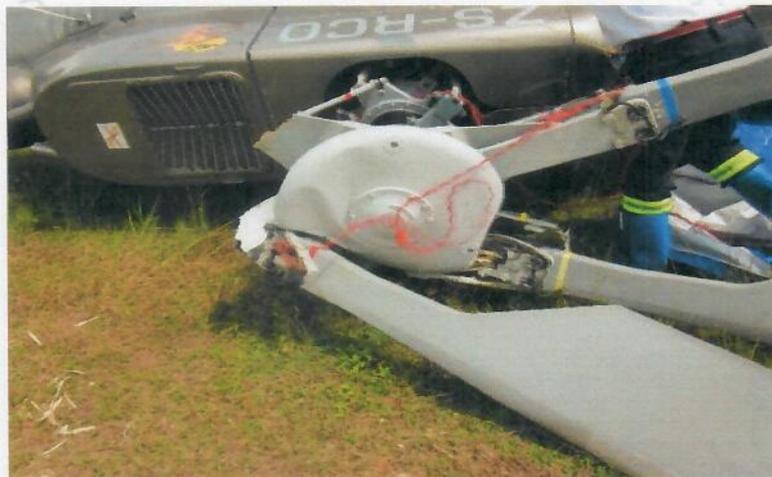
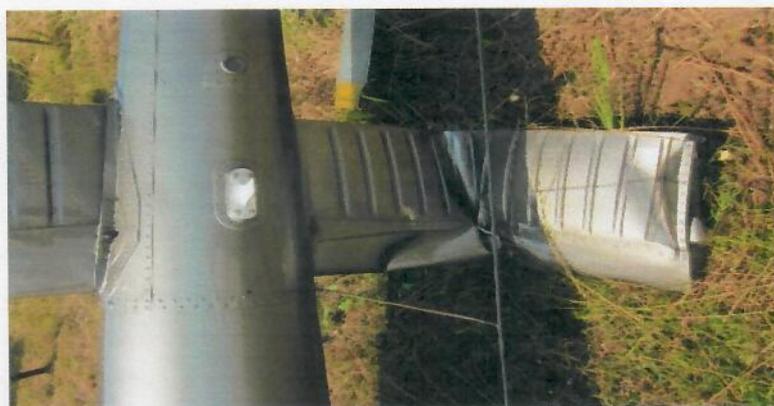
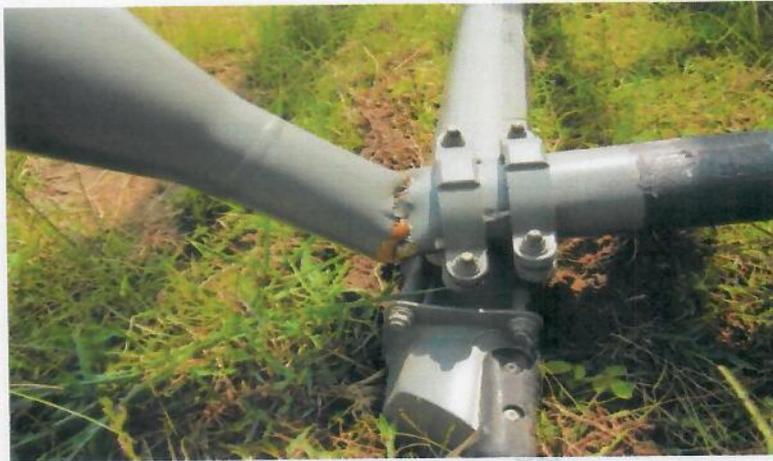
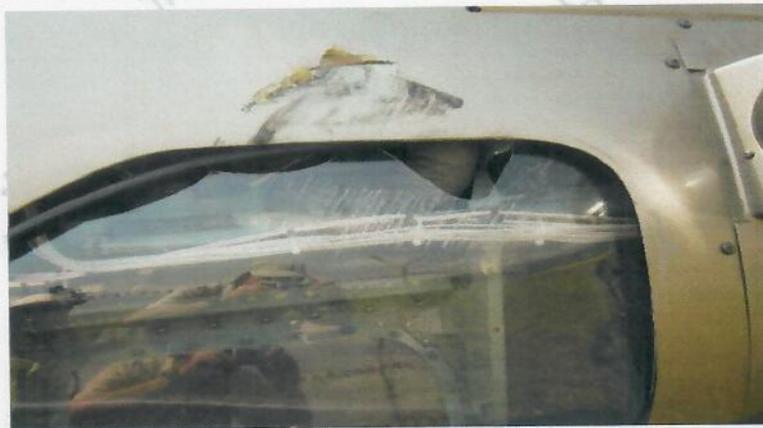
Les dommages sont considérables entraînant des dégâts ci-après :

- cassure du rotor principal et des pales de l'hélice ;
- torsion de l'empennage ;
- perforation du fuselage.

Fig.2. Dommages dus à l'impact

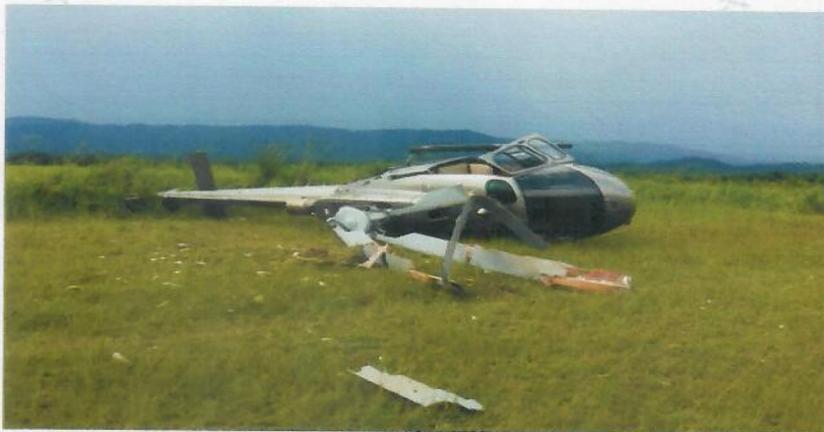
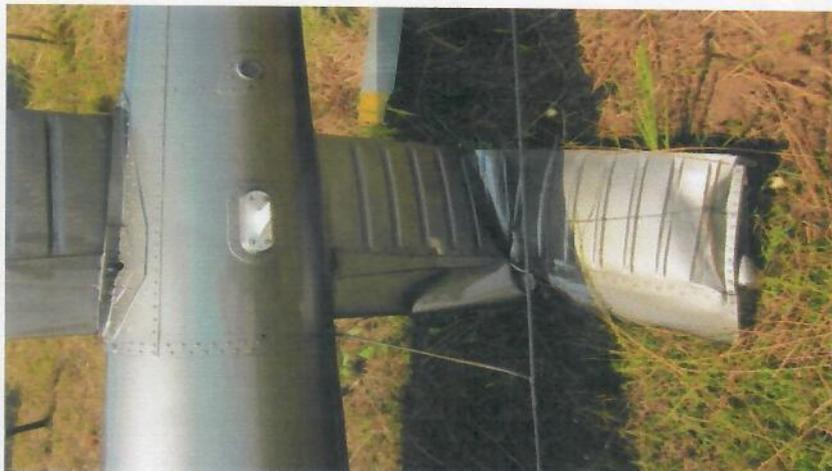
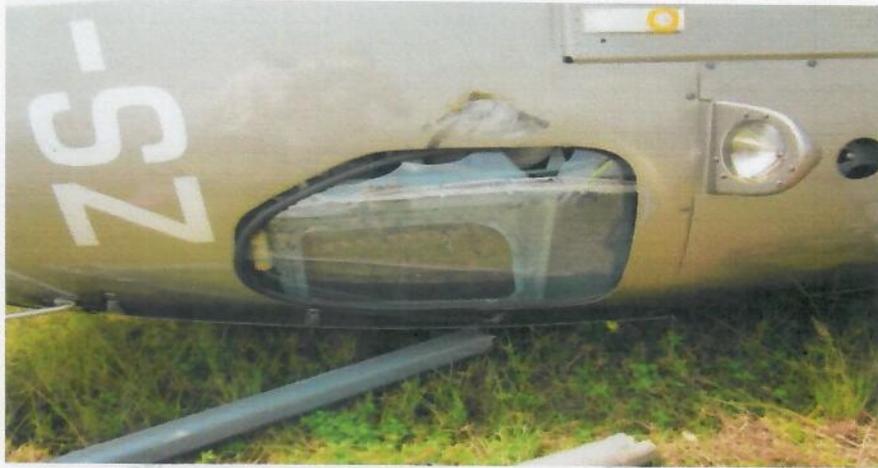
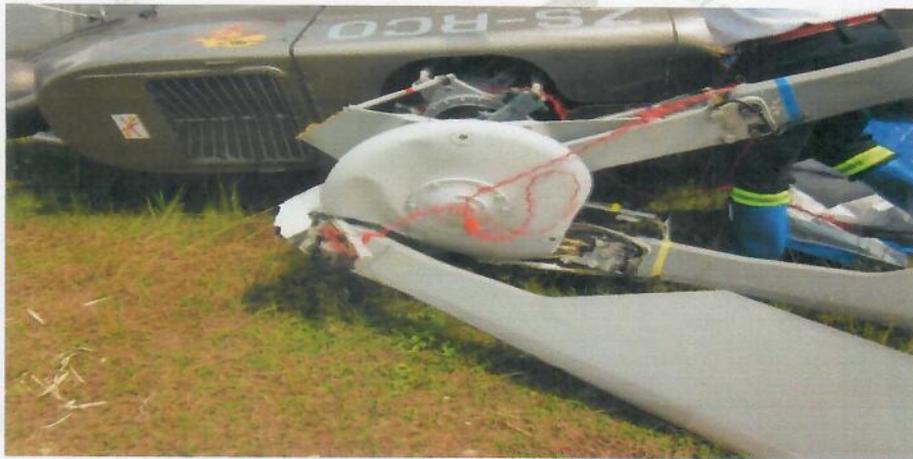
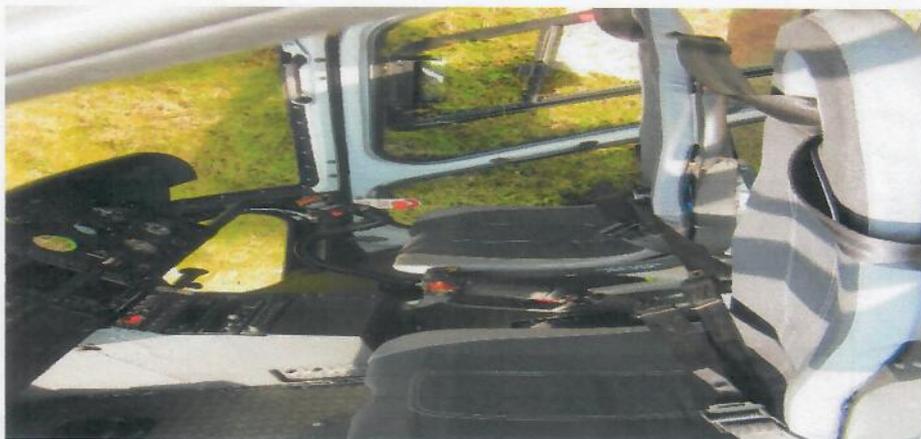
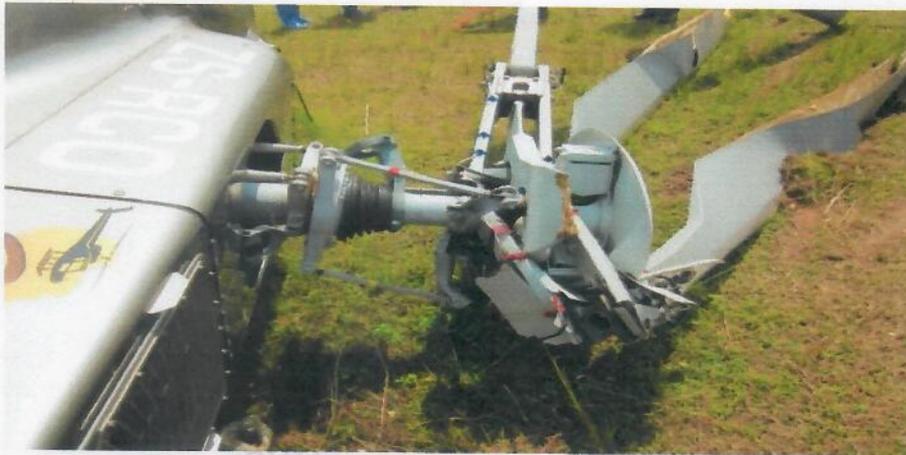
L'épave de l'hélico est restée intacte après l'impact à au moins 10 mètres du seuil de la piste de KITUTU. Sauf que plusieurs cassures et perforations ont été constatées au niveau de l'empennage, du rotor principal, des pales de l'hélice et du fuselage.

Fig.4. Description de l'épave

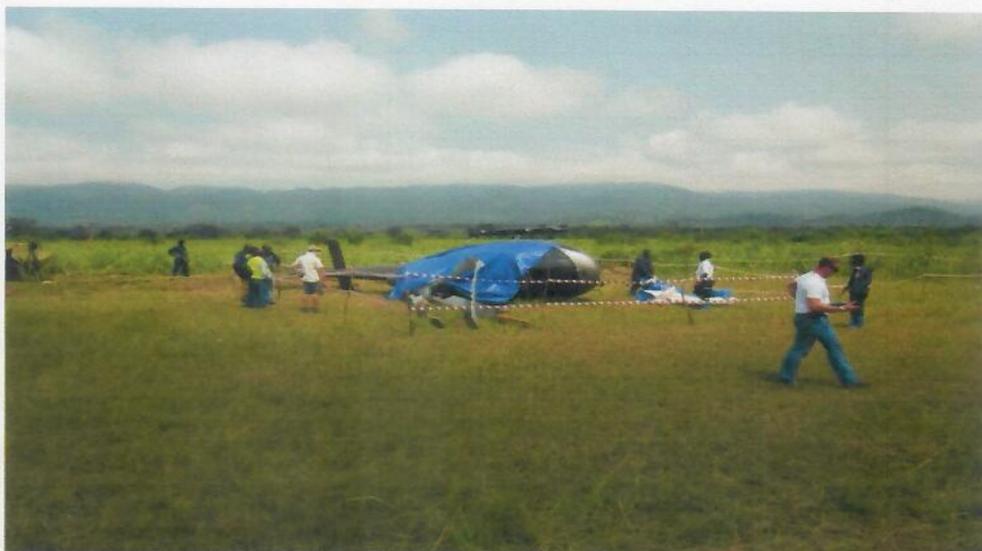
Fig.5. Examen du site

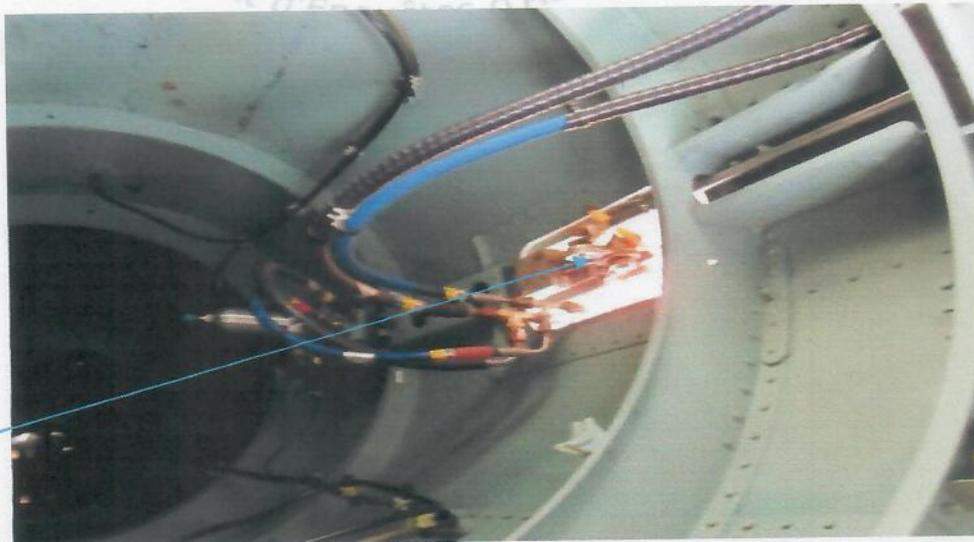
Par contre, l'inspection de l'épave après l'accident nous a révélé son secret concernant la cause probable de ce malheureux événement. Cet accident est arrivé à cause de la défaillance du système de commande anti-torque (pédales) du rotor arrière de l'hélico.

Mais, comment cela est-il arrivé ? Tout simplement parce que le système de commande anti-torque du rotor arrière était défaillant. Donc, l'axe (pièce ou boulon) qui fait la jonction du câble de la commande des pédales (anti-torque) au rotor arrière de l'hélico a quitté sa chambre en plein vol.

Fig. 6. Système de commande du rotor arrière

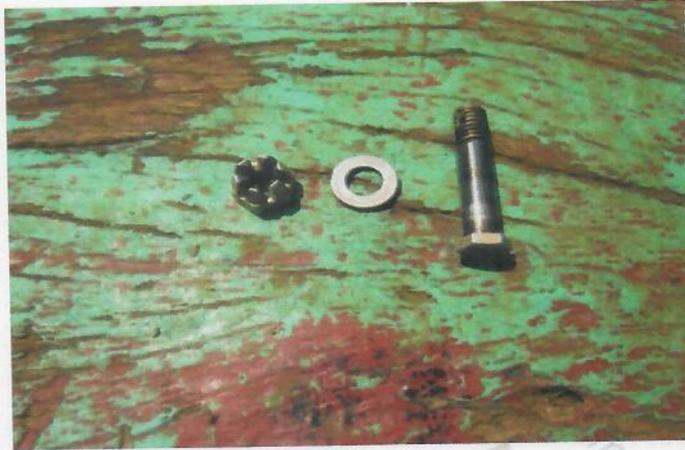
Fig.7. Axe (boulon) et ses composants

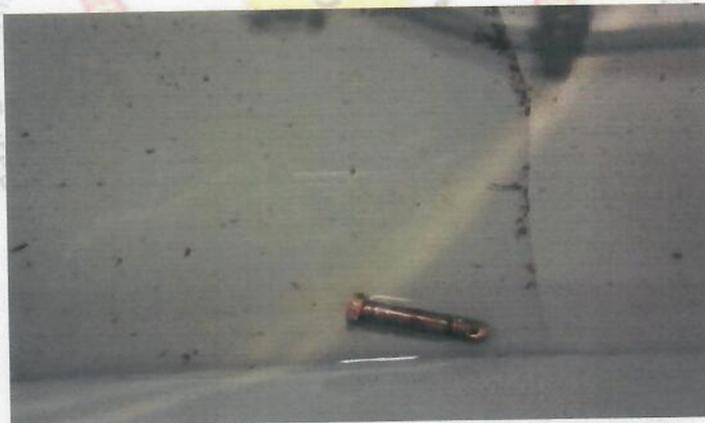
Fig.8. Axe retrouvée en aval

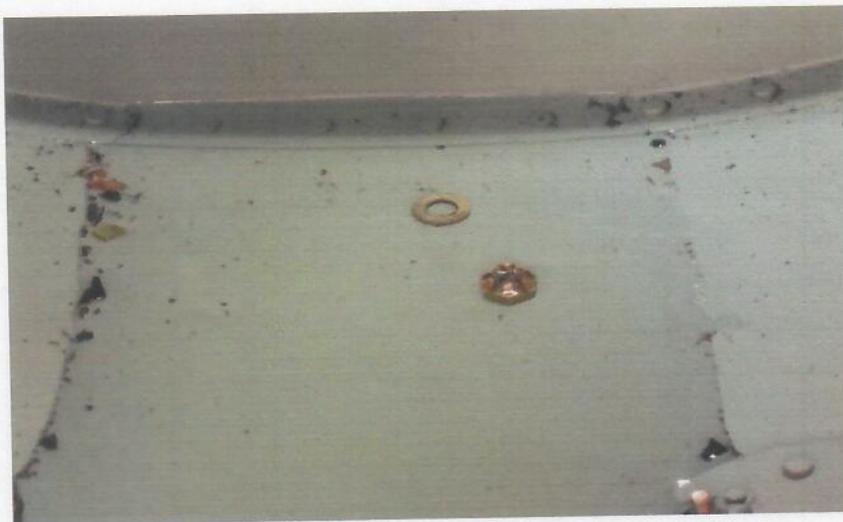
Fig.9. Rondelles retrouvées en amont

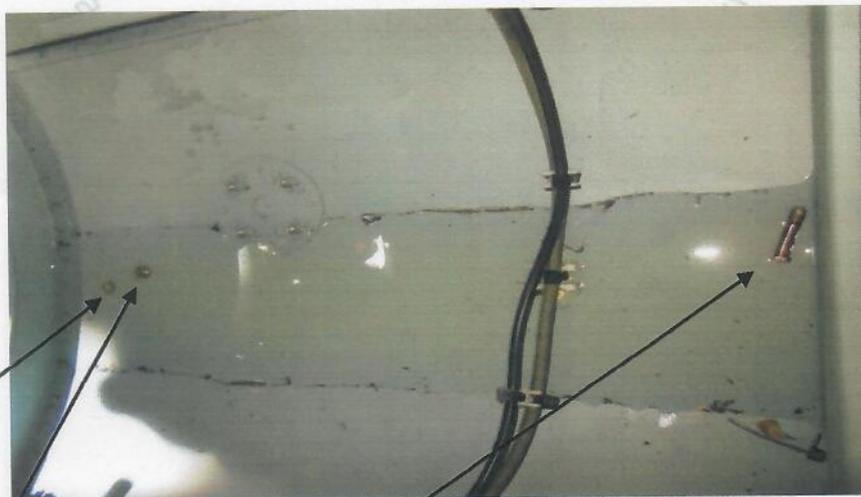
La pièce est tombée, retrouvée dispersée en trois parties dans la zone arrière de la coque de l'empennage de l'hélico accidenté.

Fig.8. Axe et ses composants retrouvés à l'intérieur de la coque (partie arrière)

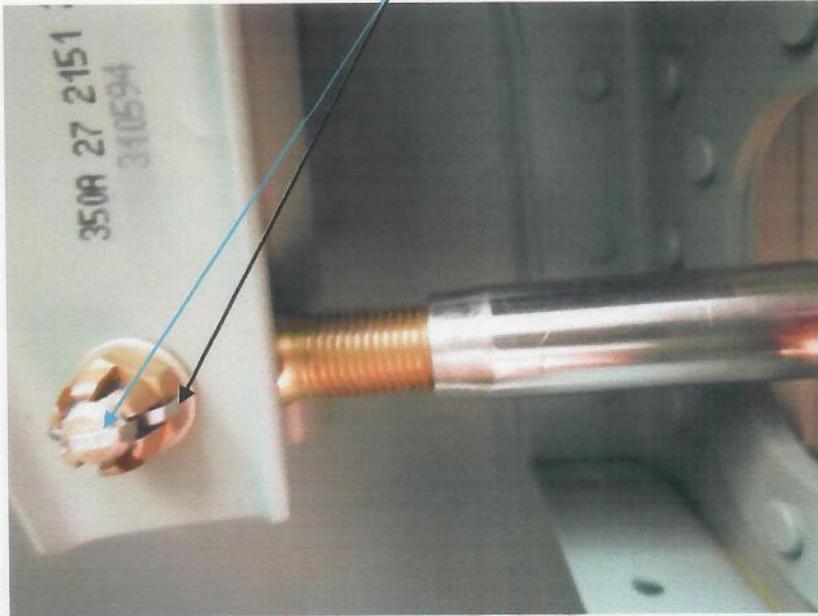
Mais le constat le plus frappant est celui de l'absence de la goupille (fil à fouiner) à côté de la pièce qui est retrouvée dans la coque de l'empennage de l'hélico, cette goupille permet à ce que la pièce en question résiste aux mouvements récurrents qu'elle aurait à subir pendant le vol. Ce constat nous laisse croire que la pièce n'était pas fouinée le jour de la fabrication ou assemblage de l'hélico accidenté. Donc, après avoir subi plusieurs mouvements, soit 313.75 hrs de vol depuis sa fabrication, la pièce a fini par céder à cause de l'absence de la goupille qui était censée renforcer le serrage de la pièce contre tous mouvements comme nous le renseigne l'image de la pièce semblable à celle qui a occasionné l'accident.

Fig.9. Goupille (fil à fouiner)

La cause de cet accident pourrait-être due à l'erreur humaine de la part du constructeur. Ce dernier a oublié de placer la goupille lors de l'installation de la pièce qui a occasionné l'accident de l'hélico. La pièce n'avait pas été fouinée par le constructeur avant sa livraison auprès de SAVANNAH HELICOPTERS.

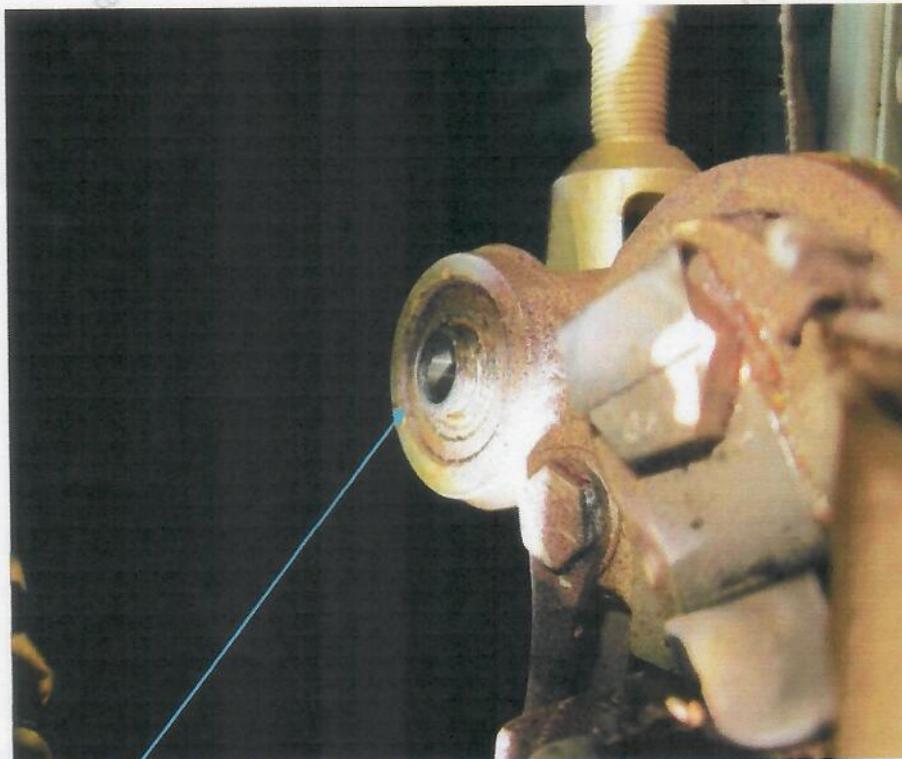
Fig.10. Chambre où se trouvait la pièce

Les indices recueillis après inspection de l'épave nous laissent croire que la pièce avait été mal serrée par le constructeur AIRBUS HELICOPTERS lors de la fabrication ou l'assemblage de l'hélico accidenté avant sa livraison auprès de compagnie SAVANNAH HELICOPTERS.
