REPUBLIQUE DEMOCRATIQUE DU CONGO  
MINISTERE DE TRANSPORTS ET VOIES DE COMUNICATION  
BUREAU PERMANENT D'ENQUETES D'ACCIDENTS ET D'INCIDENTS  
D'AVIATION  
BPEA

**RAPPORT PRELIMINAIRE SUR L'ACCIDENT SURVENU, A  
L'AERONEF DE TYPE LET 410-UVPE IMMATRICULE 9S-GEN  
APPARTENENT A LA COMPAGNIE AERIENNE DOREN AIR  
CONGO, EN DATE DU 13 AOUT 2020 PRES DE L'AEROPORT DE  
KAVUMU**

SEPTEMBRE 2020

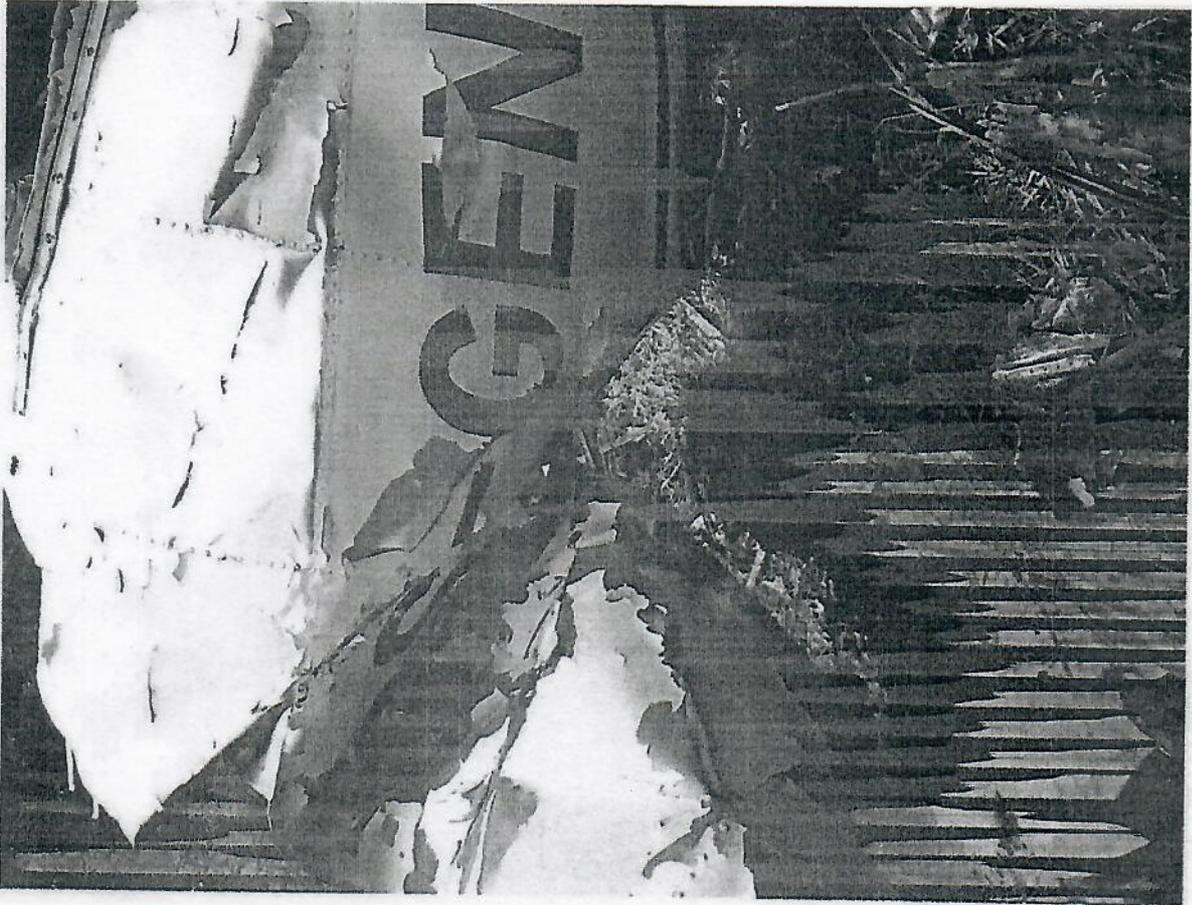
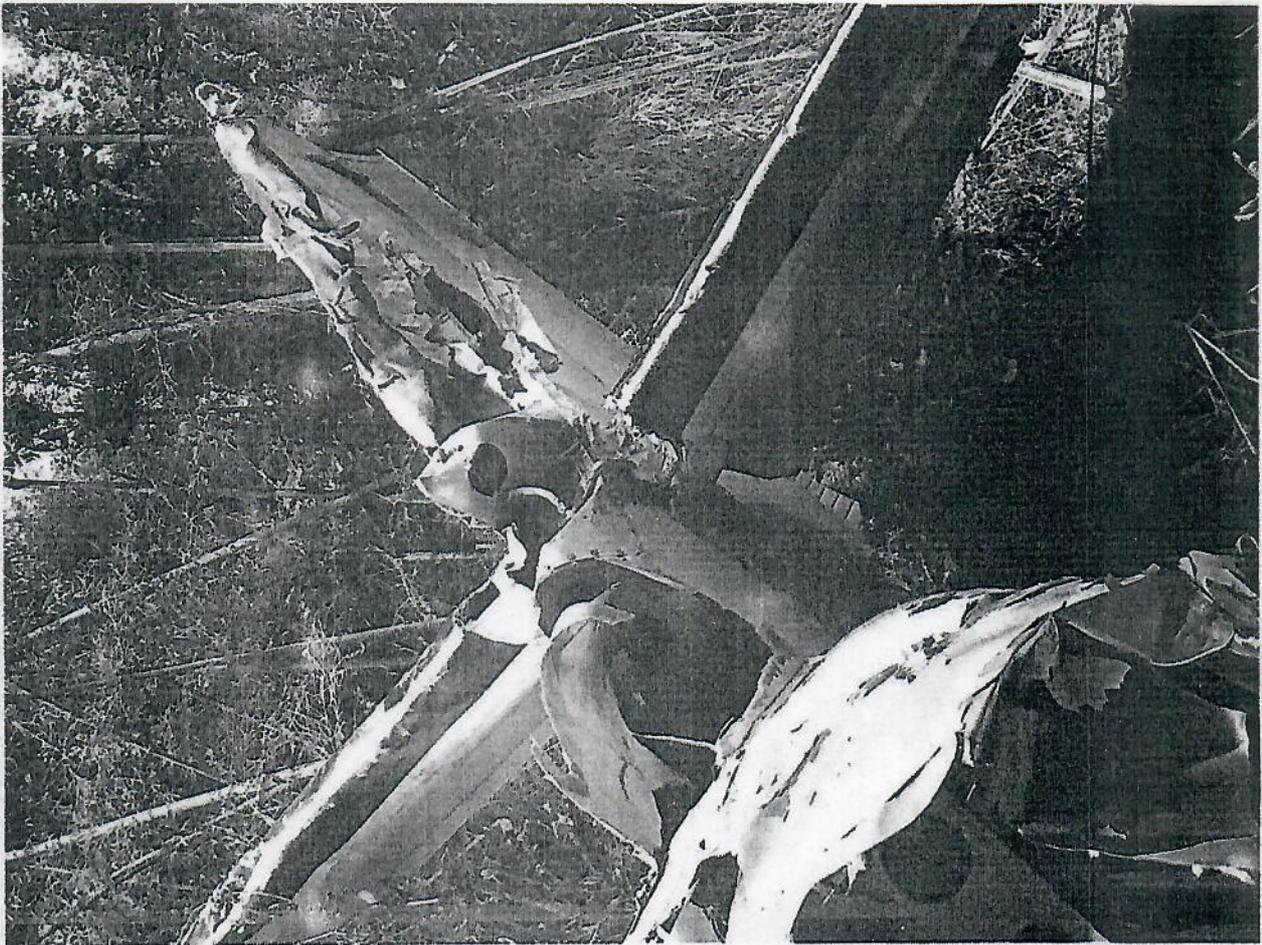
### **1.12. Renseignements sur l'épave et sur l'impact**

L'avion s'est écrasé et ne peut plus être réparé.
