BPEA/ACCID/04/2014

**RAPPORT PRELIMINAIRE D'ENQUETE TECHNIQUE SUR  
L'ACCIDENT DE L'AERONEF DE TYPE LET 410 UVP  
IMMATRICULE 9Q-CXB SURVENU LE 23 AOÛT 2014 AU  
PARC NATIONAL DE KAHUZI BIEGA.SUD KIVU/RDC**

Bureau Permanent d'Enquêtes d'Accidents d'Aviation

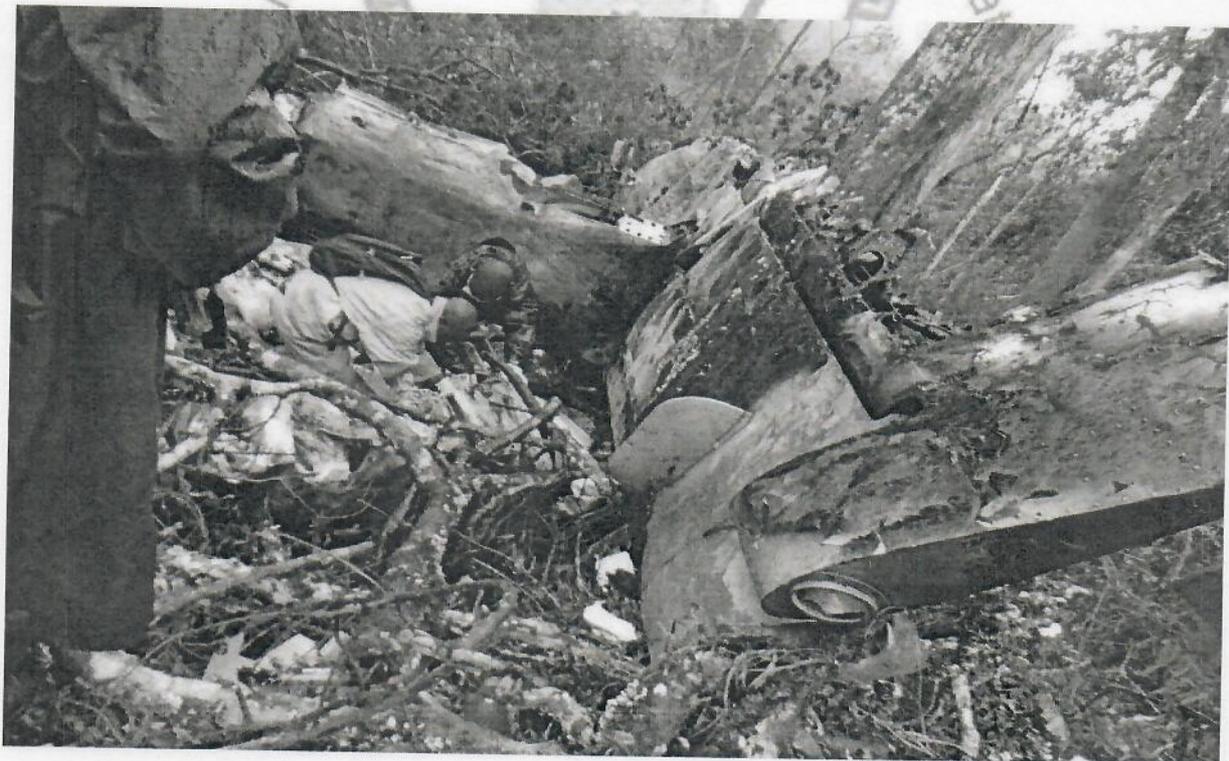
L'aéronef complètement détruit et calciné.

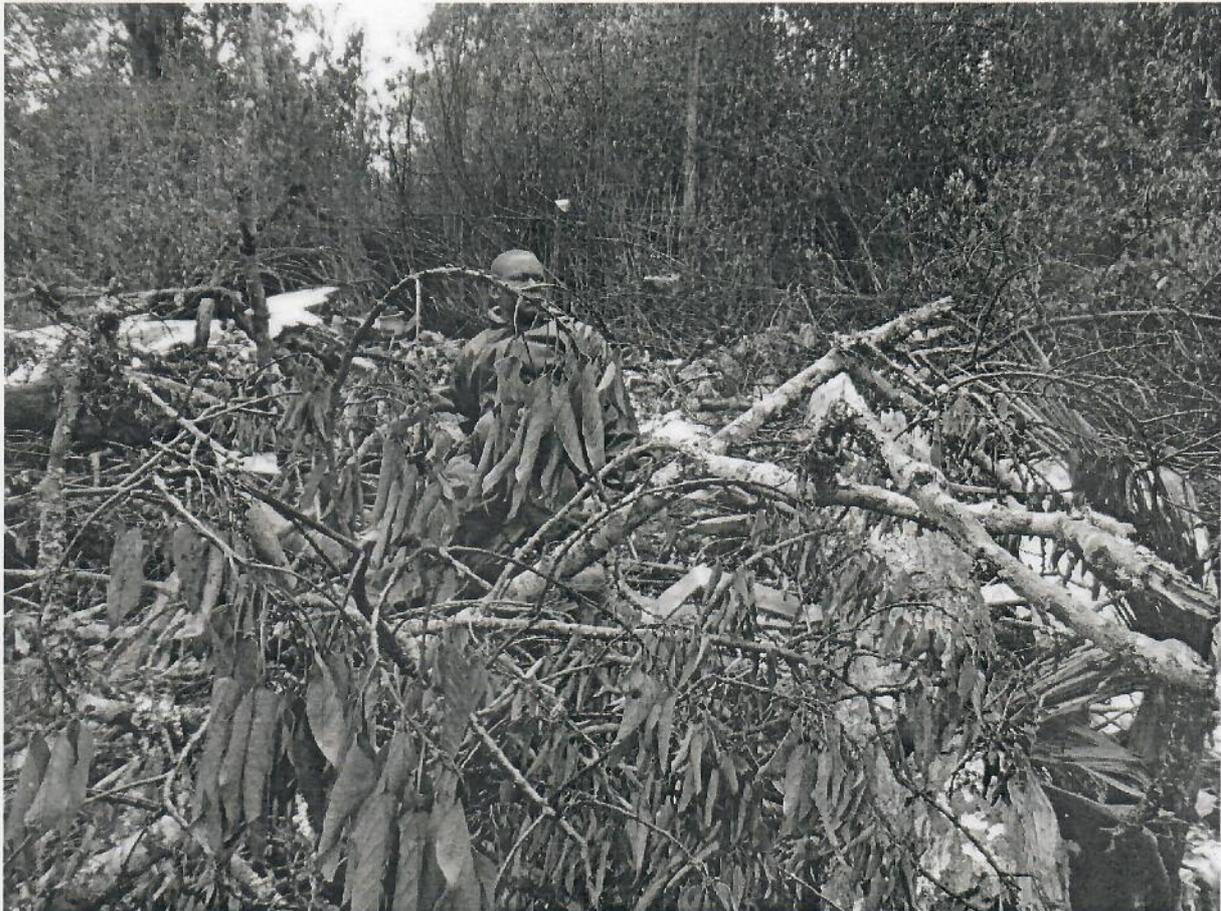
Destruction de la faune dans la trajectoire de l'avion avant l'impact et pollution de l'environnement.

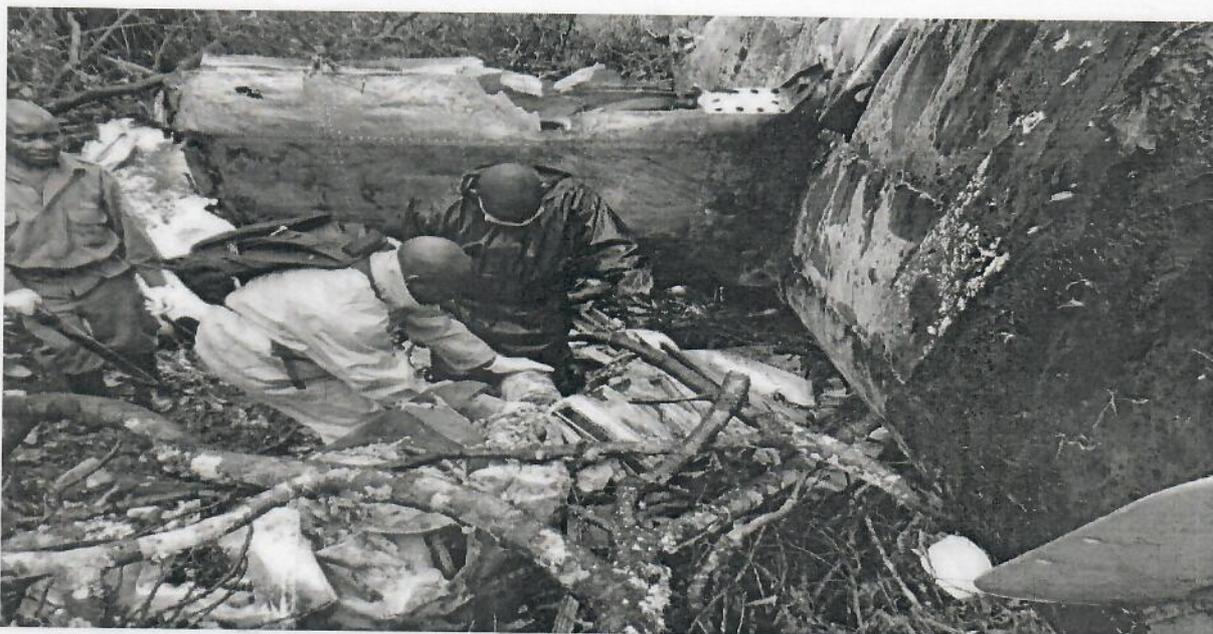
L'épave est complètement détruite par la force des impacts violents sur les arbres et sur la colline Irunga
