BPEA/ACCID/ 01 /2018

RAPPORT CIRCONSTANCIE

**Accident de l'aéronef de type B 737-300,
Immatriculé 9S-ASG, appartenant à la
compagnie SERVE AIR, survenu à l'aéroport de
Luano, à Lubumbashi
le 04 mars 2018.**

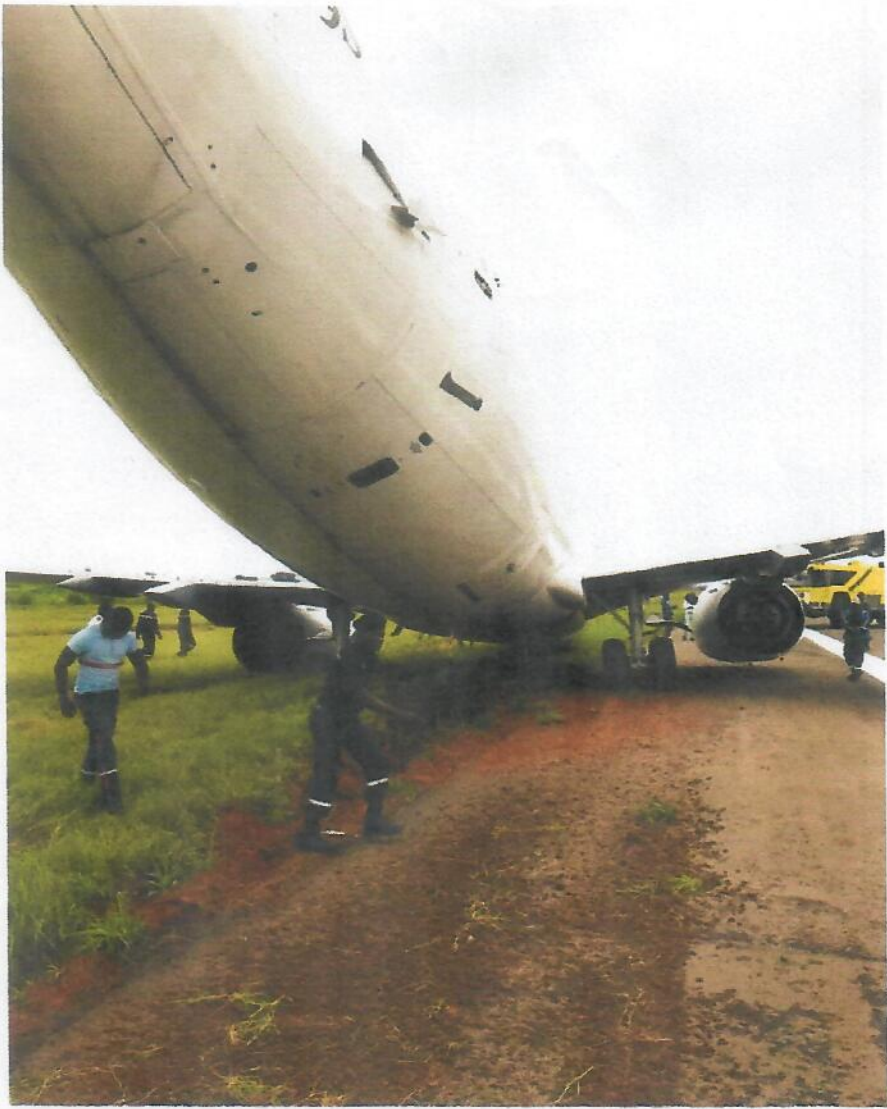
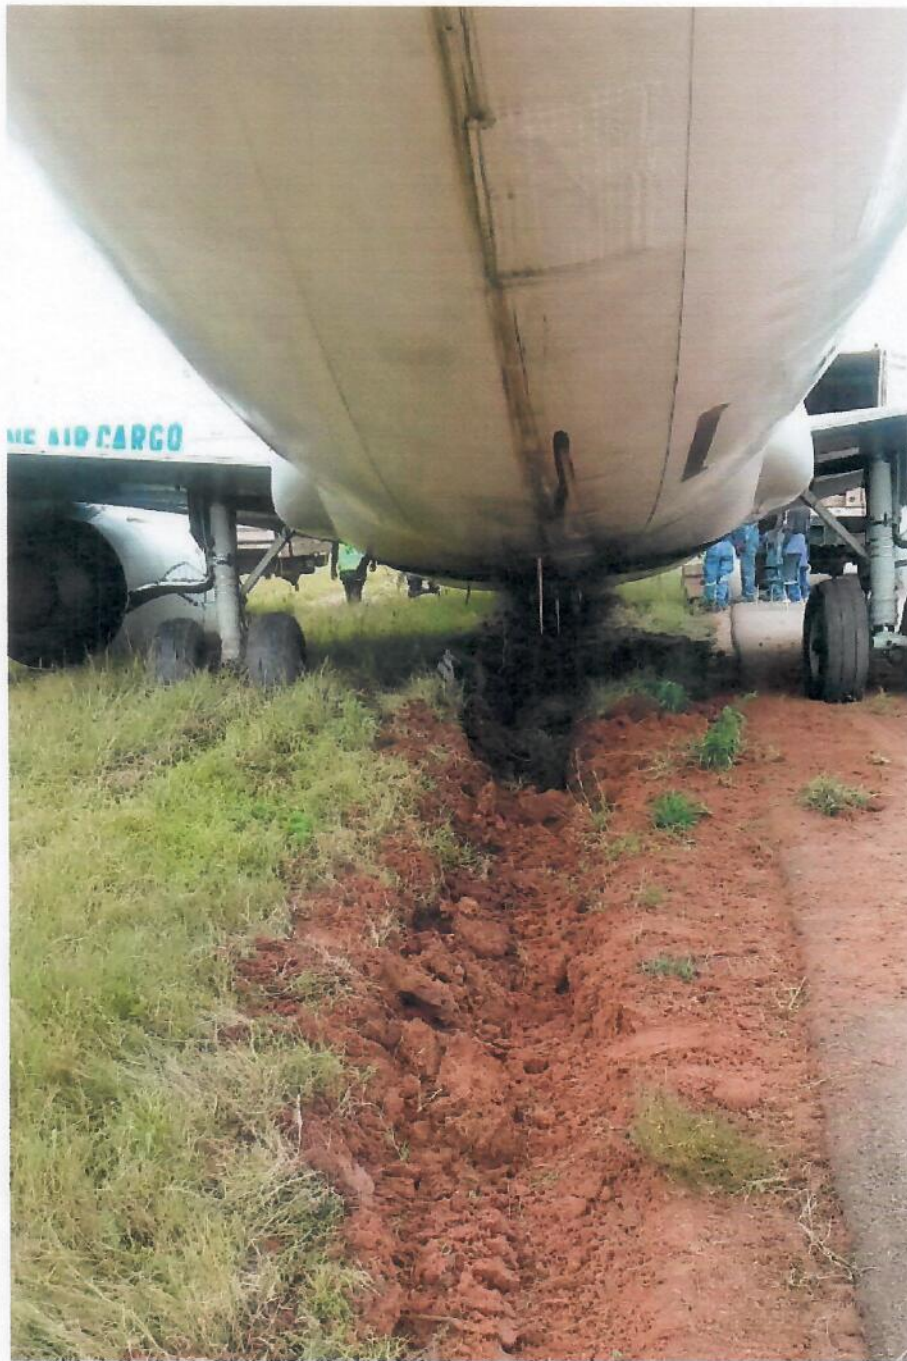
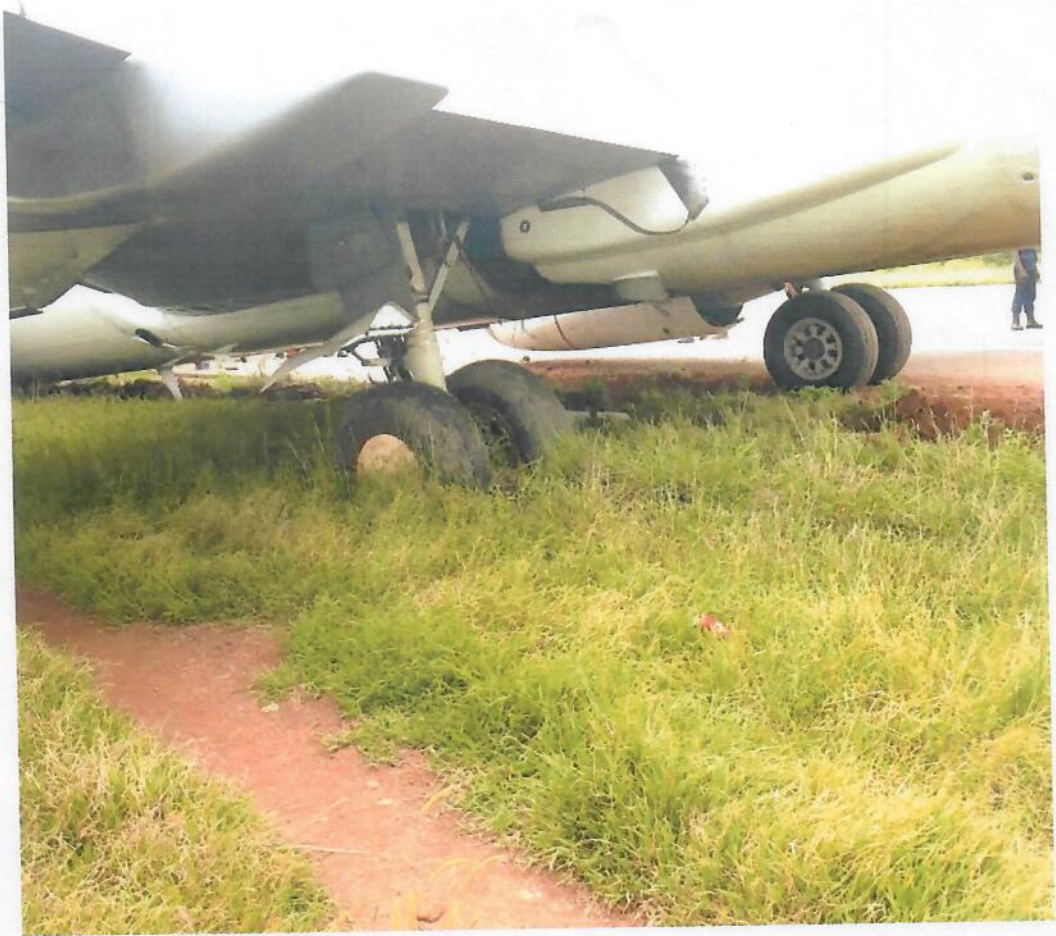
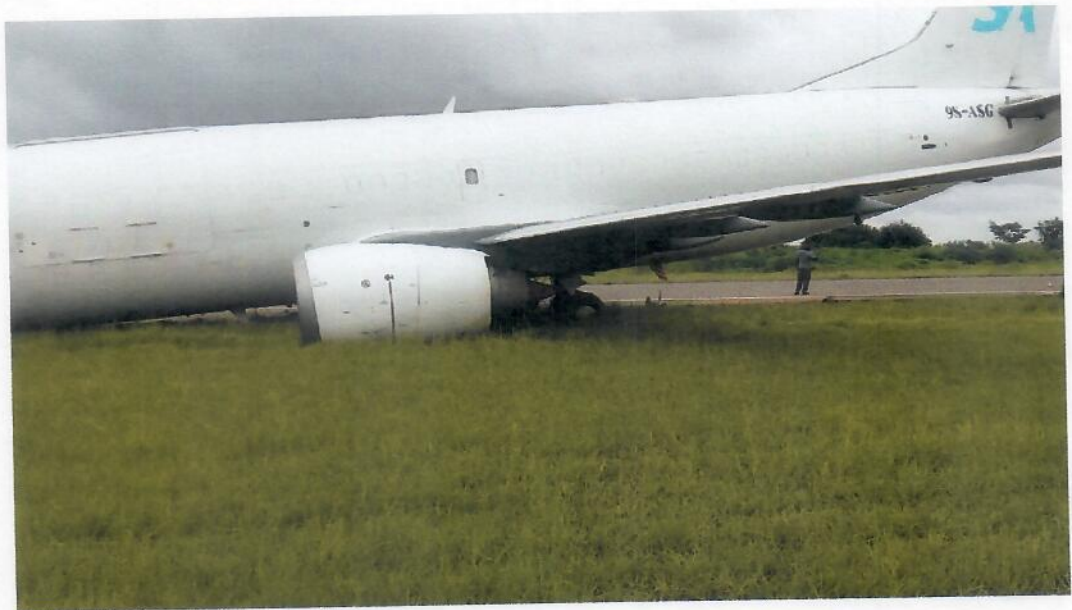
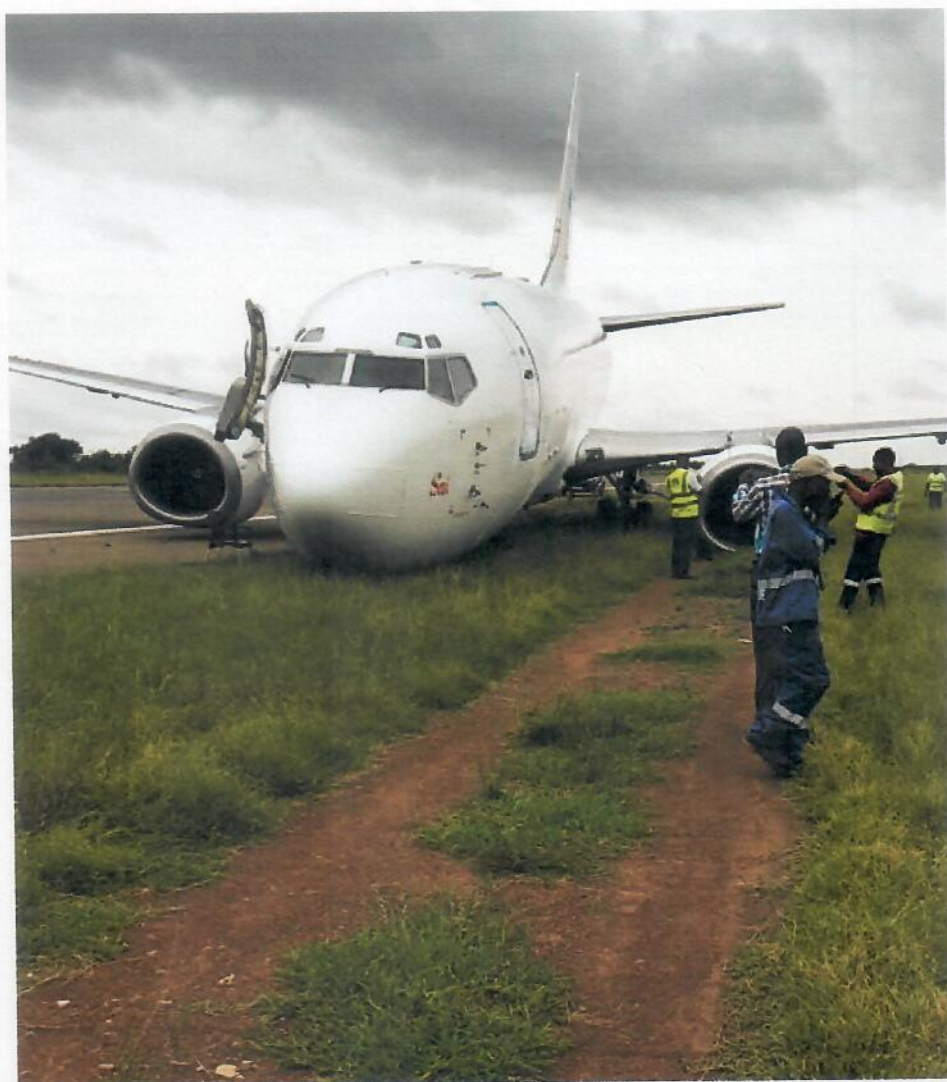
- Toute la partie basse avant de l'aéronef est endommagée à partir de la station 294.5 à 360 et de S-25L à LA S-25R, le skin, les lisses et les couples sont aussi endommagés ;
- De la station 235.8 à station 294.5, le surround de nose wheel well est endommagé aussi ;
- Le train de roue avant cassé et arraché de la structure ;
- Les trappes dudit train arrachés.
