BPEA/INCID 02/2016

**RAPPORT FINAL D'ENQUETE TECHNIQUE SUR LA COLLISION SURVENUE
LE 21 JUIN 2016 ENTRE LE CHARIOT TRACTE PAR UNE CAMIONNETE DE
MARQUE TATA IMMATICULE CH059 DE CONGO HANDLING SERVICES
(CHS) ET L'AERONEF DE TYPE DHC-8-400,
IMMATICULE 9Q-DKV DE CONGO AIRWAYS A L'AEROPORT
INTERNATIONAL DE KINSHASA / N'DJILI**

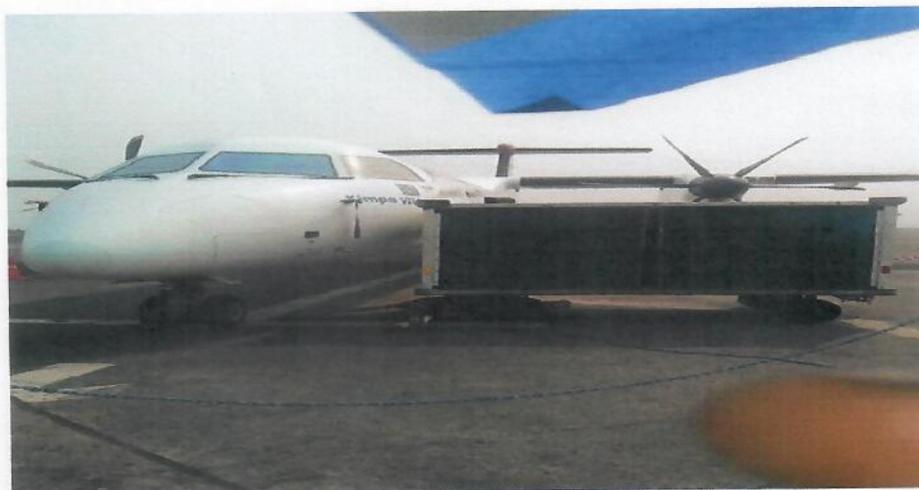
Figure 1a

Pendant qu'il tractait son chariot, quelques mètres plus loin, le conducteur entend soudainement un bruit anormal, en regardant dans le rétroviseur, aperçut le chariot détaché de la fourgonnette et se dirigeant vers l'avion de type DHC-8-400 immatriculé 9Q-DKV, appartenant à la compagnie Congo Airways, en stationnement au parking N°1 de l'aéroport international de N'djili.

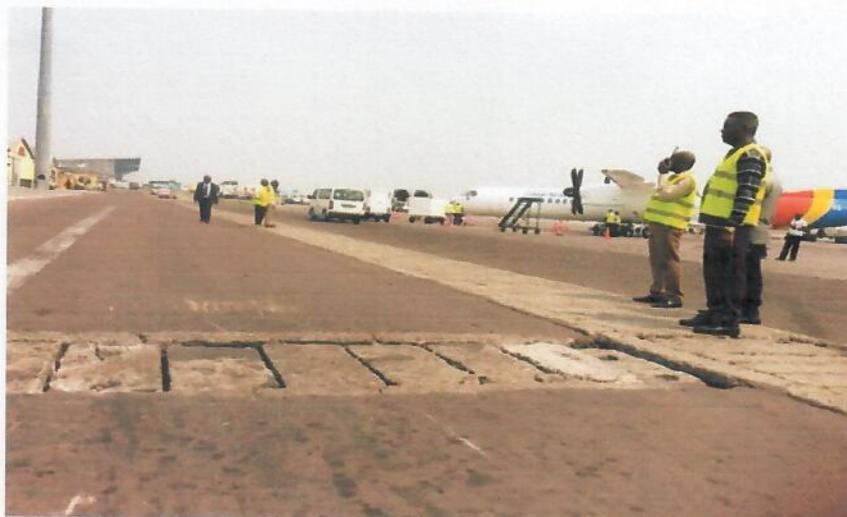
Figure 2

Le conducteur de la fourgonnette de tractage roulait à une vitesse de plus ou moins 45 km/h. la PIN constituée d'un écrou de 32' et un boulon, l'écrou se dévissait progressivement, au passage sur ces dalles ; le boulon céda et laissa le chariot libre. Après avoir fait un bon sur les dalles, il s'est dévissé et l'écrou a cédé du timonier.

Le timon va quitter sa loge et ainsi le chariot va se détourner de sa trajectoire de départ suite à la force centrifuge pour se diriger vers l'avion de type DHC-8-400 immatriculé 9Q-DKV appartenant à la compagnie aérienne national Congo Airways en stationnement au parking n°1 de l'aéroport international de N'djili et ainsi finir sa course.

Le conducteur du véhicule a vu le chariot le dépasser par la droite, se diriger vers l'aéronef et se plaquer sur celui-ci en endommageant la structure.

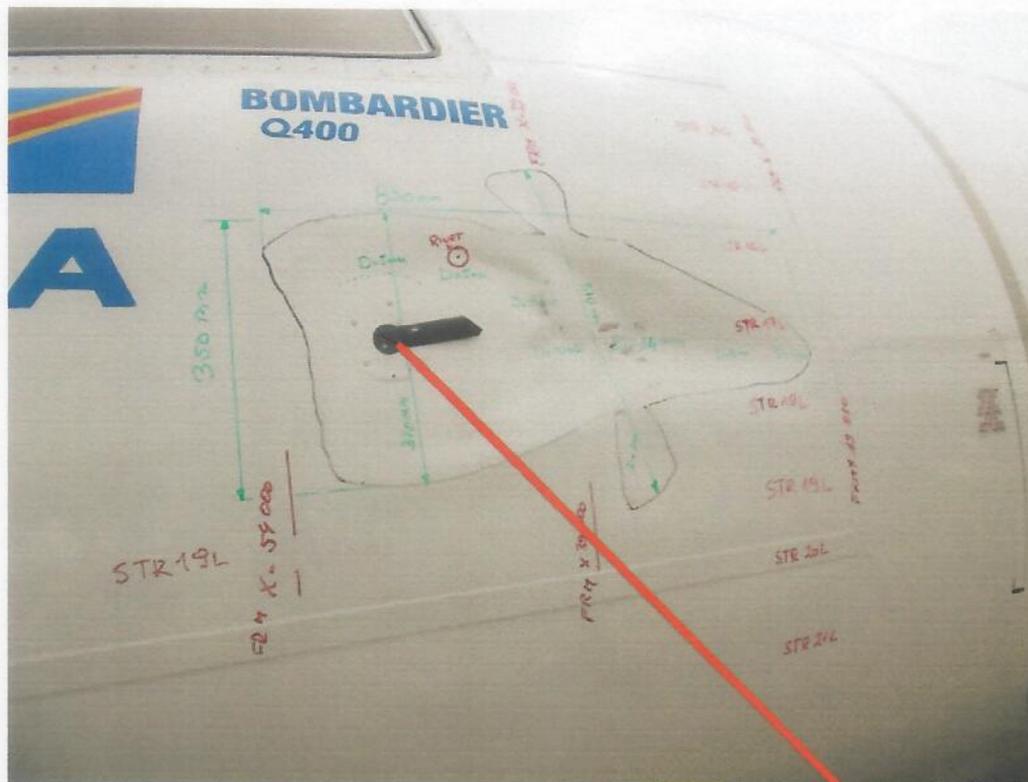
Figure 3

- La sonde de l'angle d'attaque (angle of attack probe) endommagée
- Le revêtement entre des stations X-54000 et X-19850 sévèrement touché d'une surface équivalente à 0,40m x 0,30m

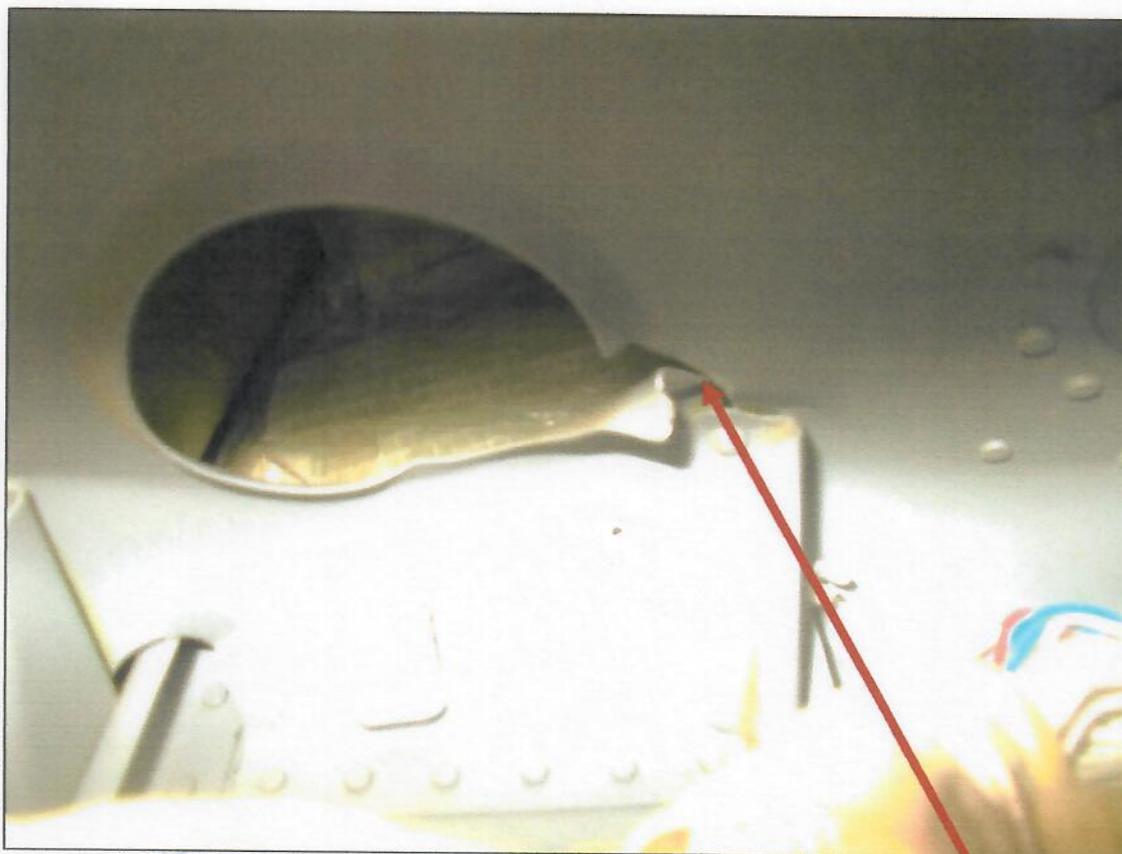
Sonde angle
d'attaque

- Le couple X-39000 endommagé
- La lisse STR 16L criquée

La lisse STR 16L
craquée

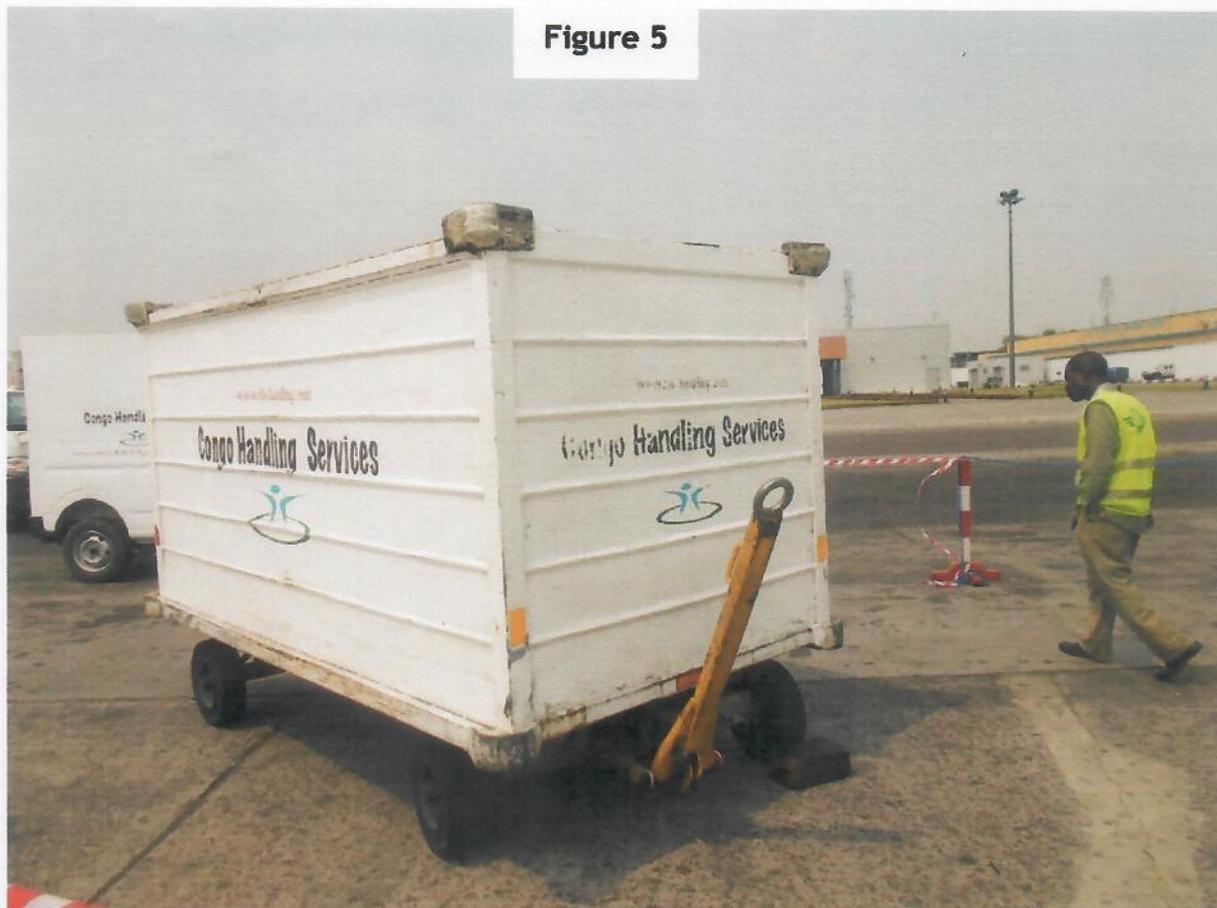
Figure 5

- Aucun dommage

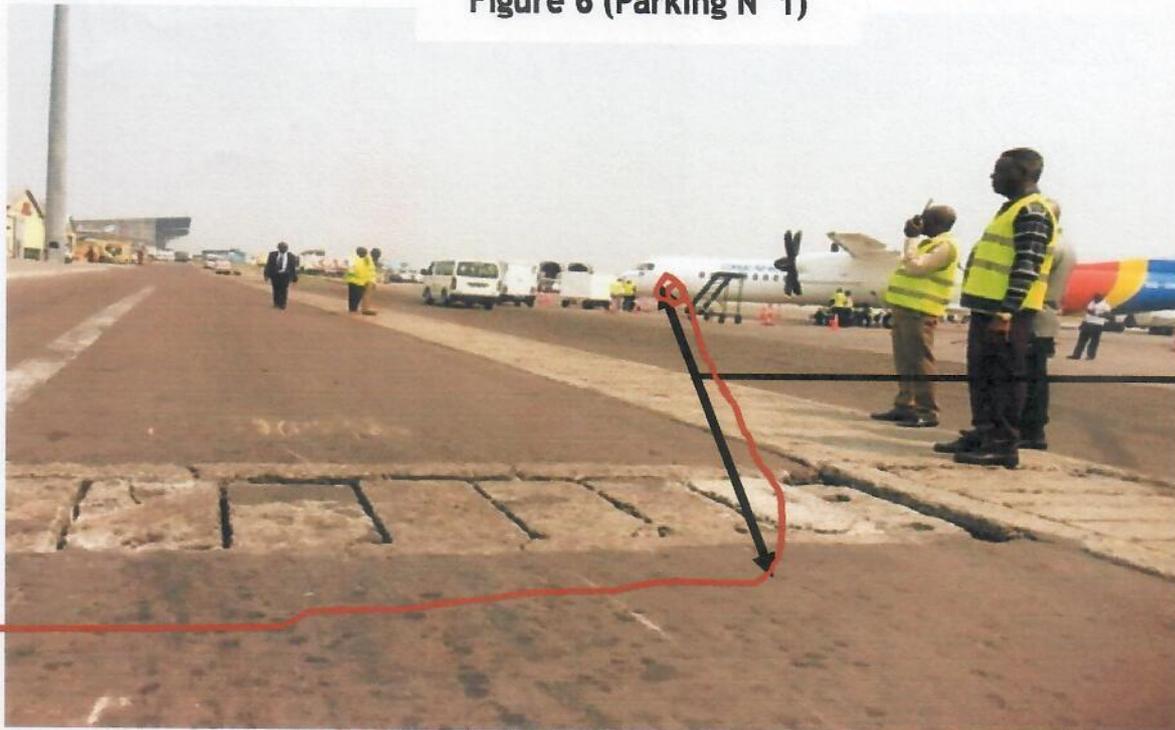
Figure 6 (Parking N° 1)

Trajectoire à l'impact

Séquence à l'impact : l'impact était virulent

Configuration de l'aéronef : l'aéronef était en stationnement après le vol effectué la veille de l'incident.

- Nivelier les dalles du caniveau traversant la voie de circulation principale des véhicules.
