**RAPPORT FINAL DE L'ENQUÊTE TECHNIQUE SUR
L'ACCIDENT SURVENU À L'AÉRONEF DE TYPE CESSNA
Caravan 208, Immatriculé 5x-ASI, EXPLOITÉ PAR LA
COMPAGNIE AÉRIENNE AIRFAST, LE 22/04/2023, À OBAY/
Nord -KIVU**

Jun 2023

SYNOPSIS

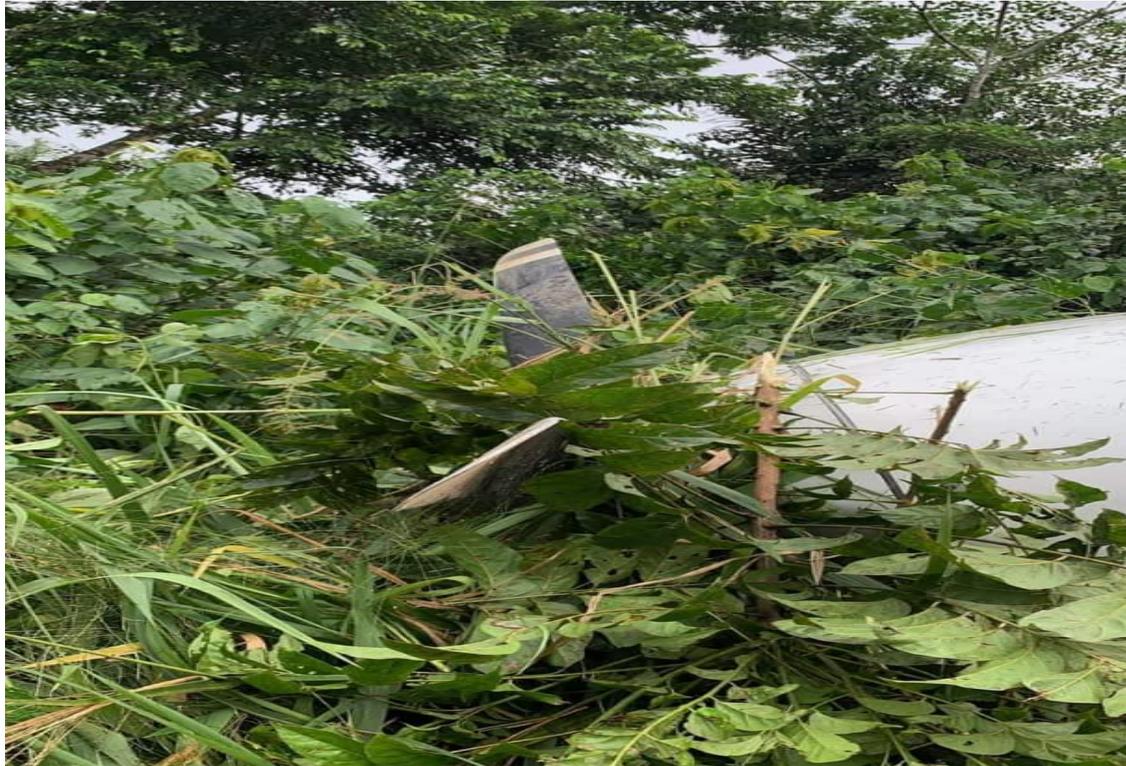
- Le bord d'attaque de l'aile gauche adjacent au tube de Pitot était déformé vers l'intérieur ;
- Les boulons reliant la fourche sous le capot moteur à la roue de nez ont été cisailés ;
- Une antenne du côté gauche sous la nacelle de changement a été arrachée ;
- Deux des 3 pales d'hélice légèrement tordues ;
- Une fissure est visible sur le couvercle en plastique des phares d'atterrissage LHS.
