BPEA/ACCID 03/2018

RAPPORT FINAL

Accident de l'aéronef de type ANTONOV 2

Immatriculé 9S-GFS, appartenant à l'exploitant Air Kasai,
Survenu le 27 juillet 2018 à Kamako, Province du Kasai
République Démocratique du Congo

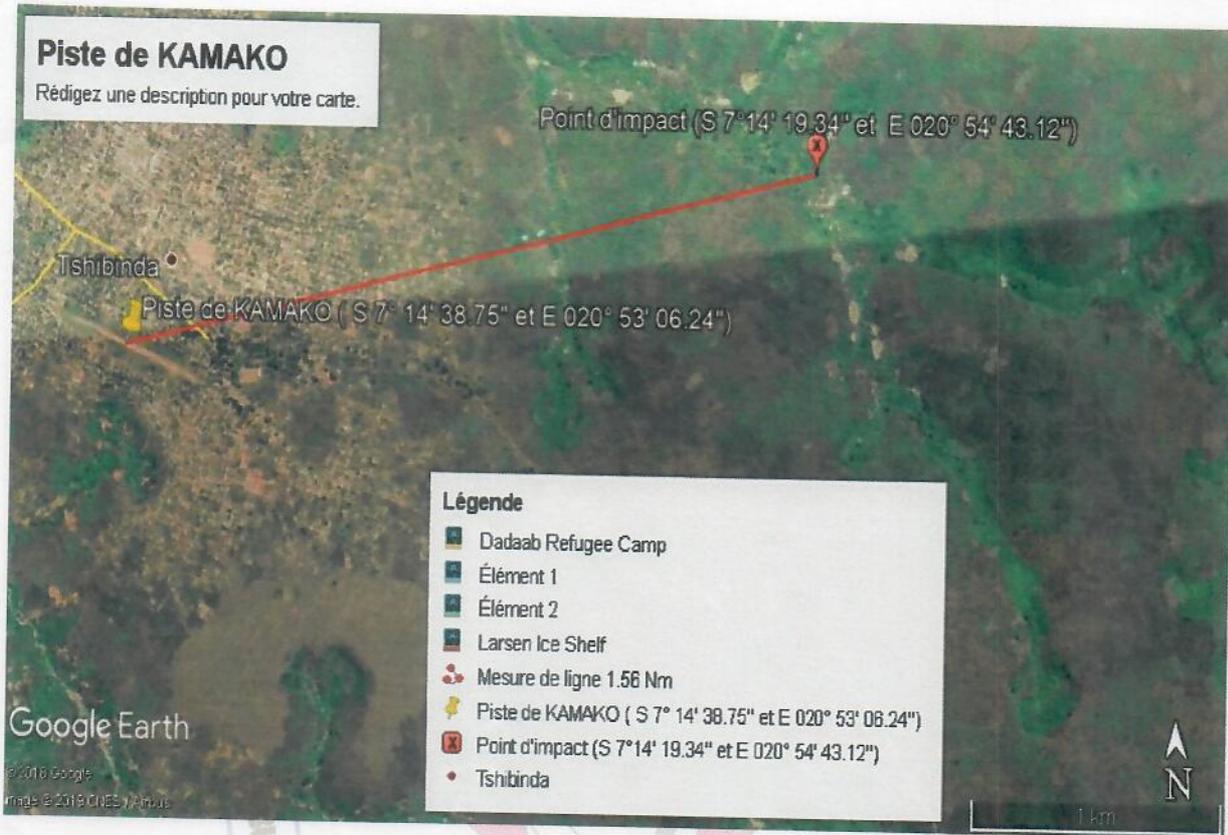
L'aéroport ne possède aucun moyen de communication, l'on ne sait pas si le pilote avait lancé un message de détresse (mayday....) ou pas. Ainsi le secours s'est avéré difficile et l'indication de l'emplacement où l'aéronef était tombé. Le passager rescapé grâce à son mobile qu'il avait en poche a pu alerter Kamako du crash. Ainsi le secours s'est précipité vers cet endroit et avec les moyens rudimentaires : seau, bêche etc. La population a pu éteindre le feu mais tout était fortement consumé et calciné. Ils n'ont pu dégager que les corps calcinés.

Le pilote et le passager rescapé étaient légèrement blessés. Ils ont été transportés dans un centre de santé proche où on leur a administré des soins primaires avant d'être acheminés à Kinshasa pour le pilote et le passager à Kananga. Les corps calcinés ont été retirés de l'avion et l'administration publique s'était chargée de leur enterrement à Kamako.
