BPEA/ACCID/01/2016

RAPPORT FINAL

Accident de l'hélicoptère de type « *Ecureuil* » AS 350 B3,
immatriculé ZS-RCO, survenu en date du 18 janvier 2016 à
KITUTU dans la Province du Sud-Kivu.

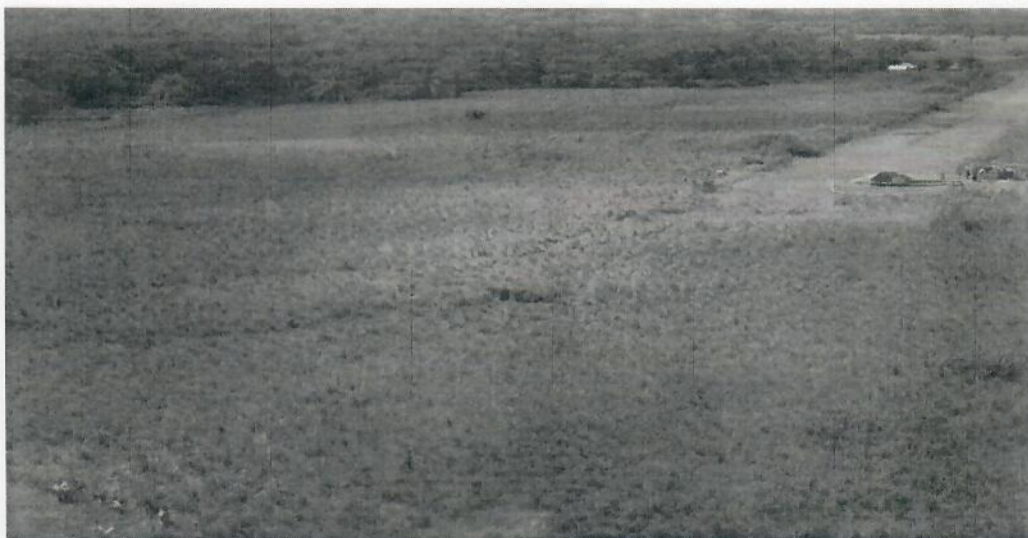
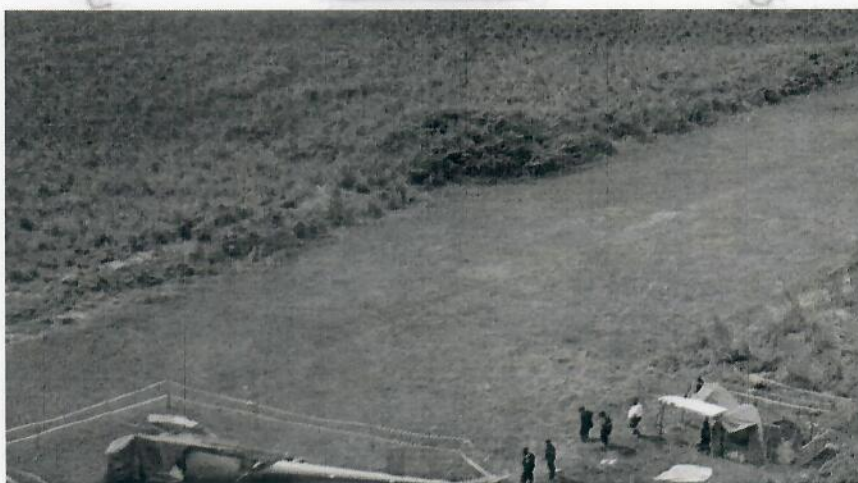
Le village de KITUTU dispose d'une piste d'atterrissage en terre battue de 800 mètres de longueur et d'environ 25 mètres de largeur, celle qui a servi au PIC d'effectuer son atterrissage d'urgence.

La piste est entretenue par la Communauté des Eglises Libres de Pentecôte en Afrique, CELPA en sigle, dont elle est la propriétaire.
Le dernier entretien de cette piste n'est pas renseigné.

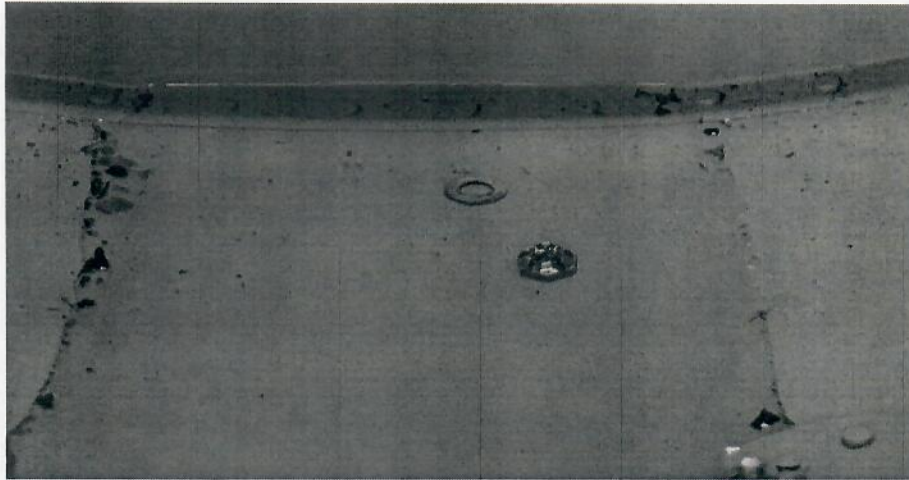
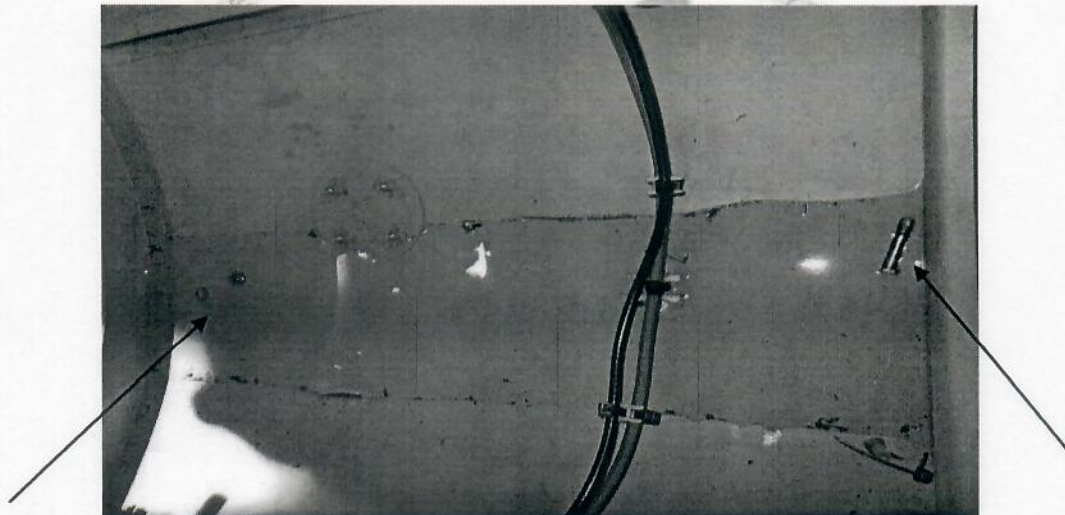
Hormis la pièce 099 (goupille ou Safety PIN), les pièces 061, 087 et 095 ont été retrouvées éparpillées dans le cône de queue de l'hélico en cause après l'accident.

Axe retrouvée dans la poutre de queue
