BPEA/ACCID/04/201

**RAPPORT FINAL D'ENQUETE TECHNIQUE SUR
L'ACCIDENT DE L'AERONEF DE TYPE LET 410 UVP
IMMATRICULE 9Q-CXB SURVENU LE 23 AOÛT 2014 AU
PARC NATIONAL DE KAHUZI BIEGA. SUD KIVU/RDC**

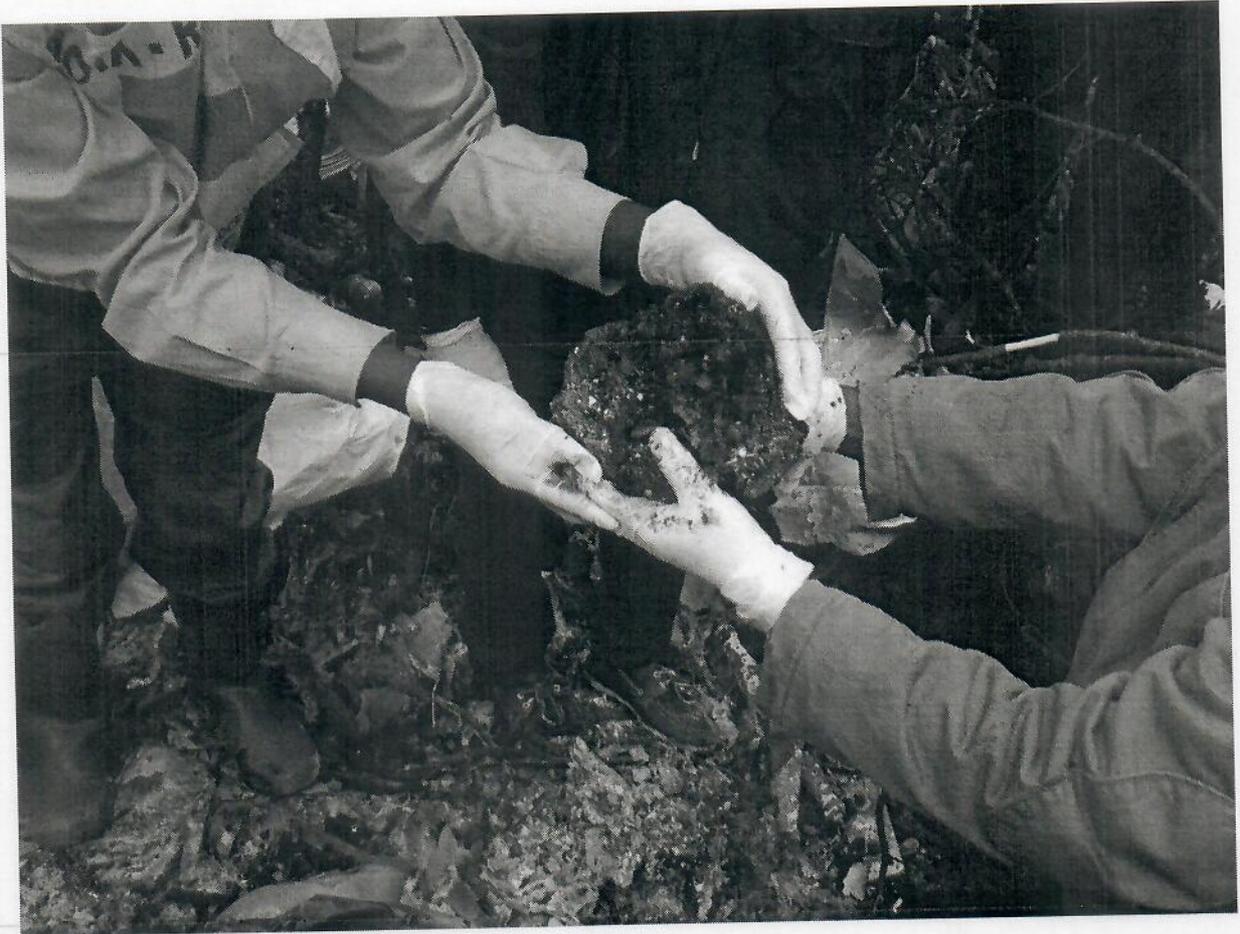
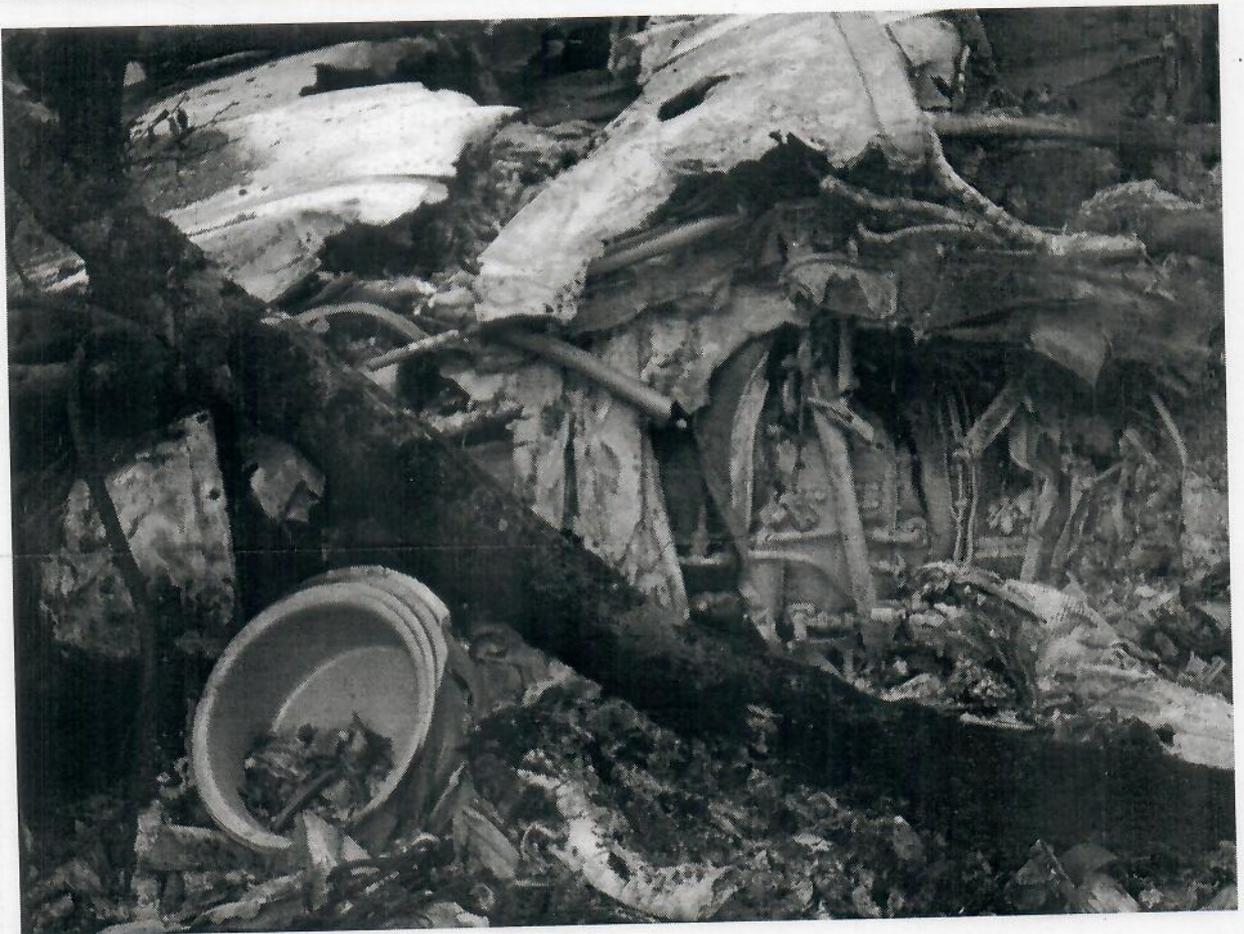
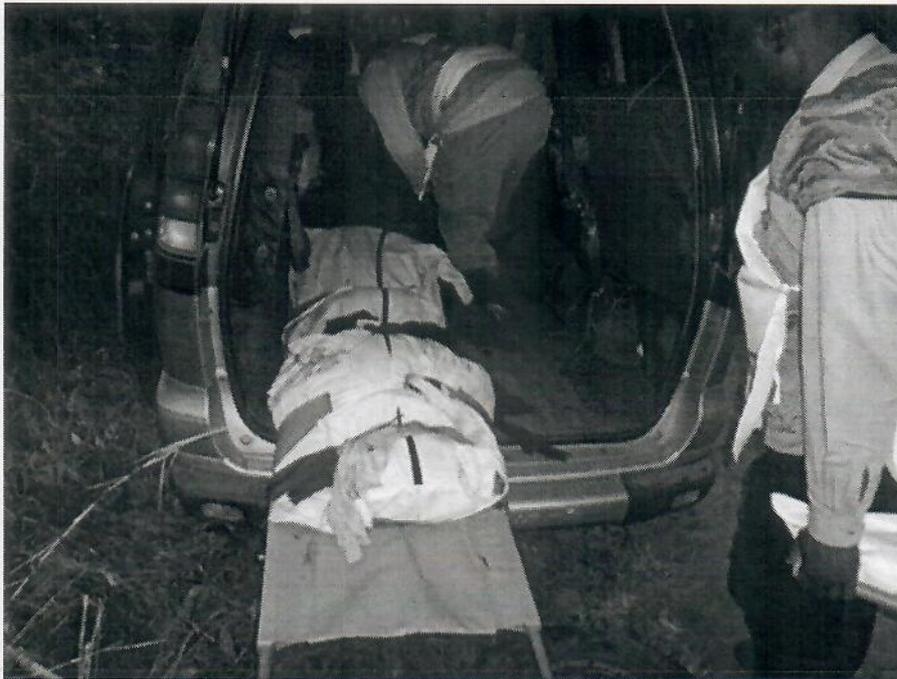
L'aéronef complètement détruit et calciné.

Les recherches et sauvetages ont permis de localiser l'aéronef accidenté le troisième jour du procès-verbal de la disparition de l'aéronef établi par la Régies des Voies Aériennes « RVA ».

Les quatre occupants de l'aéronef décédés ont été récupérés le quatrième jour des recherches.
