BPEA/ACCID/06/2014

**RAPPORT FINAL D'ENQUÊTE TECHNIQUE SUR L'ACCIDENT SURVENU
LE 25 OCTOBRE 2014 A L'AERONEF DE TYPE LET 410-UVP,
IMMATRICULE 9Q-COT, APPARTENANT A LA COMPAGNIE BIEGA
EXPLOITE PAR LA COMPAGNIE MANGO AIRLINES A SHABUNDA AU
SUD-KIVU**

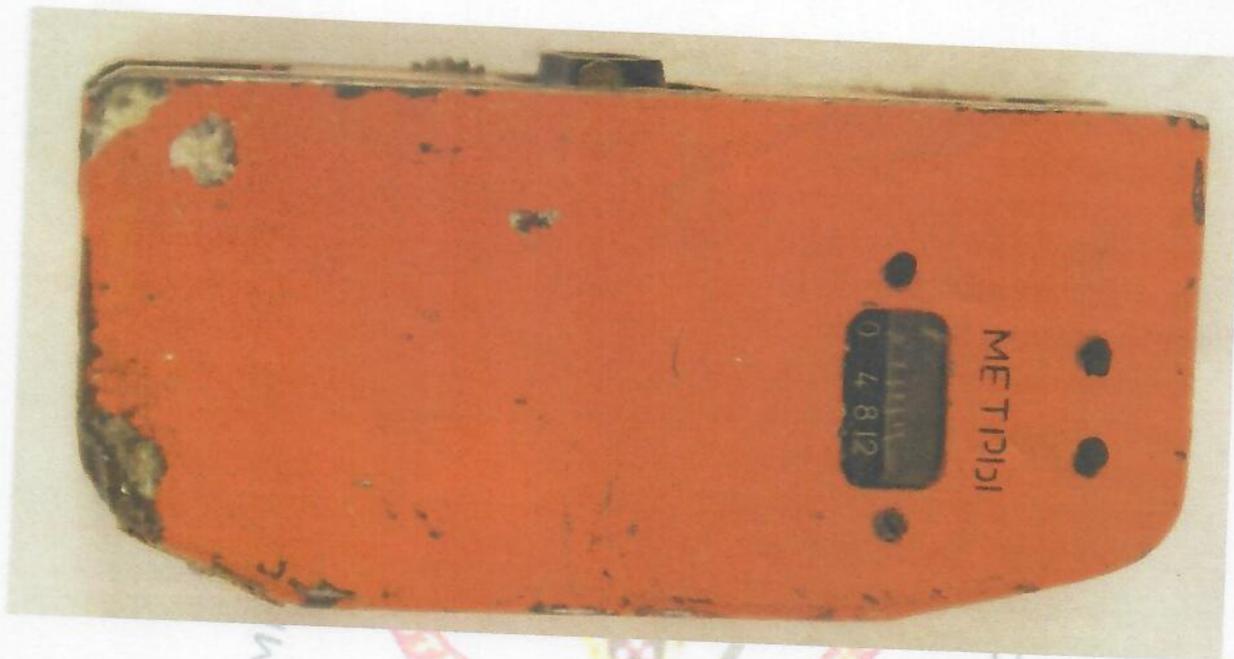
Fig. 3

1. L'indicateur du compteur du FDR resté bloqué avant le chiffre « 0 » d'après les images de photo 1, 2 et 3 (figures 1, 2 et 3) ;
2. Le film est complètement détruit, enroulé dans une des bobines à l'état de clarté, sans enregistrement des paramètres de vols ni de photographie prise (figure 4) ;
3. Les 2 bobines de l'enregistreur FDR sont détruites par la corrosion généralisée (figure 5) ;
4. Il est impossible de reconstituer les paramètres du vol du jour de l'occurrence
