BPEA/ACCID 01/2018

RAPPORT PRELIMINAIRE

Accident de l'aéronef de type BOIENG 737-300F
Immatriculé 9S-ASG, survenu à Lubumbashi (Luano)
Le 04 mars 2018

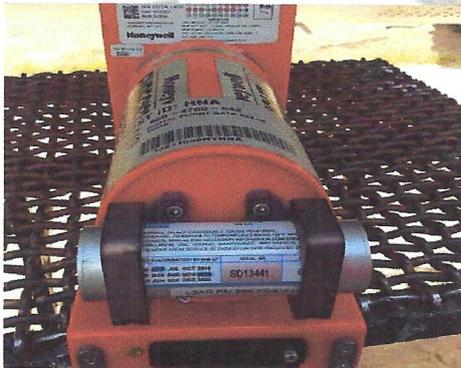
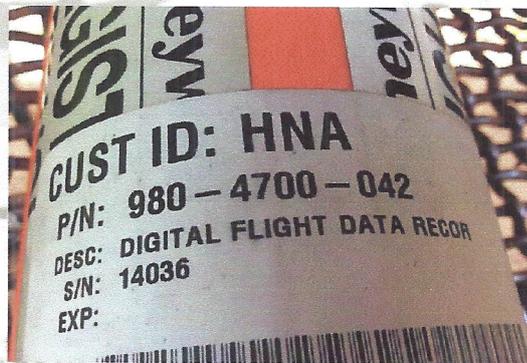
I.11.1 FDR

CUST ID : HNA P/N : 980-4700-042 S/N : 14036
DESC : DIGITAL FLIGHT DATA RECORDER

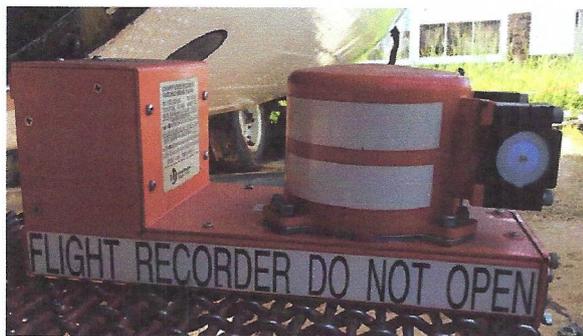
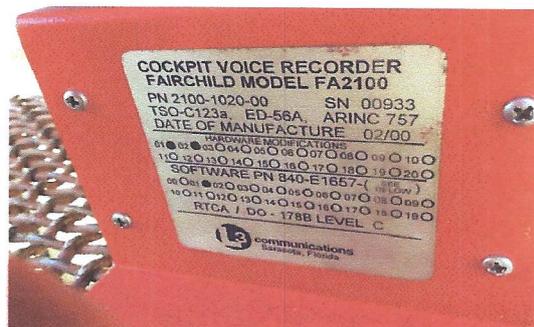
I.11.2 CVR

FAIRCHILD MODEL FA2100
P/N : 2100-1020-00 S/N : 00933
TSO-C123a ED-56A ARINC : 757
DATE OF MANUFACTURE 02/00

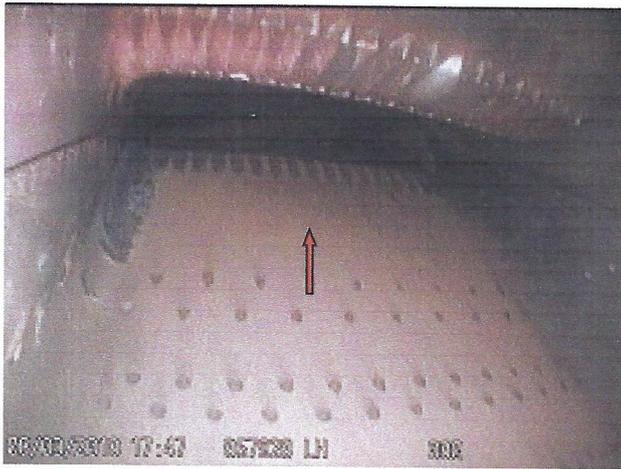
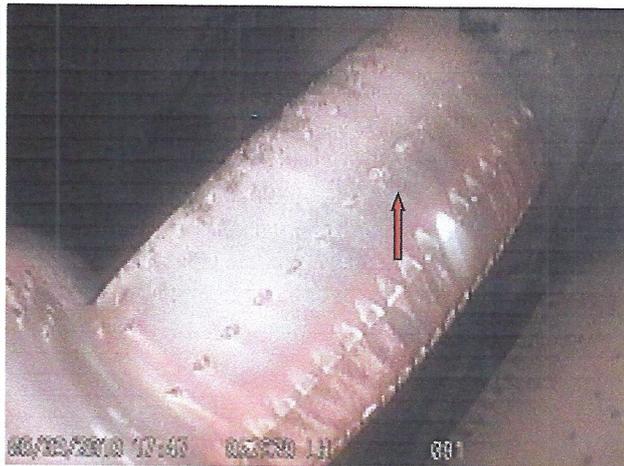
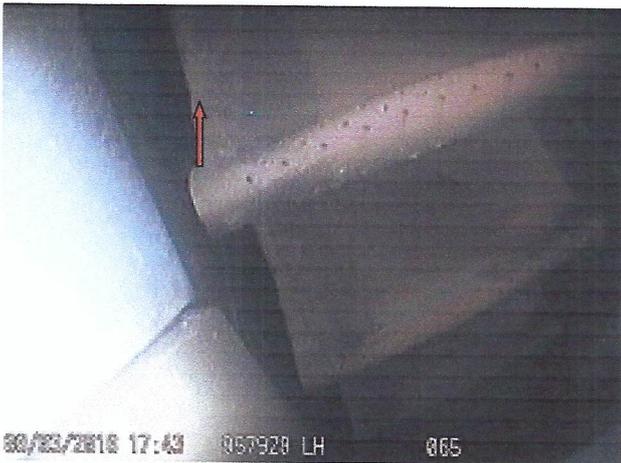
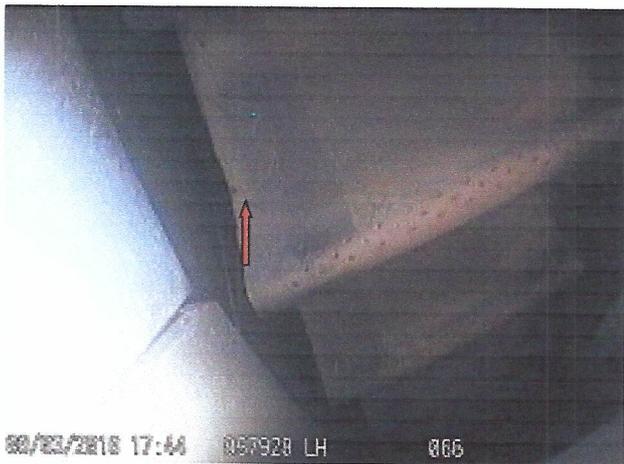
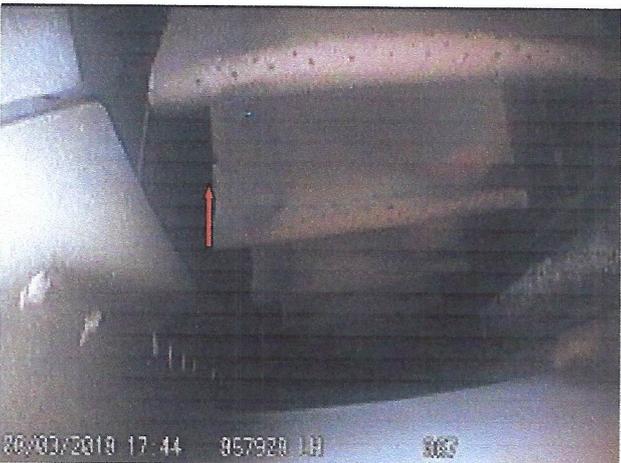
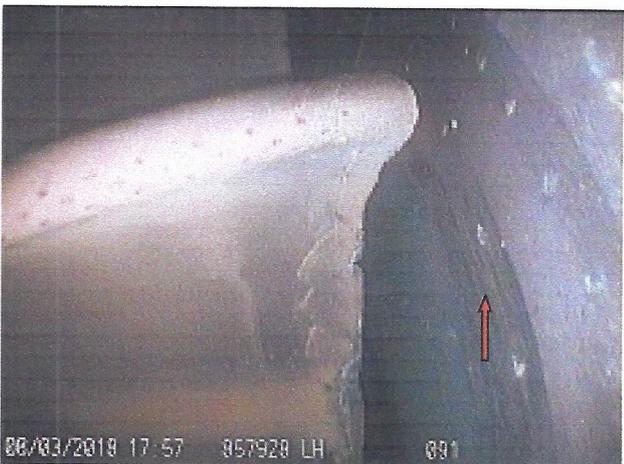
C1 fan assy: Found dirty No defects.

Swirl Fuel nozzles: Found with carbon build up

Combustion Liner: Carbon build up, light ceramic coating loss on Inner and Outer liner several deflectors found with minor heat erosion.

HPT Blades: Light heat erosion on blades tips and light rubbing on segment, minor crack in area A also found dirty.

Turbine section where found dirty we suggest to wash engine Compressor more often in A/W Maintenance Manual
