BPEA/ACCID/01/2016

RAPPORT PRELIMINAIRE

Accident survenu à l'hélicoptère de type « Ecureuil » AS 350 B3, immatriculé ZS-RCO, en date du 18 janvier 2016 à KITUTU dans la province du Sud-Kivu, appartenant à la compagnie aérienne SAVANNAH HELICOPTERES CC, opéré par la société BANRO CONGO MINING SA.

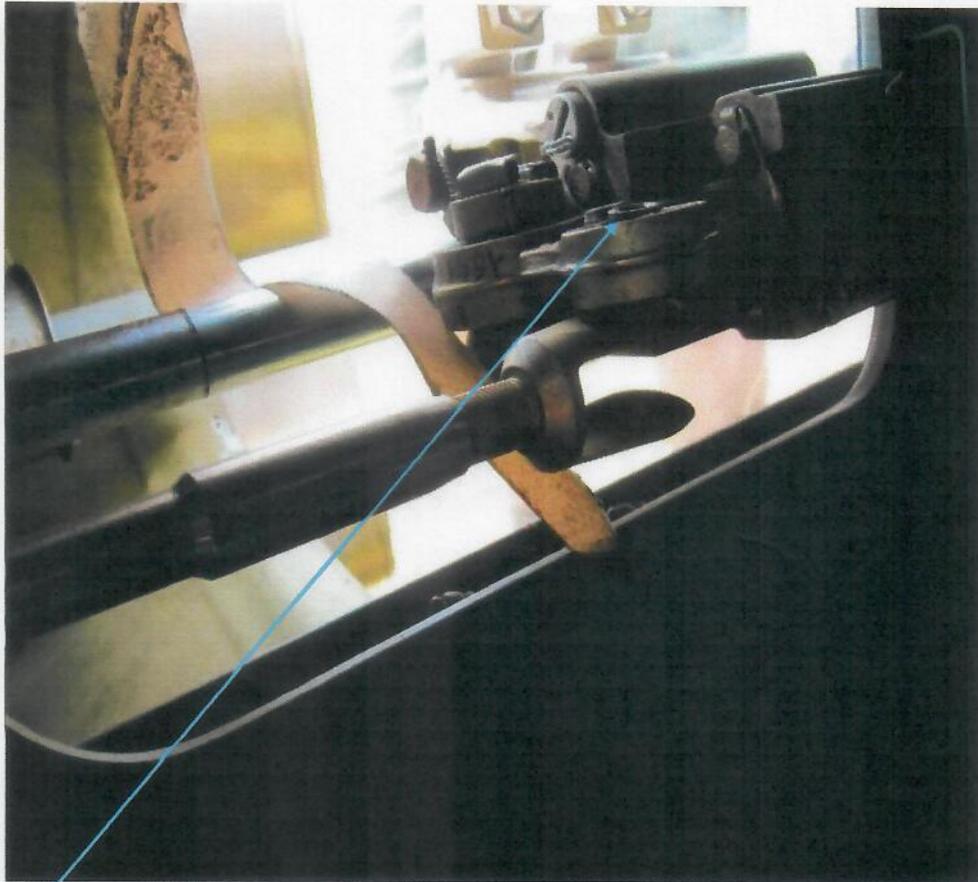
Mais le constat le plus frappant est celui de l'absence de la goupille (fil à fouiner) à côté de la pièce qui est retrouvée dans la coque de l'empennage de l'hélico, cette goupille permet à ce que la pièce en question résiste aux mouvements récurrents qu'elle aurait à subir pendant le vol. Ce constat nous laisse croire que la pièce n'était pas fouinée le jour de la fabrication ou assemblage de l'hélico accidenté. Donc, après avoir subi plusieurs mouvements, soit 313.75 hrs de vol depuis sa fabrication, la pièce a fini par céder à cause de l'absence de la goupille qui était censée renforcer le serrage de la pièce contre tous mouvements comme nous le renseigne l'image de la pièce semblable à celle qui a occasionné l'accident.

Les indices recueillis après inspection de l'épave nous laissent croire que la pièce avait été mal serrée par le constructeur AIRBUS HELICOPTERS lors de la fabrication ou l'assemblage de l'hélico accidenté avant sa livraison auprès de compagnie SAVANNAH HELICOPTERS.

La cause de cet accident pourrait-être due à l'erreur humaine de la part du constructeur. Ce dernier a oublié de placer la goupille lors de l'installation de la pièce qui a occasionné l'accident de l'hélico. La pièce n'avait pas été fouinée par le constructeur avant sa livraison auprès de SAVANNAH HELICOPTERS.
