BPEA/ACCID/04/2014

**RAPPORT PRELIMINAIRE D'ENQUETE TECHNIQUE SUR  
L'ACCIDENT DE L'AERONEF DE TYPE LET 410 UVP  
IMMATRICULE 9Q-CXB SURVENU LE 23 AOÛT 2014 AU  
PARC NATIONAL DE KAHUZI BIEGA.SUD KIVU/RDC**

Bureau Permanent d'Enquêtes d'Accidents d'Aviation

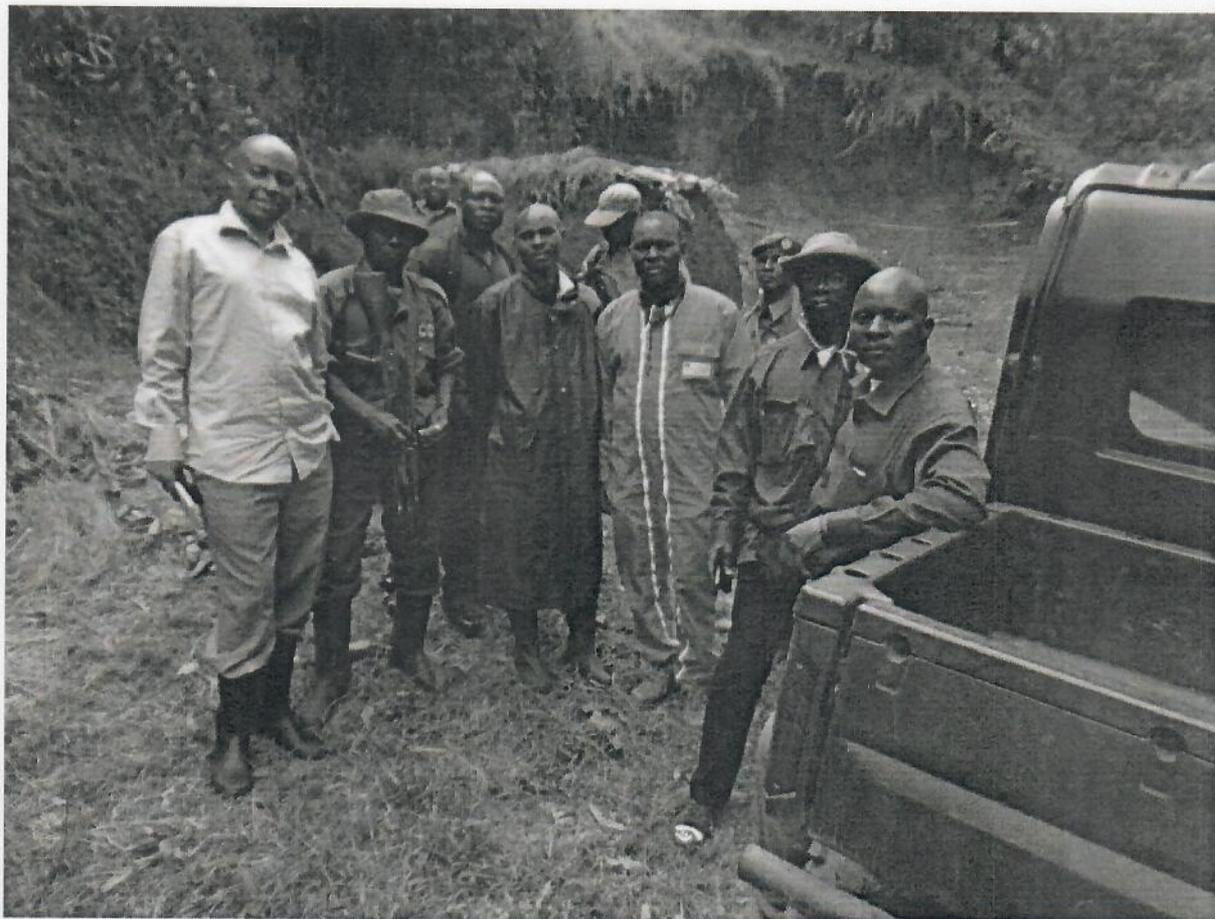
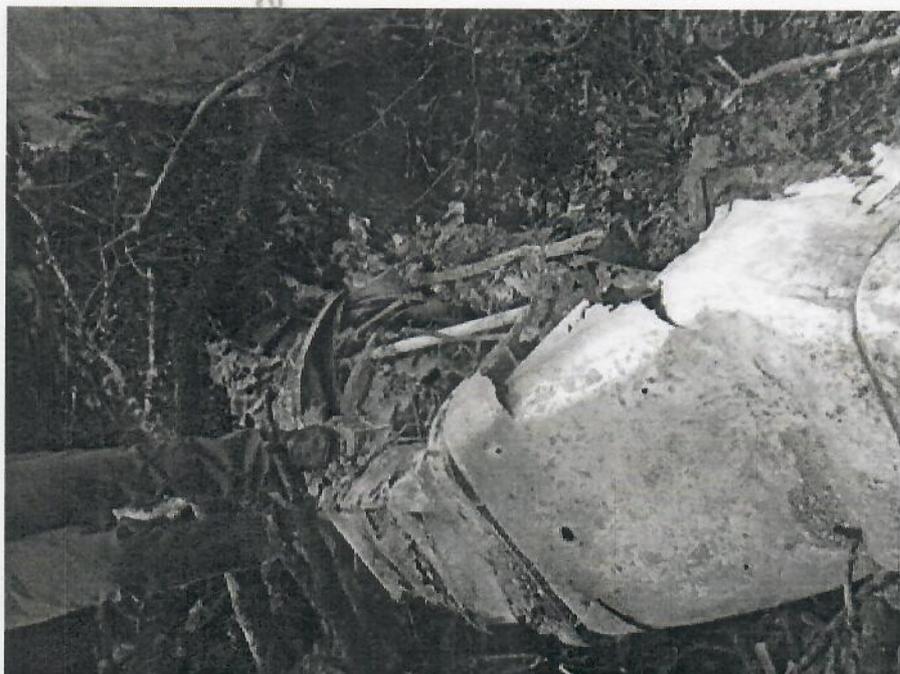
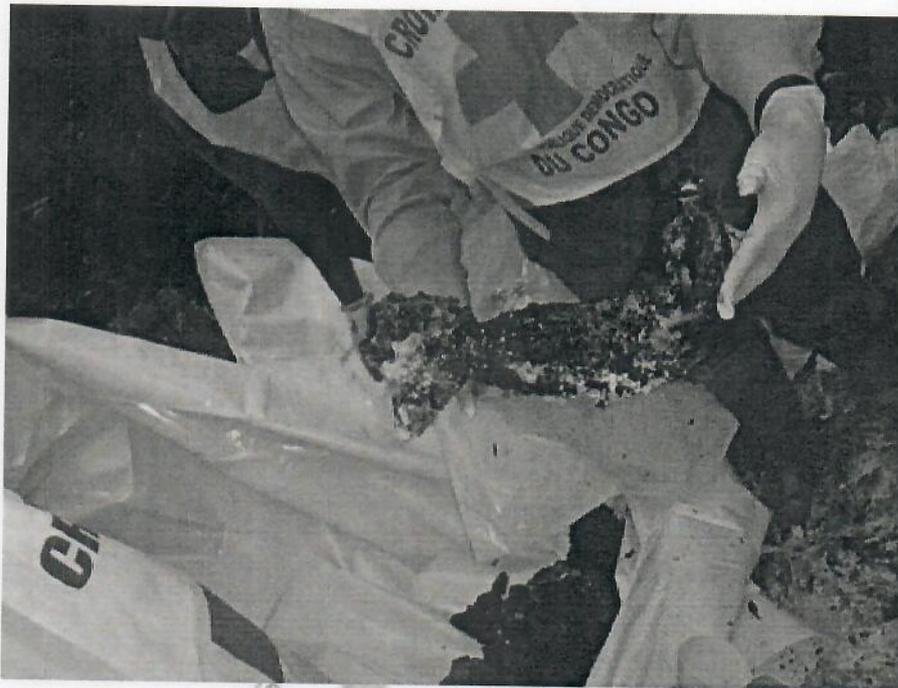
A 17h50 locale, l'ATC a établi le rapport de premières informations sur la disparition de l'aéronef. Les recherches ont continué la journée de dimanche sans succès. Le Lundi, la compagnie aérienne Doren Air Congo Sprl organise les recherches avec l'aide de l'hélicoptère de la compagnie MPC et du concours du villageois qui avait vu l'aéronef s'écrasé et localise l'aéronef accidenté, en feu et complètement calciné.

L'aéronef complètement détruit et calciné.

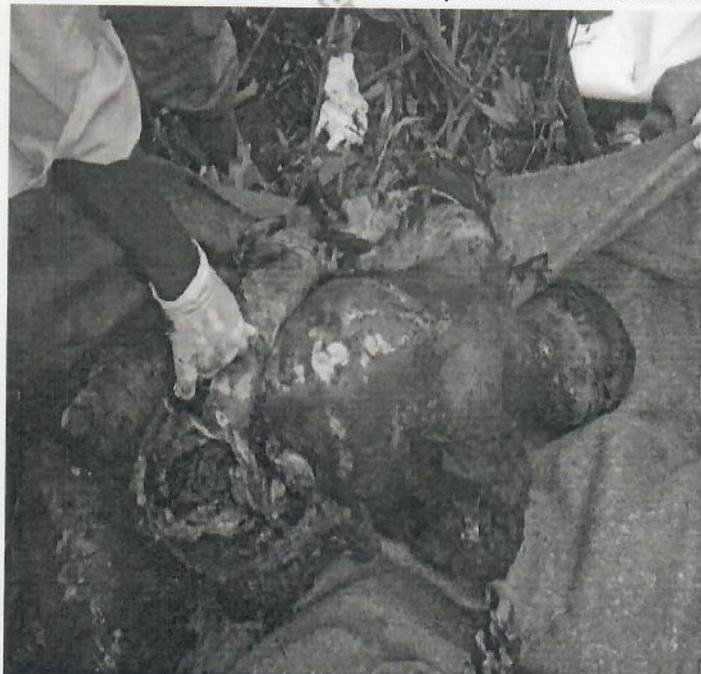
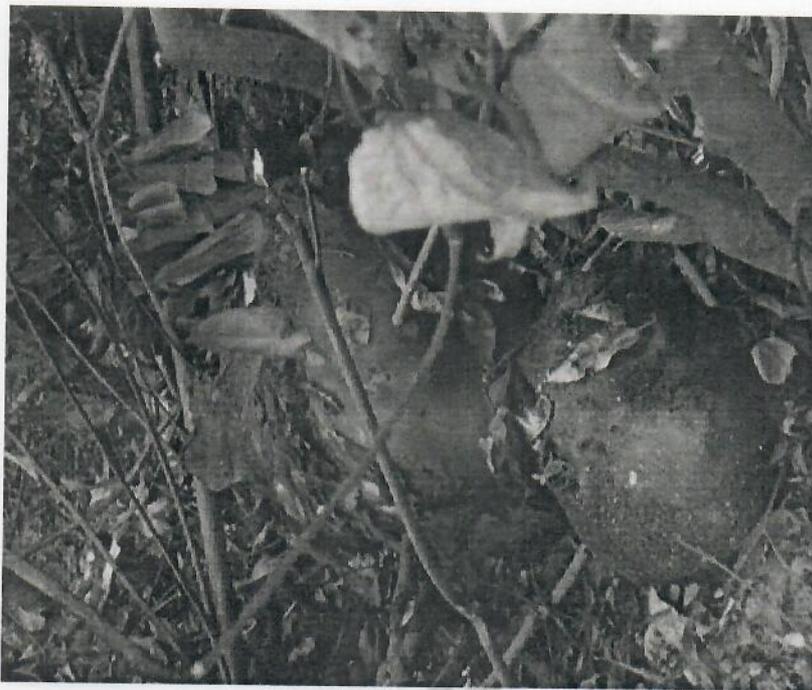
Tous les occupants de l'aéronef ont péri dans l'accident et l'aéronef complètement détruit et calciné.

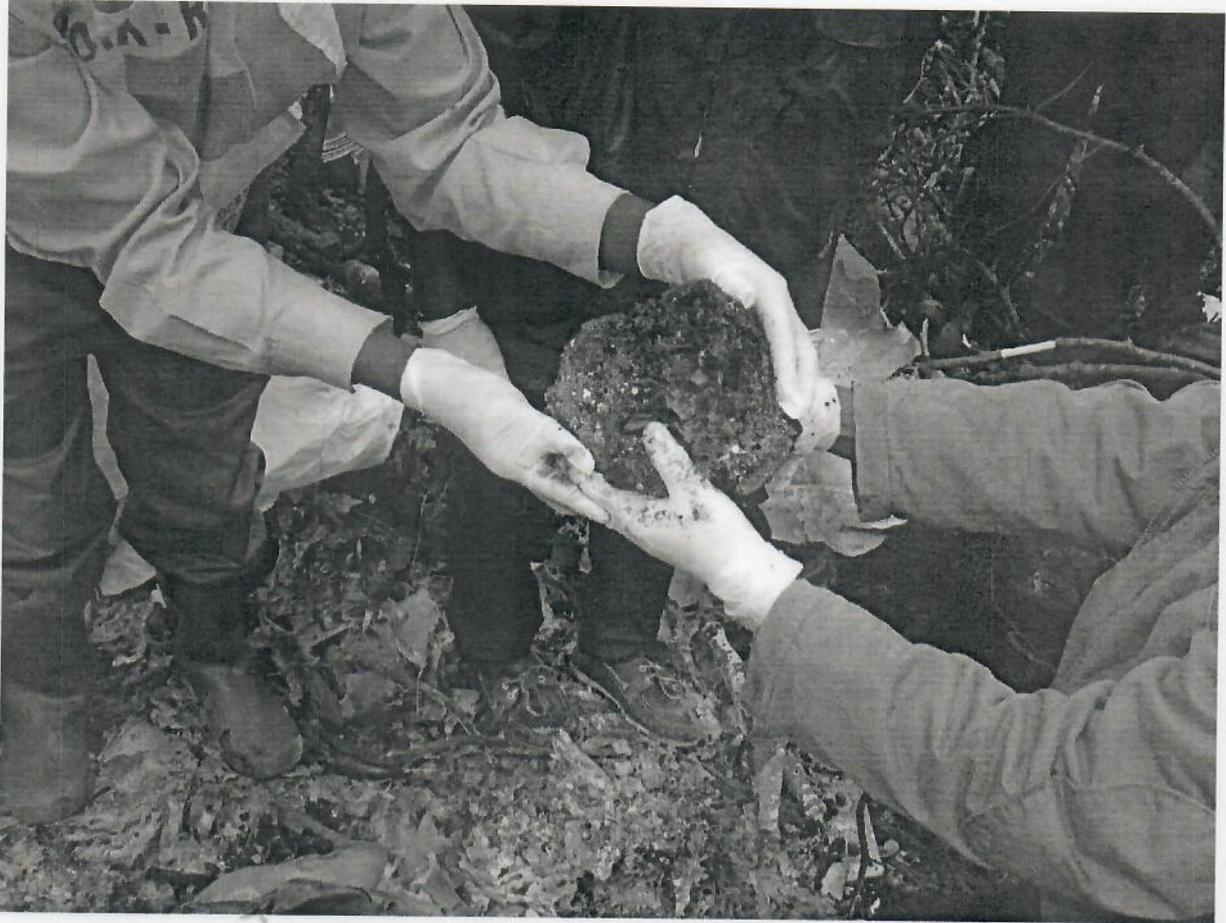
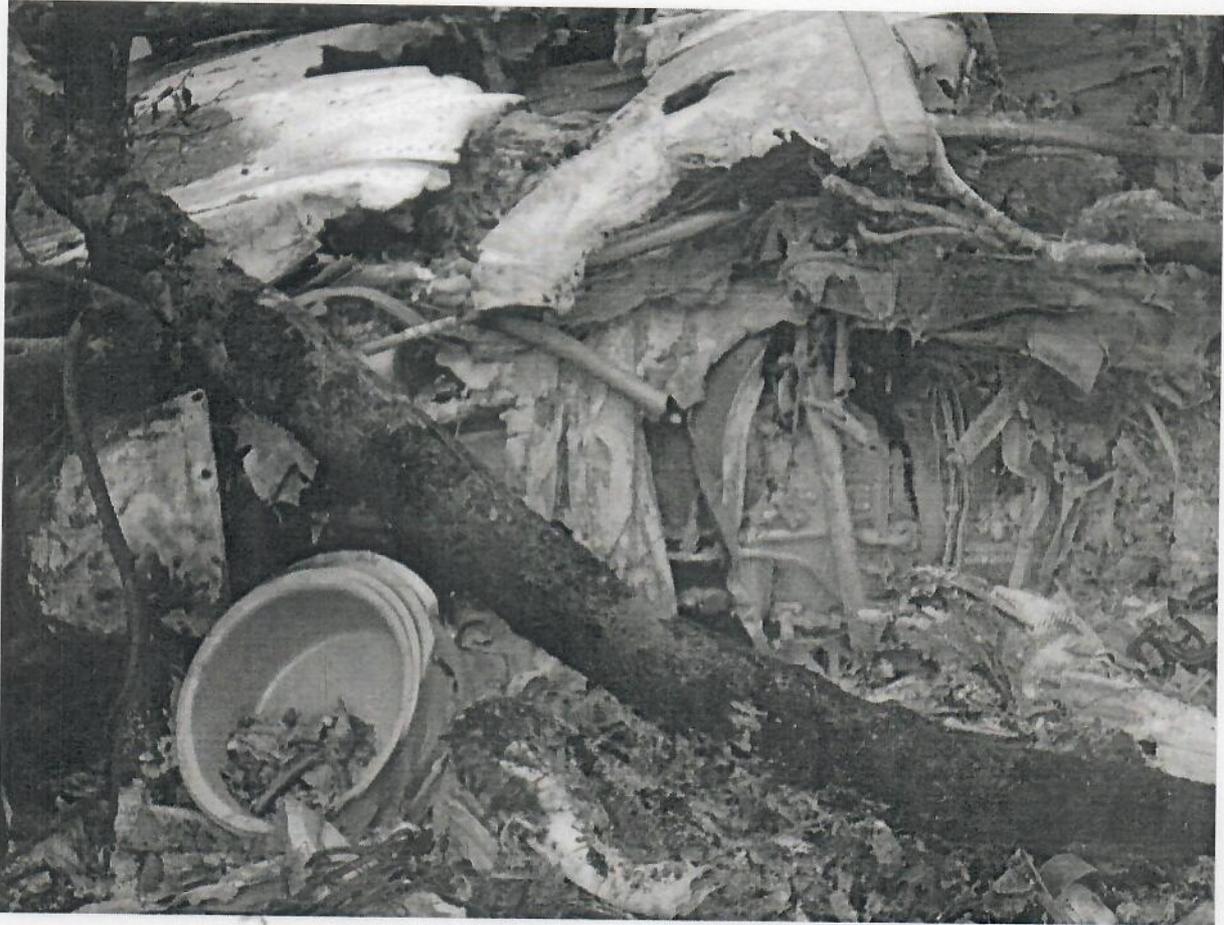
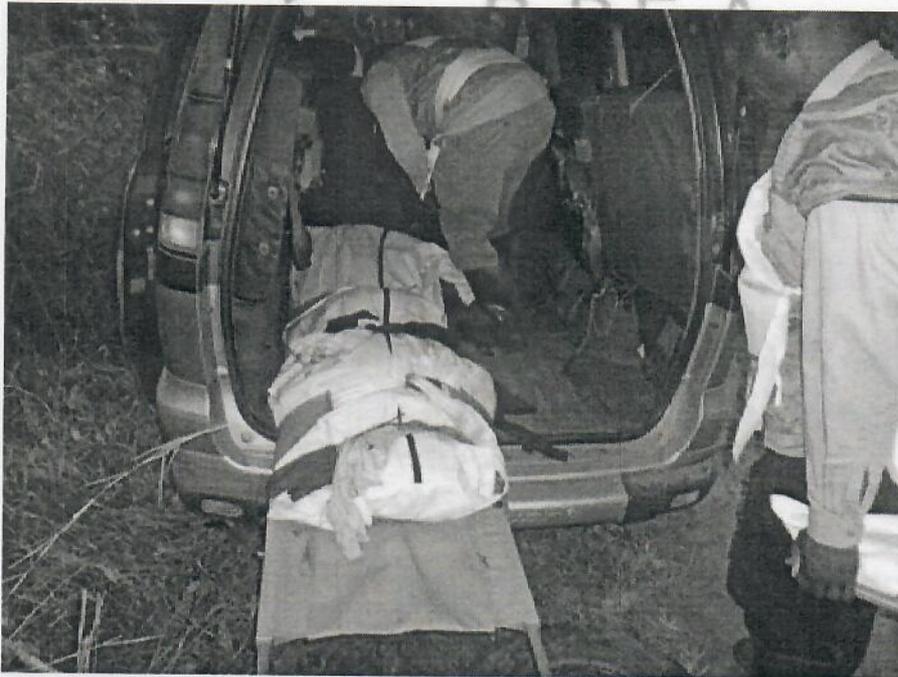
Les recherches et sauvetages ont permis de localiser l'aéronef accidenté le troisième jour du procès-verbal de la disparition de l'aéronef établi par la Régies des Voies Aériennes « RVA ».

Les quatre occupants de l'aéronef décédés ont été récupérés le quatrième jour des recherches.
