Bureau Permanent d'Enquêtes d'Accidents et Incidents d'Aviation

**RAPPORT FINAL D'ENQUETE TECHNIQUE SUR L'INCIDENT
SURVENU LE 18 OCTOBRE 2023 A L'AEROPORT INTERNATIONAL
DE N'DJILI RELATIF A LA COLLISION AU SOL DE L'AERONEF DE
TYPE BOMBARDIER GLOBAL 5000 IMMATICULE TC-MLR
APPARTENANT A LA COMPAGNIE TURQUE SWAN AVIATION
AVEC L'AERONEF DE TYPE AIRBUS A330 IMMATICULE 9S-ASJ
DE LA COMPAGNIE AFRICAINE D'AVIATION CAA**

Novembre 2023

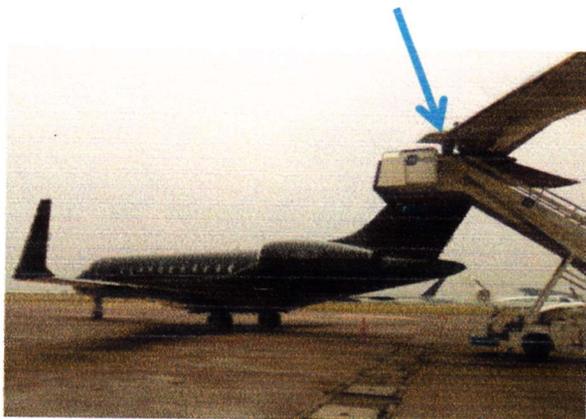
Fig 1. Bombardier Global 5000, TC-MLR

Le Pilote Commandant de bord du Bombardier a reçu l'instruction de la TWR de pousser avant la mise en route. Après avoir obtenu l'autorisation de la TWR, Il met en route sans utiliser le push back et fait le nose out 180° en virant vers la droite assisté par le marshaller de BIG Handling Services. Malheureusement, il est entré en collision avec l'Airbus A330 immatriculé 9S-ASJ de la Compagnie CAA stationné au parking 15: le bord d'attaque du gouvernail de profondeur gauche de l'aéronef de type Bombardier Global 5000 percuté le winglet gauche de l'aéronef de type Airbus A330, créant ainsi d'une part une déformation de plus ou moins 30 cm au gouvernail de profondeur du bombardier et d'autre part, un important frottement en endommageant le winglet gauche de l'A330.

Contact
GL5T /TC-MLR et
A330 / 9S-ASJ
