<p>Bureau Permanent d'Enquêtes d'Accidents et Incidents d'Aviation</p>  	<p>RAPPORT FINAL D'ENQUETE TECHNIQUE SUR L'ACCIDENT DE L'HELICOPTERE DE TYPE MI-8AMT, IMMATICULE RA-27117 SURVENU LE 02 SEPTEMBRE 2022 A 30 KM DE L'AEROPORT DE GOMA</p>	<p>OCTOBRE 2023</p>
--	--	---------------------

Evènement : ACCIDENT

Date et heure : 02/09/2022 à 06 heures 25 minutes. (UTC)

Lieu : 30 Km de l'aéroport International de Goma.

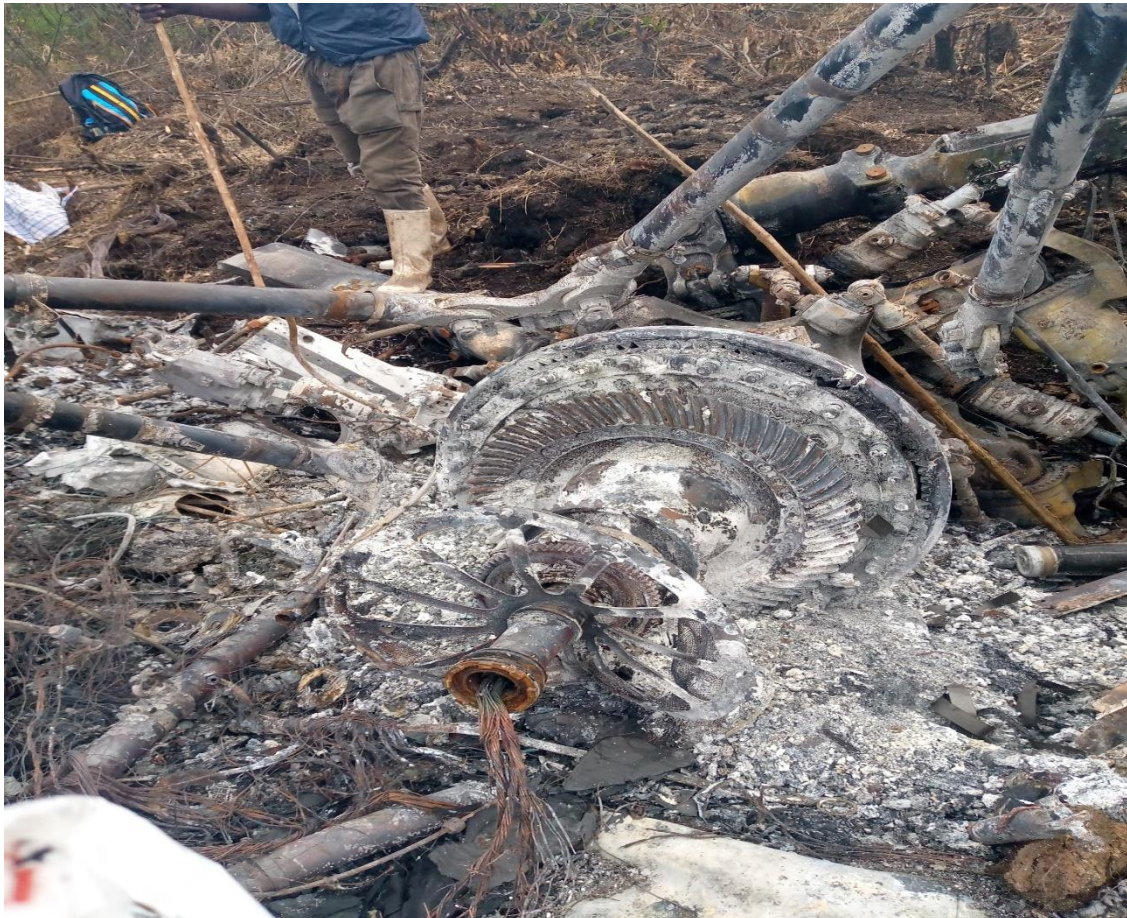
L'hélicoptère a été détruit par l'impact suivi de l'incendie de haute intensité qui s'est déclaré.

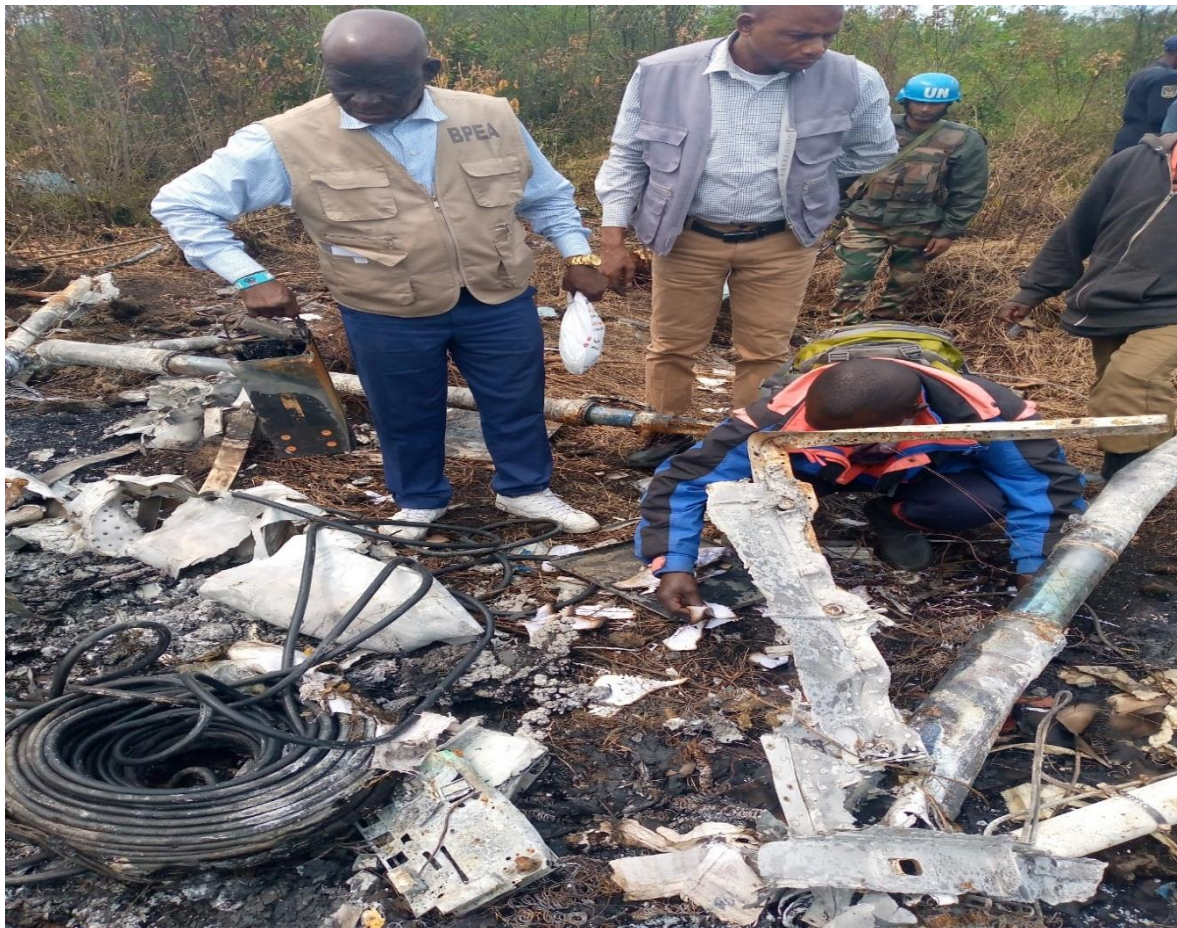
L'avion consumé par le feu.

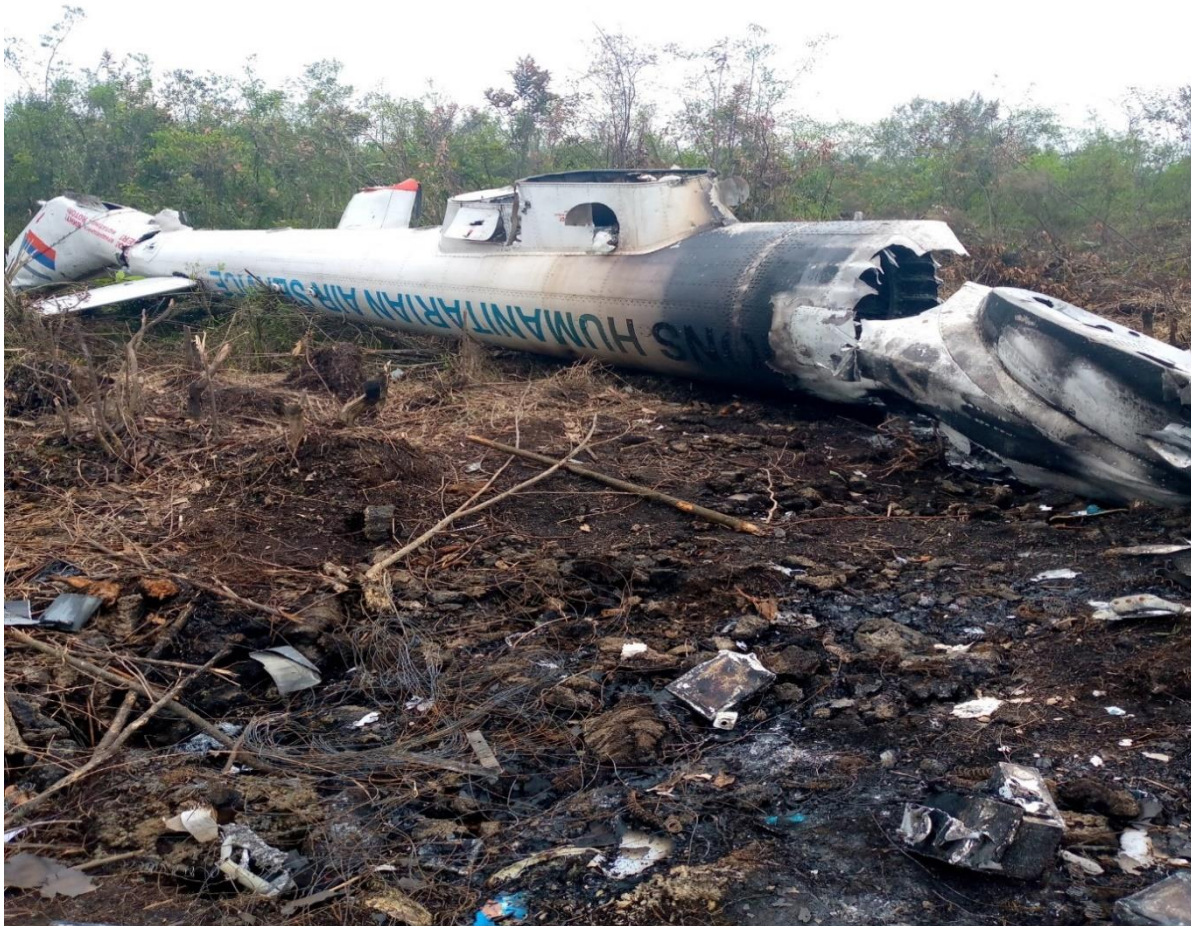
Epave de l'hélicoptère à l'impact final en position renversée.

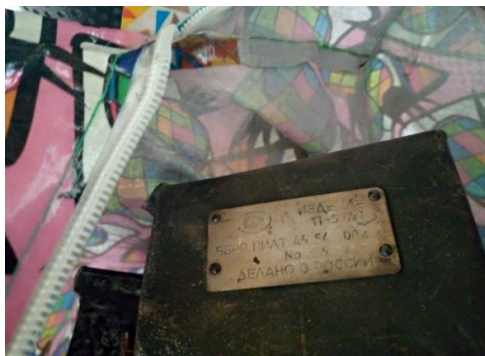
L'équipe d'enquête Technique du BPEA a retrouvé le CVR numéro 16027 sur le site de l'accident et a réalisé sa lecture à l'installation du Comité Aérien Inter- Etats (CAIE) en RUSSIE.

- Il a été constaté que l'enregistreur était exposé à l'effet thermique important. Le module de mémoire amovible extrait est dans un état qui ne permet pas d'effectuer la lecture /la copie des données de manière conventionnelle.
